本荘港風力発電所 ブレード折損事故に関する報告

平成31年1月21日
羽後風力発電株式会社

電気関係事故報告

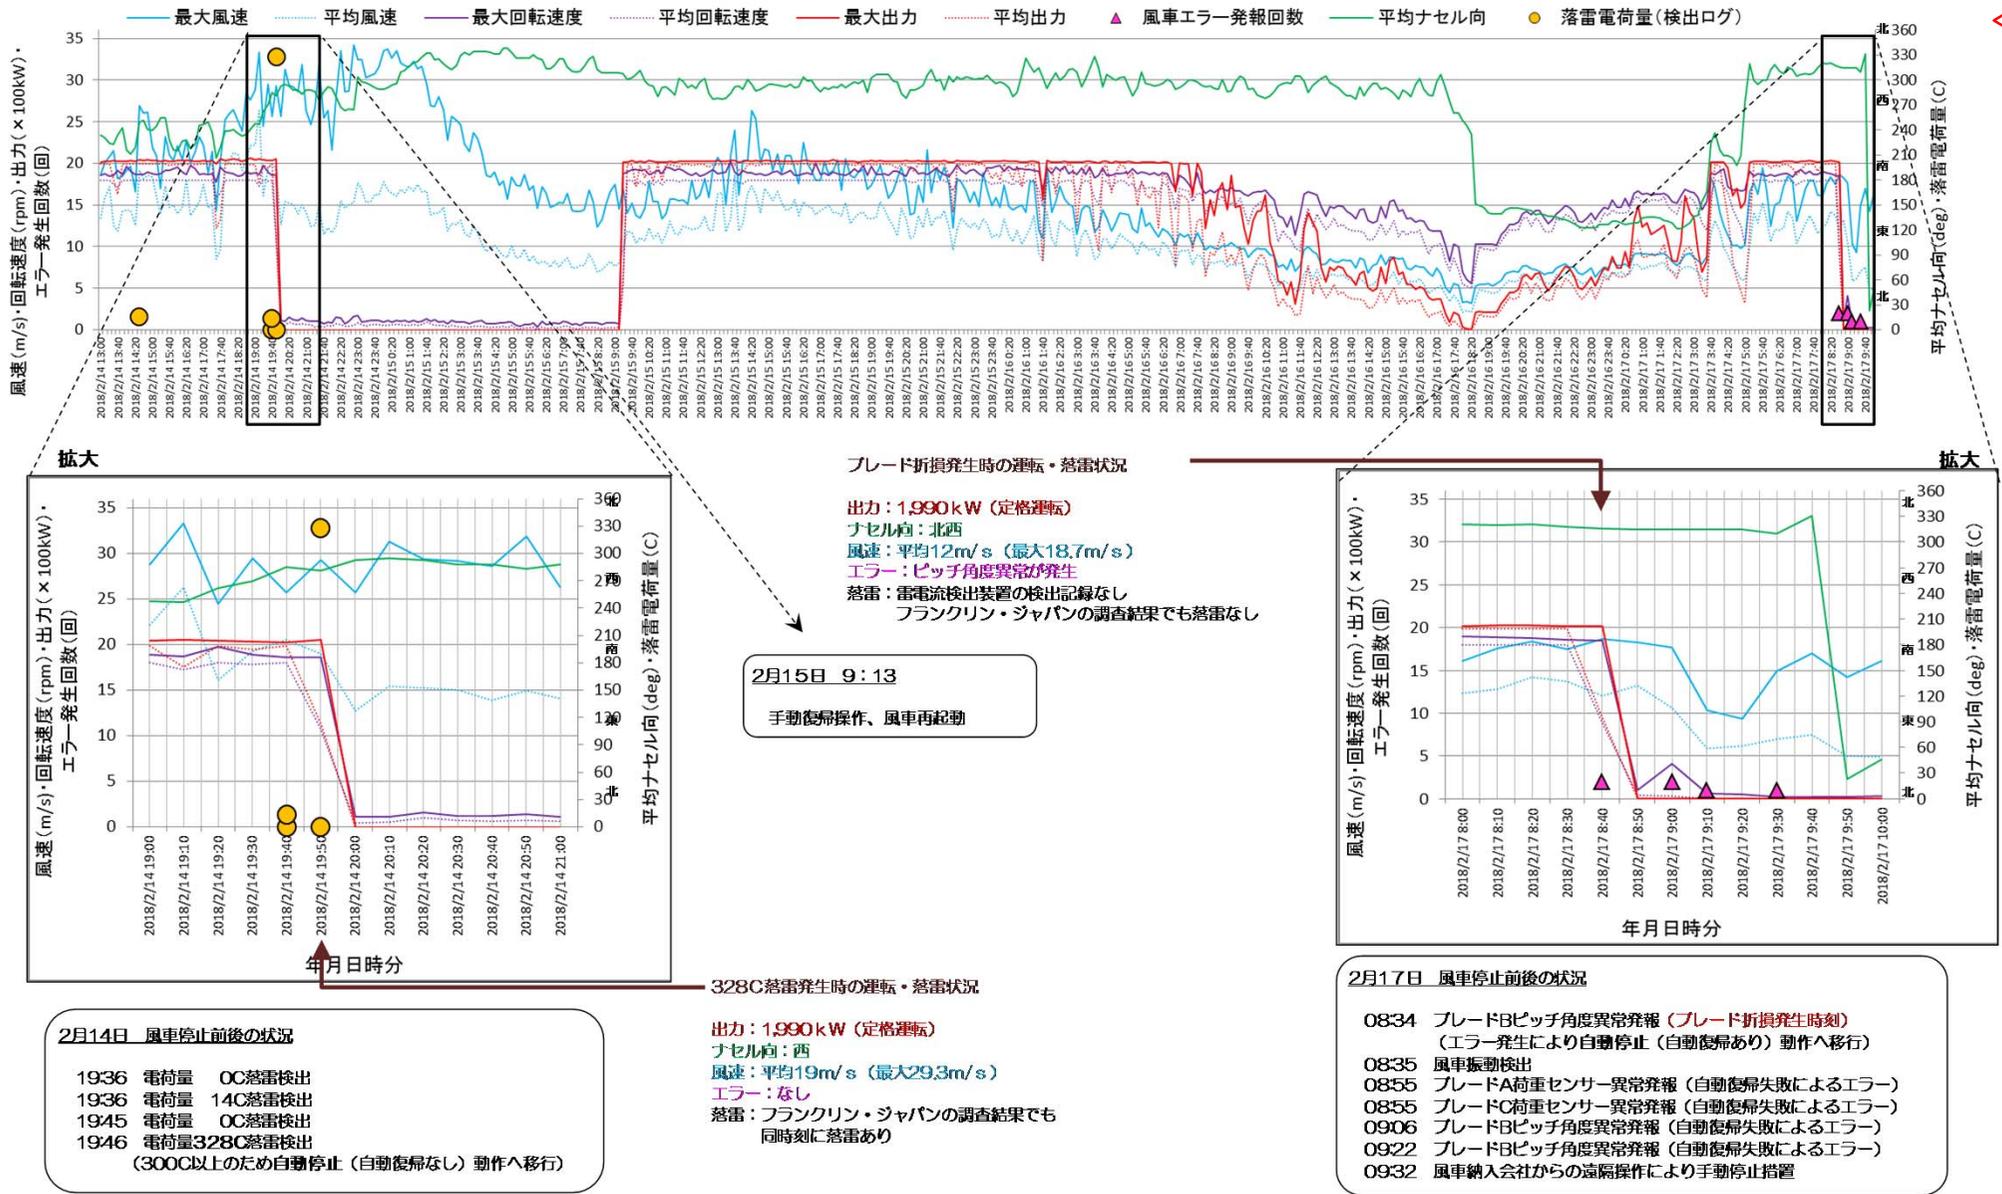
図2 本荘港風力発電所 風車運転と落雷検出の状況

- ①2月14日に計5回の落雷を検出しており、最後の落雷（19時46分）の電荷量が328Cだったため風車が自動停止した（300C以上で自動停止する保護システム）。自動停止した際の風車は定格出力運転中であった。
- ②2月15日09時13分に手動復帰操作（電気主任技術者）を行い、風車を運転再開した。その後、③に至るまで、エラー発報及び落雷検出記録は無く、継続運転をしていた。また、風車出力と風速のパワーカーブにおいても落雷検出前と差異は無く、異常な兆候は見られなかった。図3および図4参照。
- ③2月17日08時34分に「ブレードBピッチ角度異常」を検出し、風車が自動停止した。自動停止した際の風車は定格出力運転中（1,990kW、平均風速12m/s）であり、ナセルは北西を向いていた。（直前まで定格出力運転を継続しており、かつ停止時に「風車振動」を伴ったことから、「ブレードBピッチ角度異常」を検出した2月17日08時34分にブレードが折損したと推定する。）
- ④2月17日08時55分から09時22分にかけて、風車が自動復帰失敗によるエラー発報を繰り返していたため、当社から風車納入会社に自動復帰動作を止めるよう指示。あわせて、電気主任技術者への連絡及び現場確認を指示。これを受け、風車納入会社は09時32分本社（茨城）より遠隔操作で手動停止措置を行った。

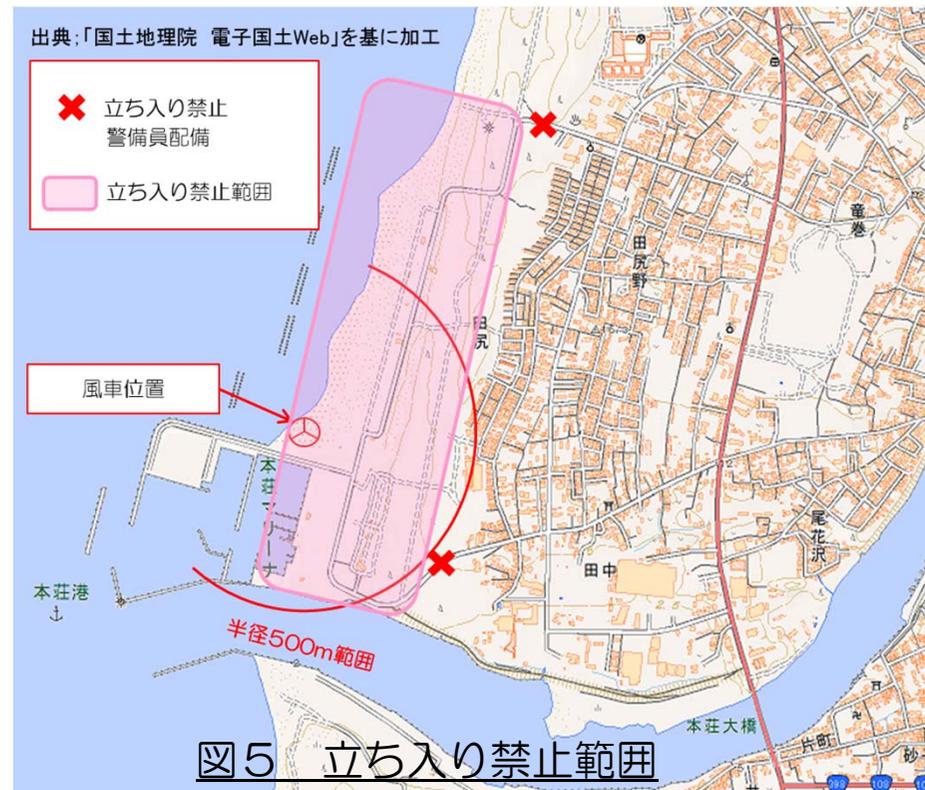
事故発生直後、公衆の風車への近接防止のため、風車設置砂浜の入口2箇所にバリケード設置および警備員配置による立ち入り禁止処置をした。

立ち入り禁止実施期間： 2/17 10:20 ~ 3/17 08:00
