# 磐田ウィンドファームの クレーンハッチ落下事故について

2019年 1月 21日  
エコ・パワー株式会社

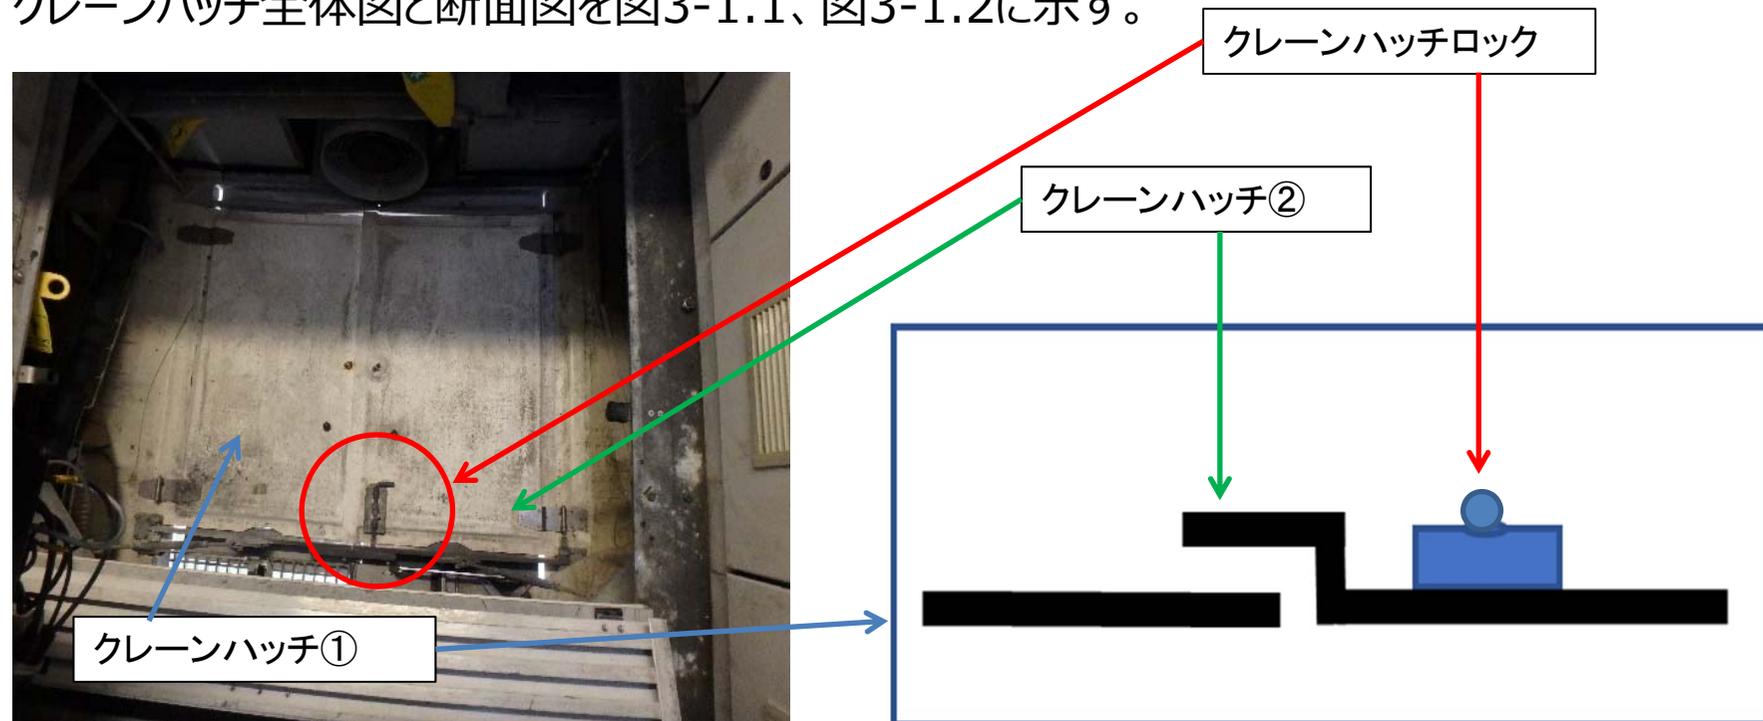
図3-1.1 クレーンハッチ全体図

当該部品はFRP製でナセル後方に位置し、クレーン使用時にナセル内からクレーンハッチを引き上げて開口させる仕組みである。クレーンハッチは2枚構成となっており、1箇所クレーンハッチロックで固定をする観音開き構造になっている。

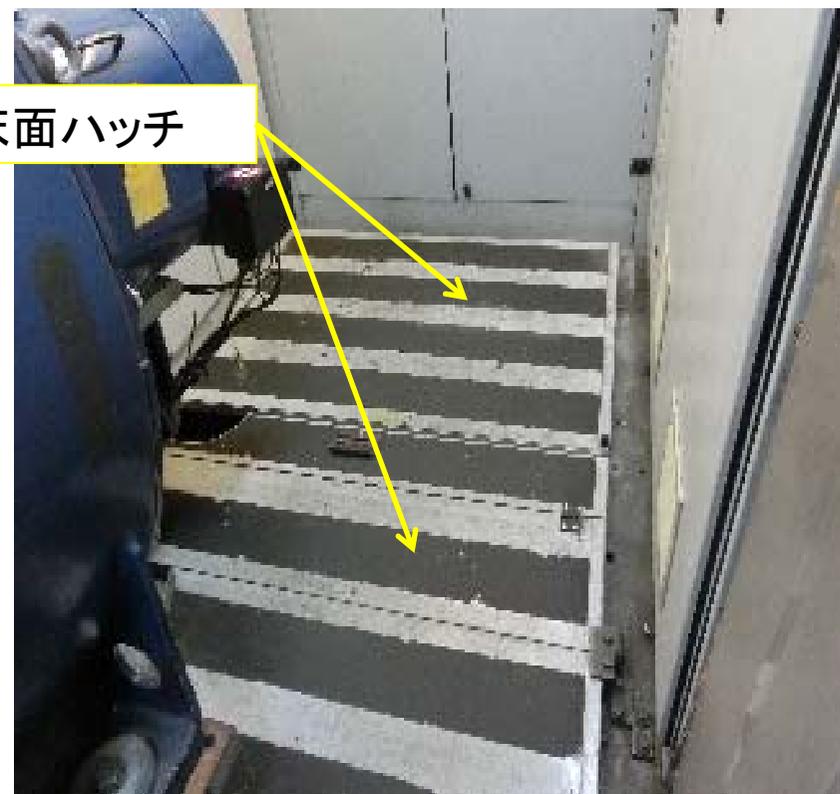
図4-2.2 通常時のナセル床面ハッチ

メーカー技術員が落下したクレーンハッチの搜索と、風車設備の状況を調査するためにナセルへ上った際、通常は閉じてあるナセル床面ハッチ(小さい方)が開放状態であった。この状況により強い吹き上げ風が吹いたことが伺える。

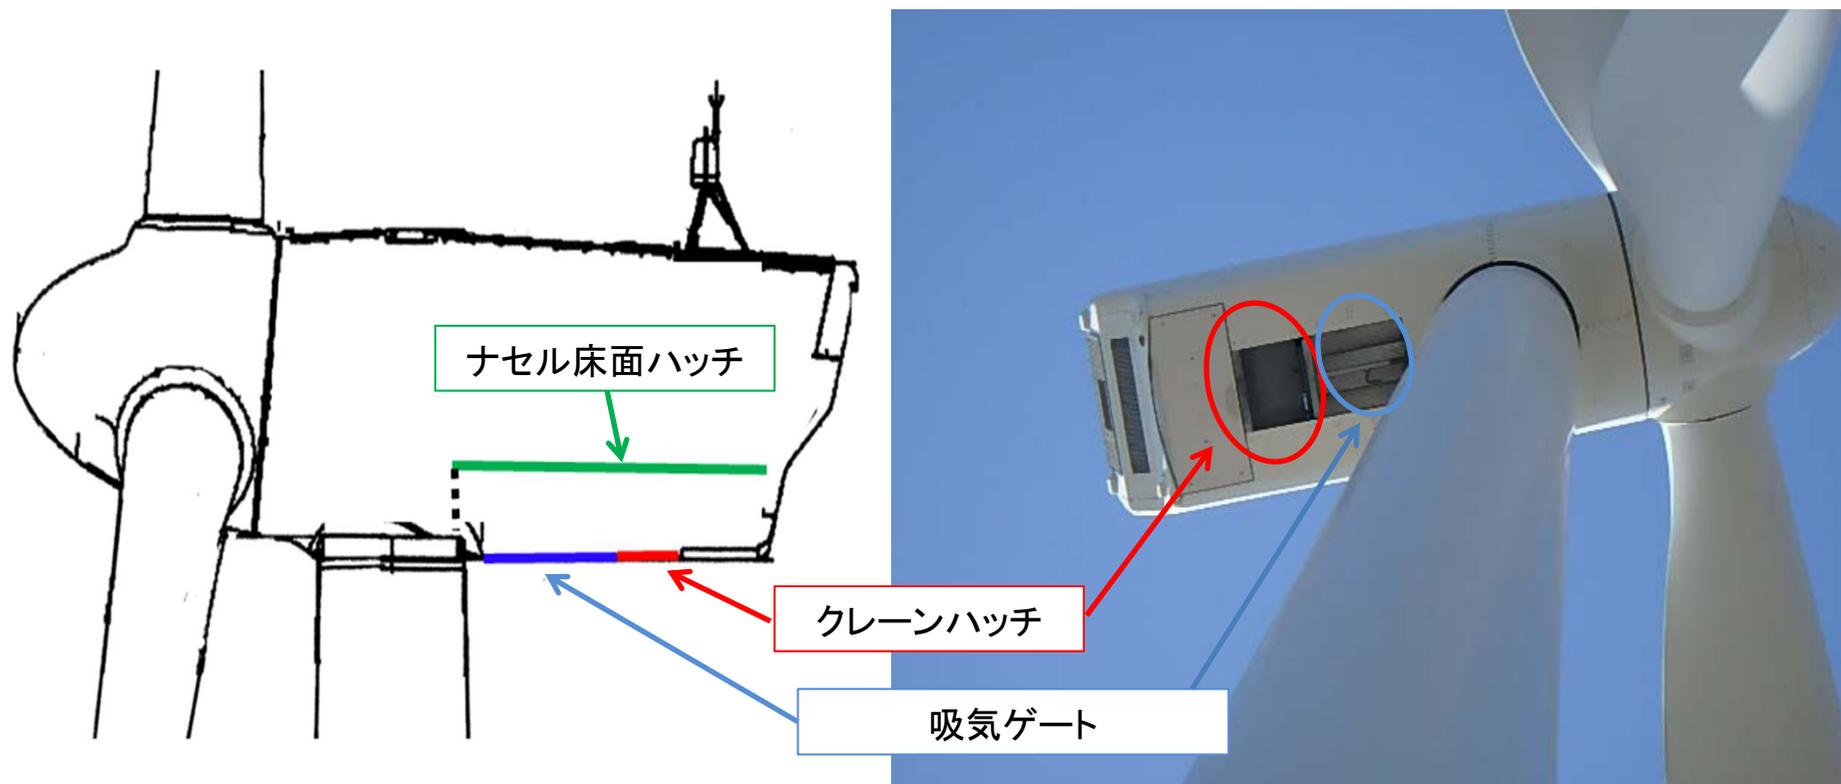
図4-2.3 ナセル側面図

また、ナセル内の温度を自動調整するために開閉する吸気ゲートに損傷はなく正常であった。ナセル側面図とクレーンハッチ欠損状況を図4-2.3、図4-2.4に示す。

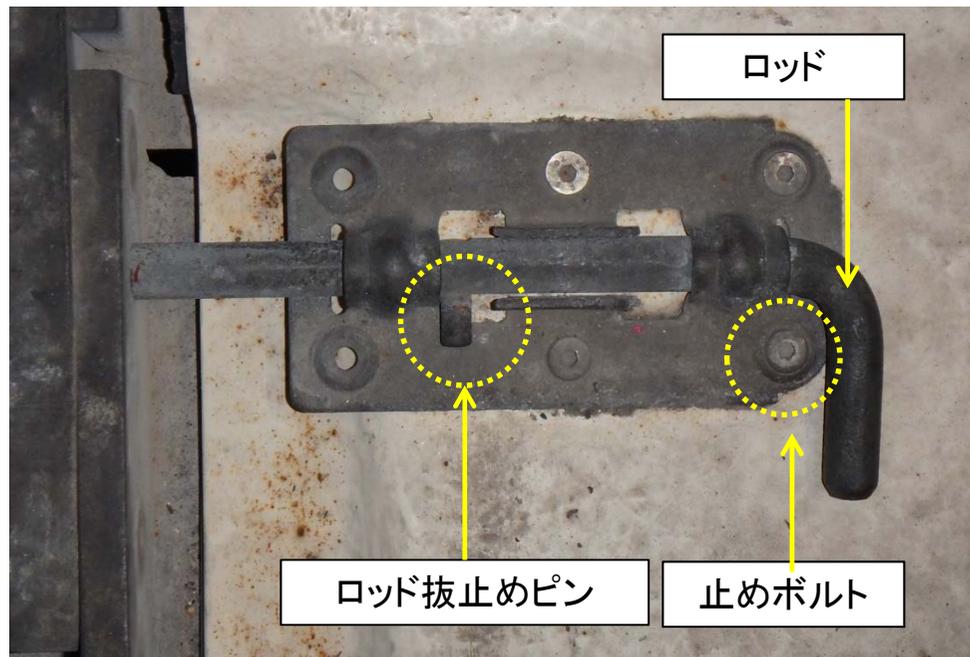
図4-4.1 クレーンハッチロック各部名称① (他号機)

クレーンハッチロックに大きな損傷は見受けられないが、ナセル側差込み穴に収まるロッドの先端を注視すると、差込み痕が11mmと、他の風車に比べて極端に浅いことが判明。また、ナセル側の差込み穴上部に強く擦った痕を発見。

※3号機以外は差込み穴上部の擦り傷は無かった。  
クレーンハッチロックの各部名称①と差込み痕、ナセル側差込み穴上部の傷痕を図4-4.1から図4-4.3に示す。

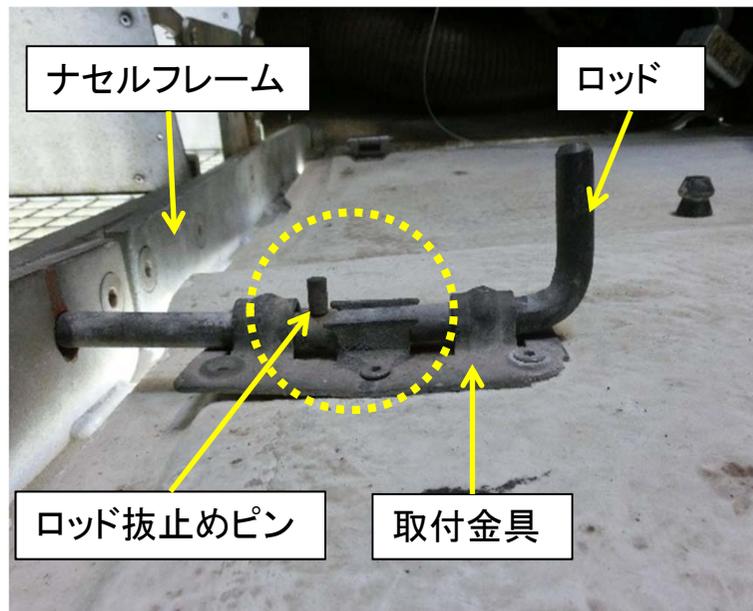
図7-2.1 クレーンハッチロック各部名称②

仮にロッドが動いたとしても、最終的にロッド抜止めピンがロッド抜止めに当たり、それ以上動くことは無いため、ロッドが動くことに関しては問題ではないと結論付けた。
