## 淡路市北淡震災記念公園風力発電設備における倒壊事故について

- 型式：三菱重工業製 MWT-S600
- 出力：600kW
- 回転数：10-34rpm
- ロータ直径：45m（取付位置：地上37.0m）

#### 1-3. 事故概要

2019年1月21日  
淡路市・（株）ほくだん

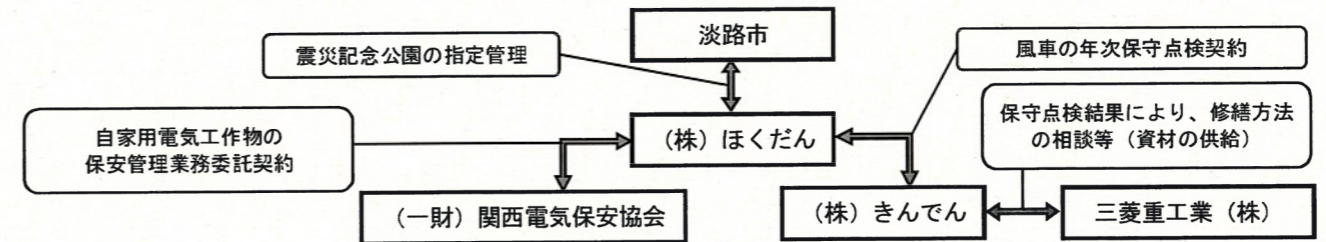
図2-1 管理体制図

風車の管理体制については、図2-1・図2-2に示すとおり（株）ほくだんが担う運転責任者等を中心として、所有者<淡路市>や電気主任技術者等<（一財）関西電気保安協会・（株）きんでん・三菱重工業（株）>の管理範囲が多階層に及んでいた。

本風車の管理は、所有者・運転責任者・電気技術者等の多階層組織が内在することで、管理体制・責任所在が不明確であった。これにより、運転責任者からの連絡不足が生じ、加えて、風車の制御に対する誤認識が重なることで、長期間の電源停止と運転記録の欠測が生じた。

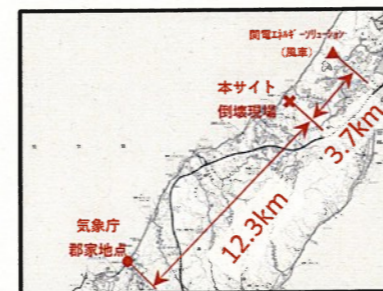
図4-1 サイト付近観測地位置図

- 事故当時における当サイトの風況データについては、遠隔監視装置の電源が切られていたことにより残されていない。
- 当サイト付近には、約12.3kmに気象庁の風況データがあり、最も近くには約3.7kmに関電エネルギーソリューションの風況データがある。
- 図4-2・図4-3はそれぞれ、気象庁・関電エネルギーソリューションの風況データをプロットしたものであるが、水色の気象庁の値より、その他の関電エネルギーソリューションの値の方が連続性が高い。
