## 淡路市北淡震災記念公園風力発電設備における倒壊事故について

#### 1-3. 事故概要

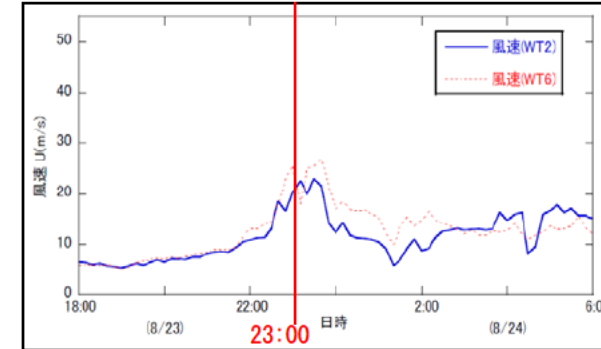
図4-8 倒壊風車地点の風速（ハブ高さh=37.0m）

- ・当サイトにおける風向・風速の算出にあたっては、以下の手順により数値解析を行った。  
（手順1）数値流体解析により、当サイトと近傍サイトの風向偏角と風速比を求める。  
（手順2）数値流体解析から求めた風向偏角と風速比を用いて、近傍サイトで得られる風向・風速を倒壊風車地点のハブ高さでの風向・風速に変換する。
- ・近傍サイトから変換された倒壊風車地点のハブ高さでの風速・風向の時間変化は、図4-8と図4-9に示すとおりである。

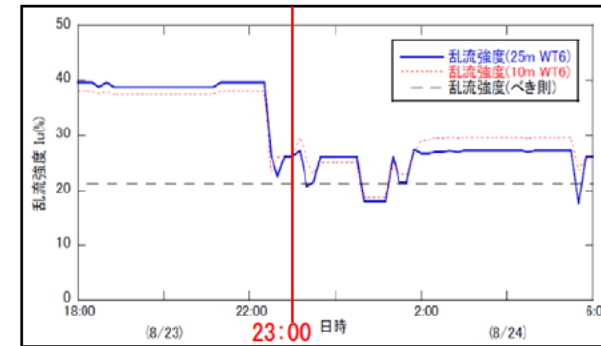
図4-10 倒壊風車地点の乱流強度（ハブ高さh=37.0m）

- ・数値流体解析から求められた倒壊風車地点のハブ高さでの乱流強度の時間変化は図4-10に示すとおりである。
- ・格子解像度が乱流強度に与える影響を調べるため、25m格子と10m格子による解析を実施したが、その差は非常に小さかった。
- ・乱流強度が大きくなった方位には複雑な地形が存在し、その影響によるものである。

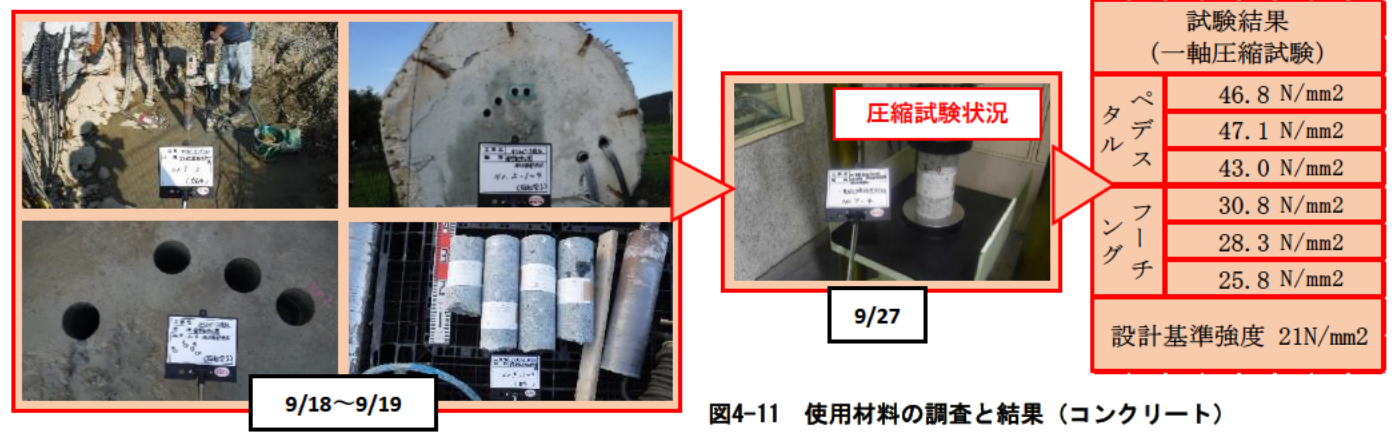
図4-11 使用材料の調査と結果（コンクリート）

- 試験の結果、使用材料は所定の強度を有していることが確認された。また、現地調査においても、露出した鉄筋に、腐食と疲労破壊の痕跡はなかった。

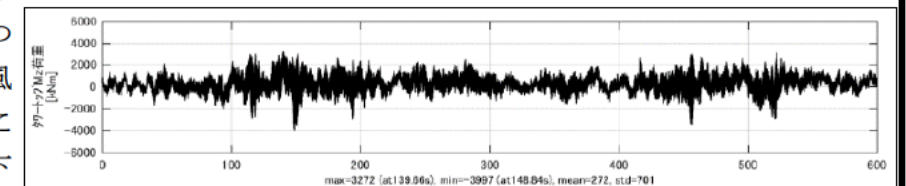
図4-19 タワートップねじりモーメント  $M_z$  の時系列波形

- 図4-17から、タワーベースモーメント  $M_y$  は回転数の上昇に伴い増加し、ピッチ角が18° より小さくなったときに曲げ強度の最大値 (36,584kNm) を超えており、その方向は  $M_y$  の正の方向 (352.8度)、すなわち北方向となることがわかる。
- ねじりモーメント  $M_z$  は、ヨーモータ内のブレーキトルク (最大425kNm) を大きく超過している (図4-18)。  $M_z$  は、方向が交互に変わる交番荷重 (図4-19) であり、直ちにナセルの旋回運動につながらないが、すべりの蓄積や風向の変化に伴ってナセルが徐々に遷移し、倒壊が進むにつれて風下方向に旋回したと考えられる。
