淡路市北淡震災記念公園風力発電設備における倒壊事故について

1. 設備概要と事故概要

2019年4月25日
淡路市・（株）ほくだん

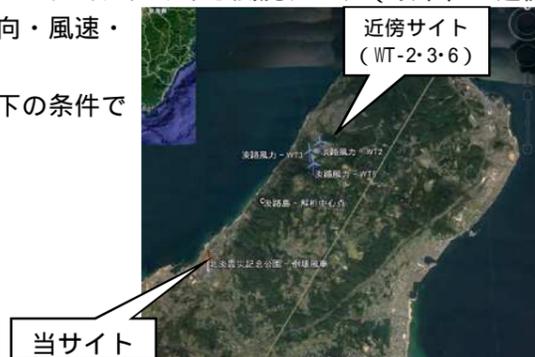
図4-5 各サイト位置図

- ・ 当サイトでは、遠隔監視装置のデータが欠測していたため、事故当時における風況データはない。
- ・ そのため、当サイト近傍に存する関電エネルギーソリューションにおける風況データ（以下、「近傍サイト」）を用いて、事故当時の当サイトにおける風向・風速・乱流強度を解析。
- ・ 解析にあたっては、非線形風況予測モデルを用い、以下の条件で解析を行った。

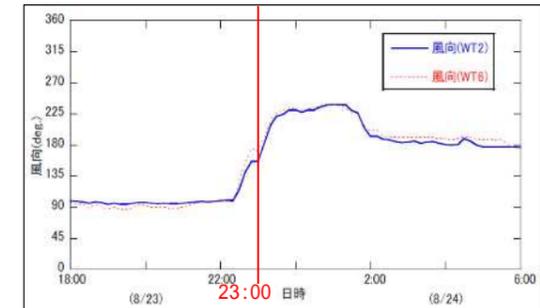
図4-9 倒壊風車地点の風向（ハブ高さh=37.0m）

- ・ 23日23:00時点の倒壊風車地点の風速・風向・乱流強度（ハブ高さh=37.0m）の評価結果は表4-1に示すとおりである。

風速	25.6m/s	風向	172.8°	乱流強度	26.4%
----	---------	----	--------	------	-------

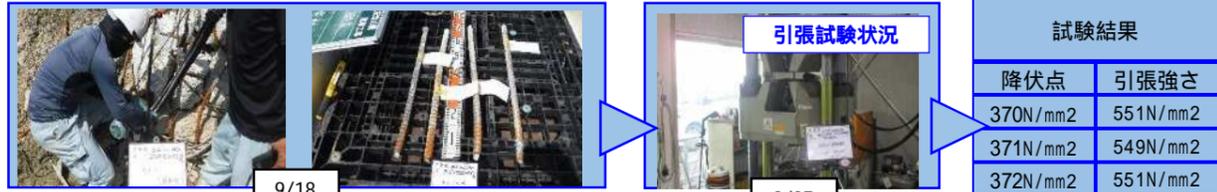
9/18 9/27 図4-12 使用材料の調査と結果(鉄筋)

試験結果	
降伏点	引張強さ
370N/mm ²	551N/mm ²
371N/mm ²	549N/mm ²
372N/mm ²	551N/mm ²
JIS規格値 (SD345)	
降伏点	345N/mm ²
引張強さ	490N/mm ²

- 試験の結果、使用材料は所定の強度を有していることが確認された。また、現地調査においても、露出した鉄筋に、腐食と疲労破壊の痕跡はなかった。

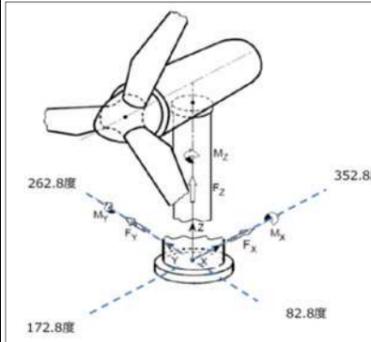
図4-16 座標系

風速：25.6m/s(10分平均)
 風向：172.8度
 乱流強度(u方向)：26.4%
 平均風速と乱流強度の鉛直分布：表4-5の値
 吹上角：0度
 ピッチ角：6~102度
