# 白馬ウインドファームの ブレード折損事故について

2019年 7月 12日

白馬ウインドファーム株式会社

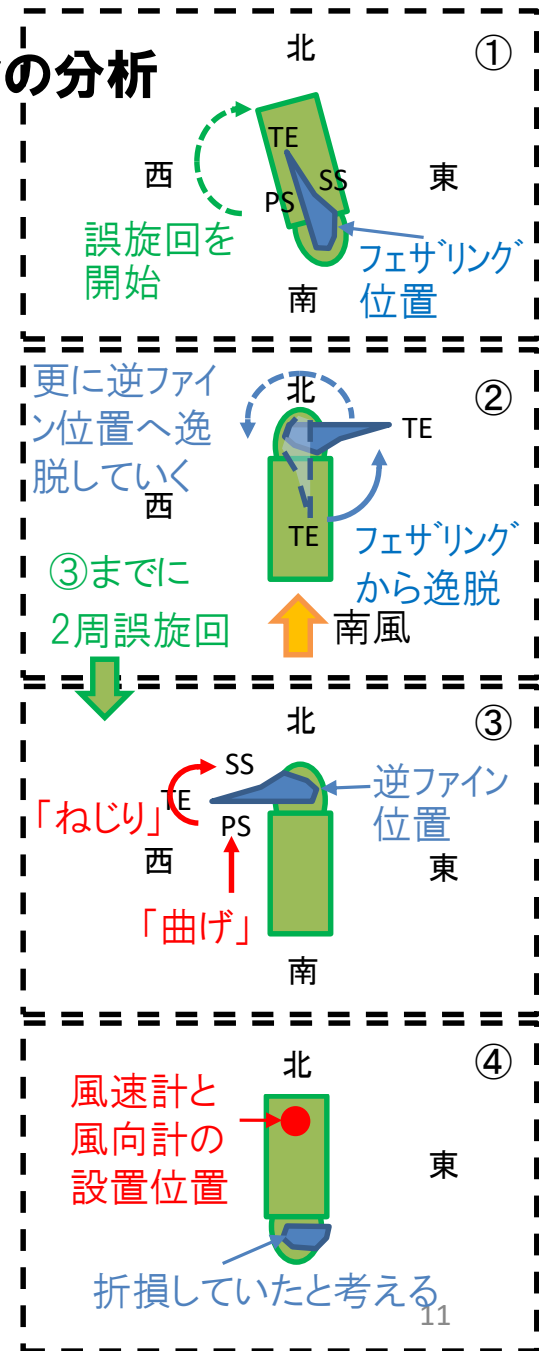
① 12:31 風向偏差が一定(11deg)となる。

以降、ナセルは誤旋回を開始する。(風速35.26m/s)

② 12:37 ナセルが北側を向き、ブレードはTEから風を受け、フェザリング位置から逸脱する。以降、ローターが断続的に回転する。

③ 13:02 ブレード1は「曲げ」と「ねじり」を受ける。(次ページに詳細)

④ 13:09 風速計からの信号が途絶えて0m/sとなる。

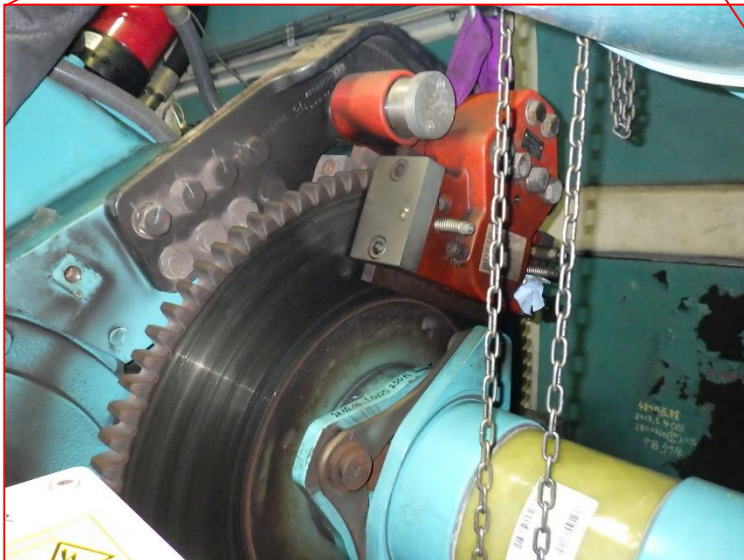
ブレーキキャリパが損傷  
(17号機)

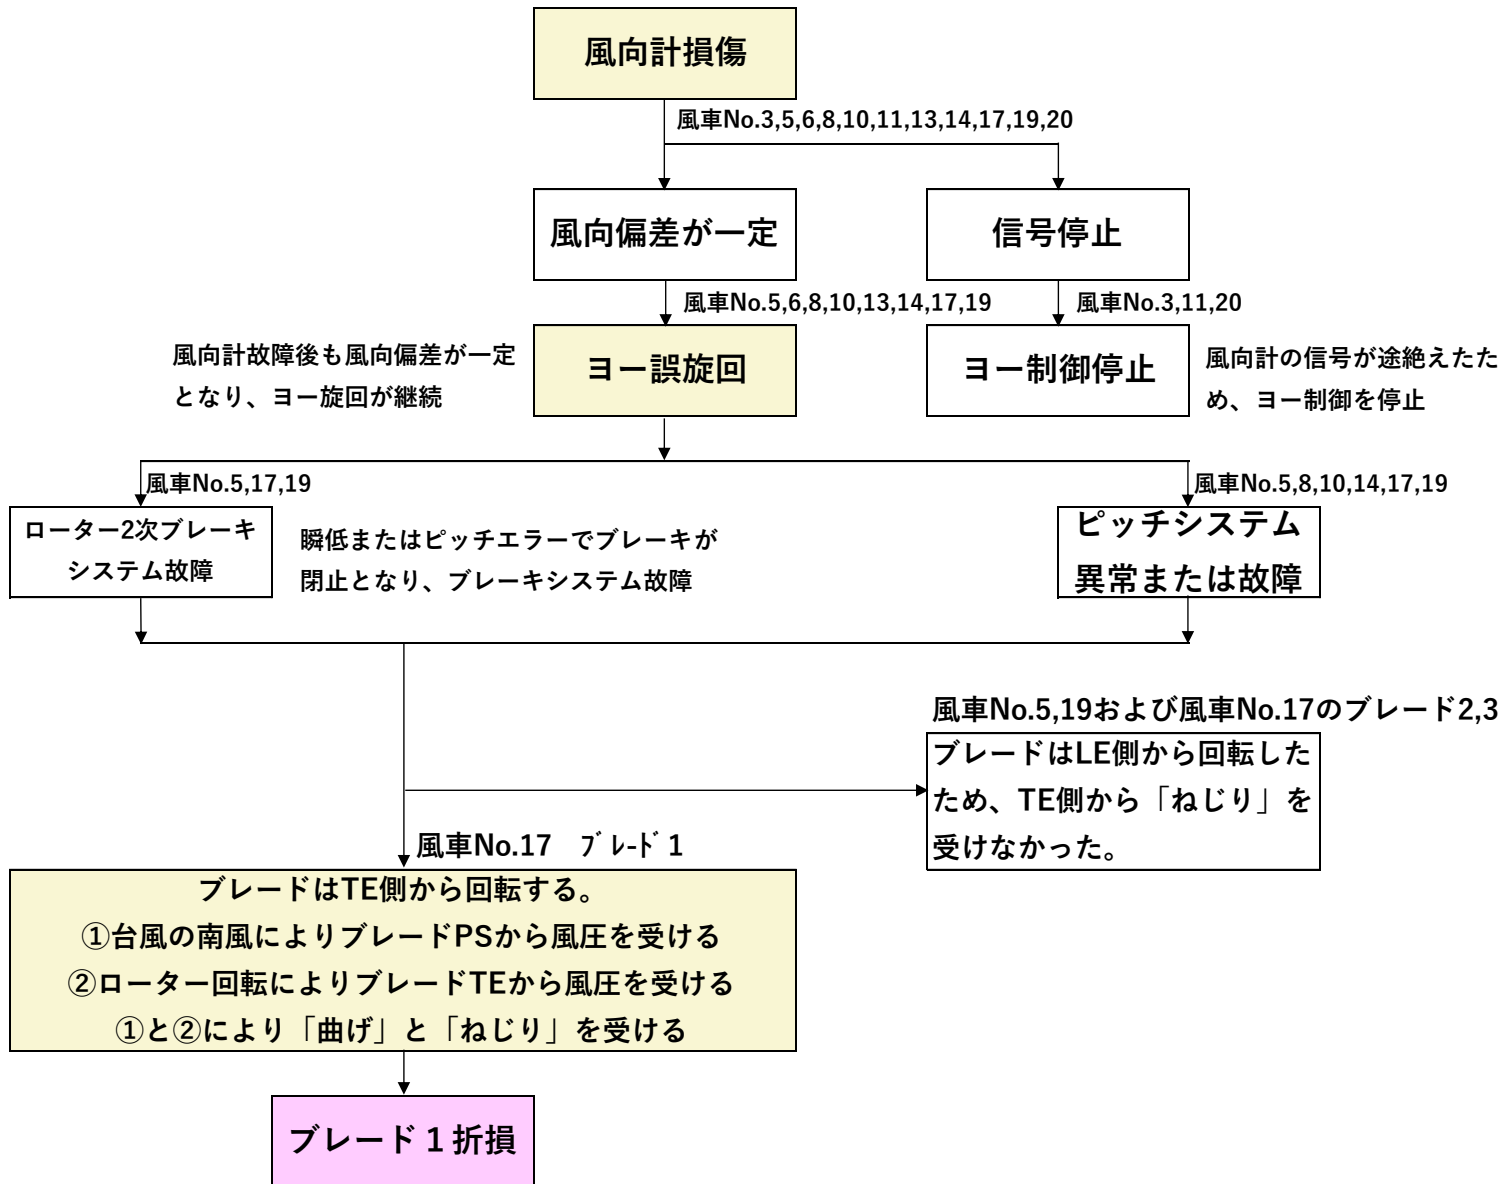
# 3. 風車の破損状況と分析 ブレード折損の分析

- ① 台風21号により、風車の耐風速( $V_{e50}=55\text{m/s}$ )を上回る強風が吹いた。
- ② 飛来物により風向計が損傷し、風向偏差が一定となって、強風の中をヨーが誤旋回した。その後、ピッチも故障した。
- ③ ブレードは、逆ファインの状態固定され、ローターが回転し、抗力側(PS)から揚力側(SS)へ「曲げ」を受け、さらに、トレーリングエッジ(TE)側から「ねじり」を受けた。
- ④ 「曲げ」と「ねじり」を同時に受けたことで、ブレード内部桁が損傷、外部シェルに過大な応力が発生し、ブレード折損に至ったと推定する。

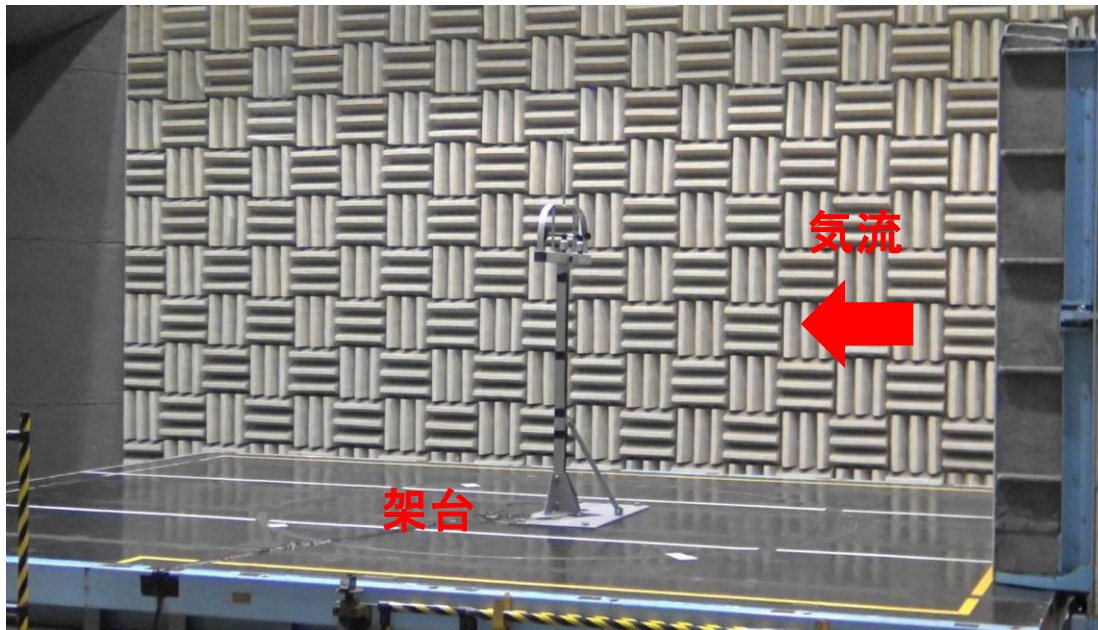
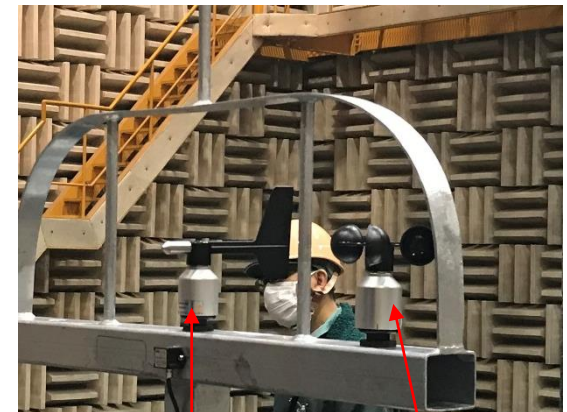
- ・風速80m/sでも風向計・風速計に損傷は発生しなかった。
- ・風速80m/sでも風向計・風速計の架台に異常はなかった。
- ・風向計は、風速70m/sからフラッタリングが発生した。

- ・ 17号機の風向計は、風速35.26m/sで損傷しているが、フラッタリングによる損傷の可能性は低い。
- ・ 17号機の架台は、風洞実験の結果から強風で倒壊した可能性はない。このことより、ブレードの破損物が衝突し倒壊したものと考ええる。

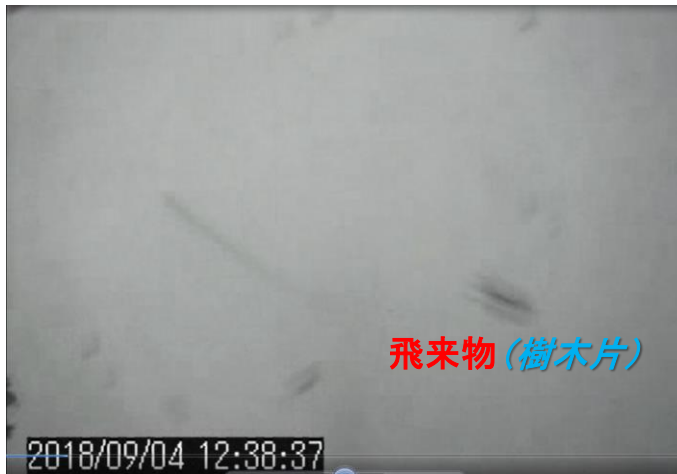
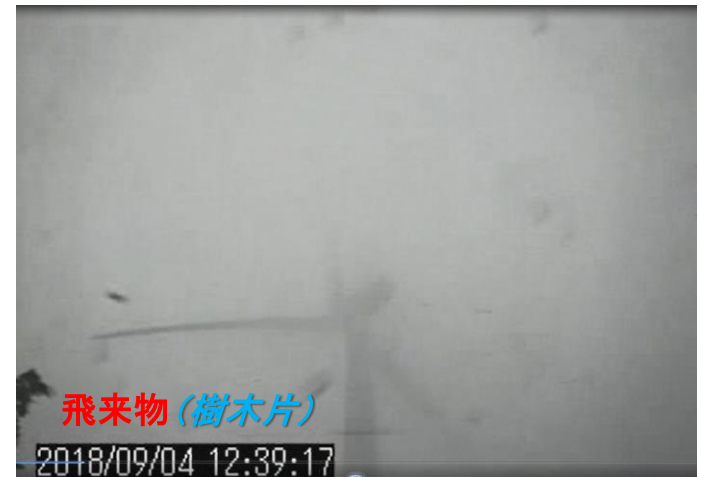
- ・監視カメラの映像(一例として14号機)より、多くの飛来物が視認できる。

風向計の損傷は、飛来物によるものと推測する。

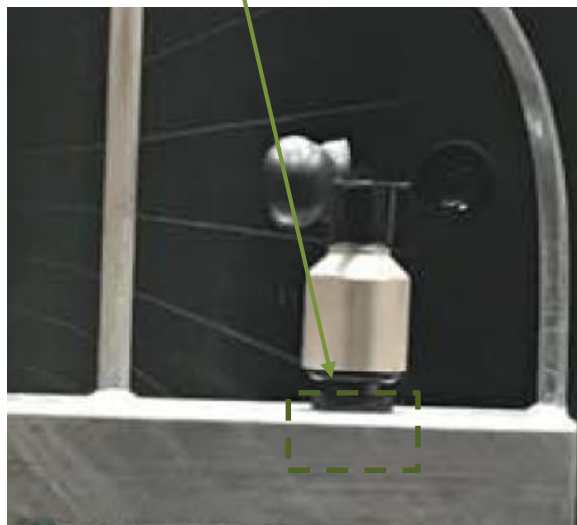
現行風速計

プラスチック製のボルトナットで  
架台と締結
