昆布盛ウインドファーム 6号機風車破損事故に関する報告 【第2報】

令和元年10月28日
JEN昆布盛ウインドファーム株式会社

1.3 6号機事故の概要（2019年4月8日）

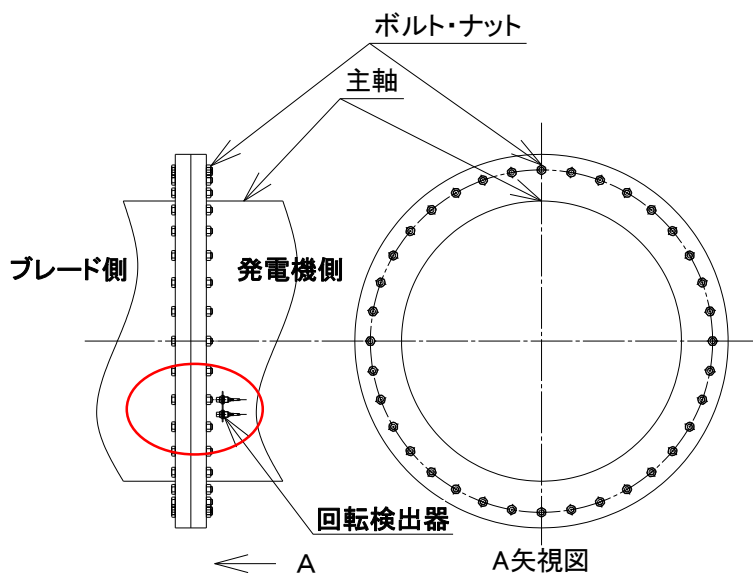
図6.1 回転検出器取付位置

2018年9月20日 ローター一回転検出器の先端部が削れているのを発見し、故障のため交換。

2019年3月 6日 ローター一回転検出器の先端部が摺れていたのを発見し、隙間を調整。

通常は近接センサーとボルトの間には隙間があるが、**主軸が押し込まれたことにより、ローターのボルトと接触して故障したものと推定。**

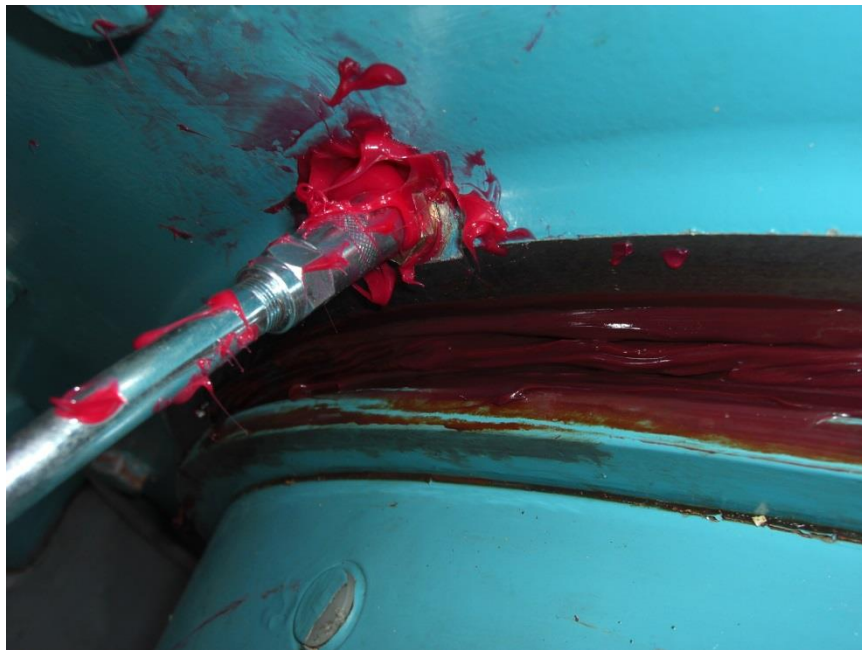
図6.4 1号機グリス注入時の状態
(モービルSHC460WT)

第1軸受から擦れている音がしたためグリス不足と判断しオートグリーサーをマニュアル運転に切り替えて給脂。その際に、**排出されたグリスが黒化**していることを確認。以降 グリス入替のため**オートグリーサーを間欠運転から連続運転**とした。

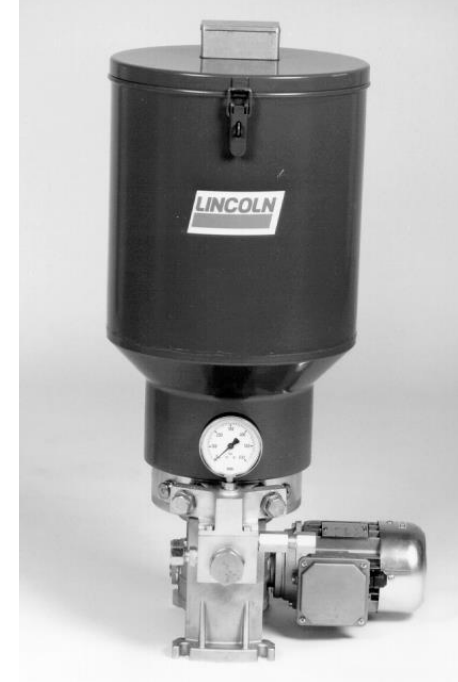
図6.7 オートグリーサー

定期事業者検査記録で半年毎のグリス補充量を調査した結果、
毎回グリス補充していることを確認。

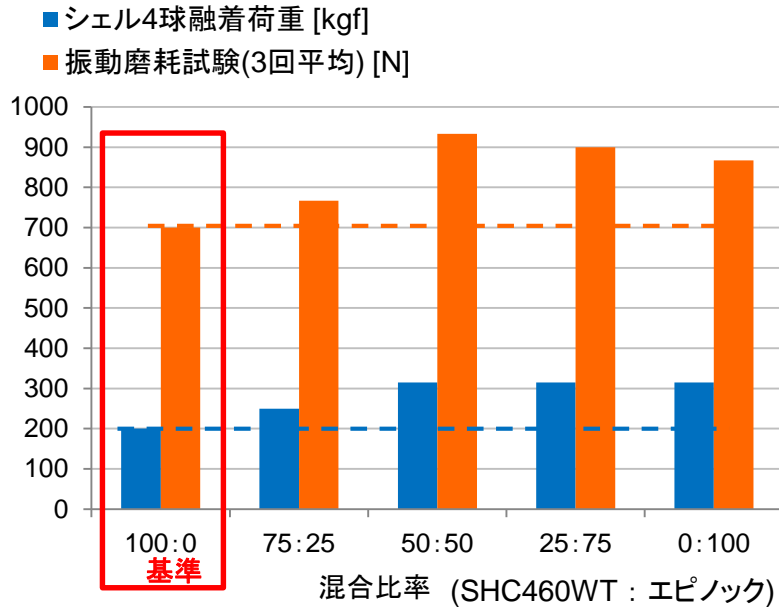
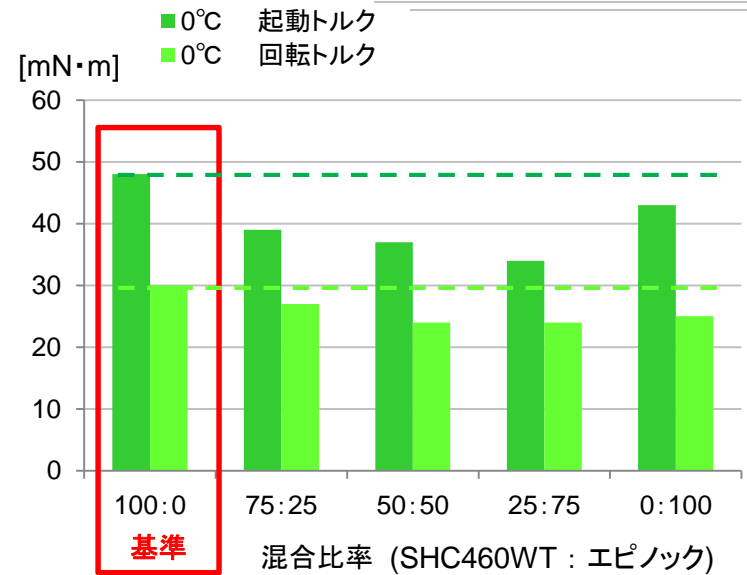
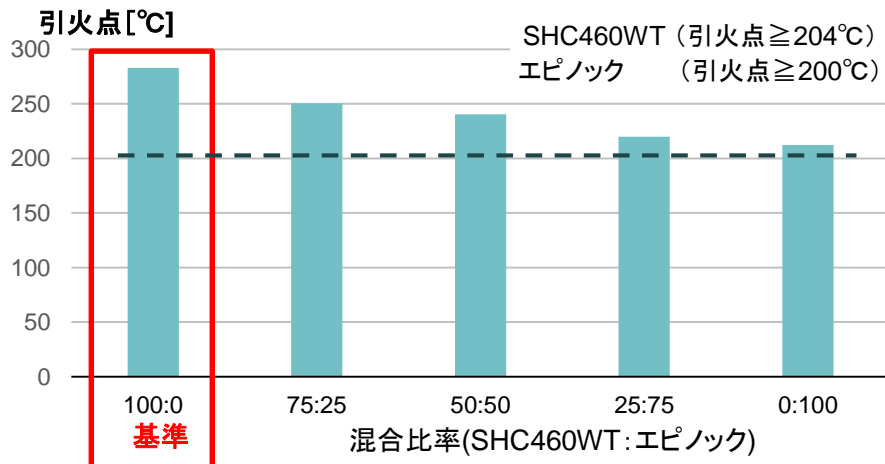
- ・ 混合比率を段階的に変えてグリス性能確認したところ顕著な変化は見られなかった
⇒ **推奨以外のグリスが混在したことで、潤滑不良が発生して軸受が損傷したとは考え難い**

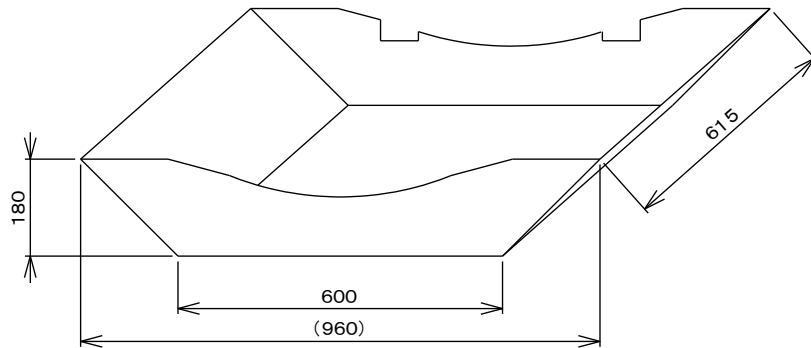
図6.14 廃グリス受皿外形図
(収容容積 約85L)

通常、オートグリーサーによる自動間欠給脂であれば、廃グリス(約0.7L/月)の除去は月1回の清掃で十分だが、連続給脂中のため排出量が多く(約20L/日)毎日除去していた。

廃グリス受皿の設置場所及び形状についてはメーカー標準からの変更なし(約85L)連続給脂でも1日に排出されるグリスを受けるには十分な容積がある。

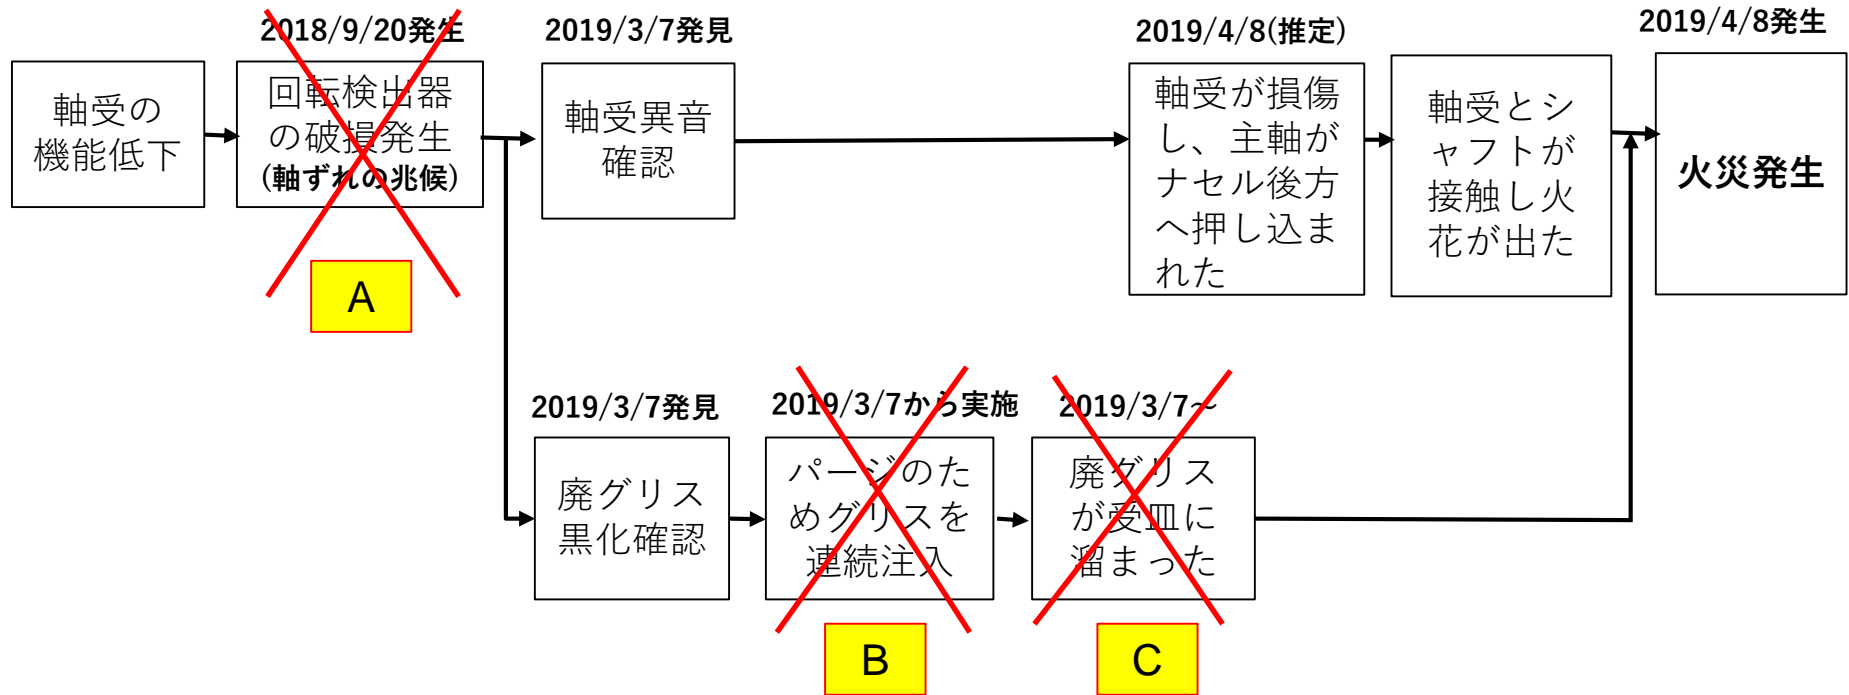
8. 火災を起こした要因

× : 火災に至るチェーンを断ち切る要因

火災防止 要因	項目	再発防止対策
ソフト 対策	A	運転基準値 の明確化	<ul style="list-style-type: none">主軸のズレ又は回転検出器故障等ベアリング機能低下の兆候が認められた際に、運転継続可否と修理の判断基準を明確化する。
	B・C	グリス交換 方法標準化	<ul style="list-style-type: none">主軸グリス交換作業についてメーカー技術資料を参考に作業標準書を整備する。
	A・B・C	教育の徹底	<ul style="list-style-type: none">上記項目をO&M要員に教育する。
ハード 対策	A	軸ズレ検知 センサーの 追加設置	<ul style="list-style-type: none">万一の軸ズレを検知し運転停止するセンサーを追加する。

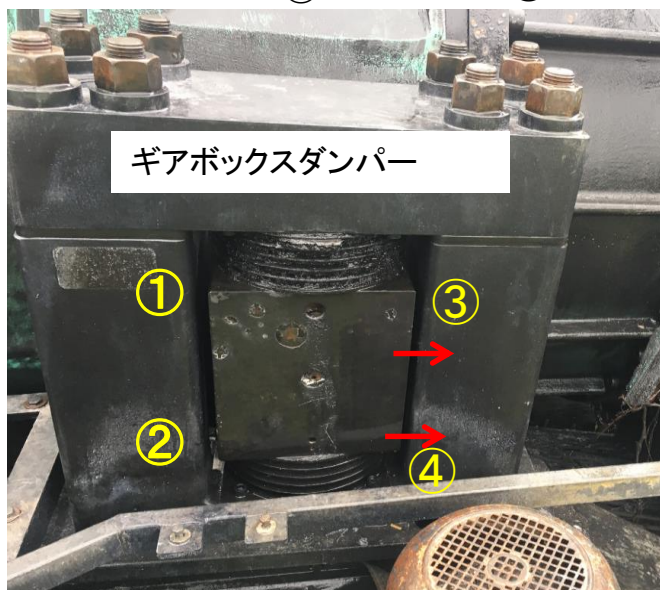
昆布盛6号機ギアボックスダンパー間隔測定

主軸受損傷によって主軸、ギアボックスが発電機方向に移動したため、ギアボックスダンパーのギャップが変動。

過去の自主点検記録(参考値につきデータ欠損あり)からも主軸移動の兆候が認められる。
