昆布盛ウインドファーム 6号機風車破損事故に関する報告 【第3報】

令和元年11月19日
JEN昆布盛ウインドファーム株式会社

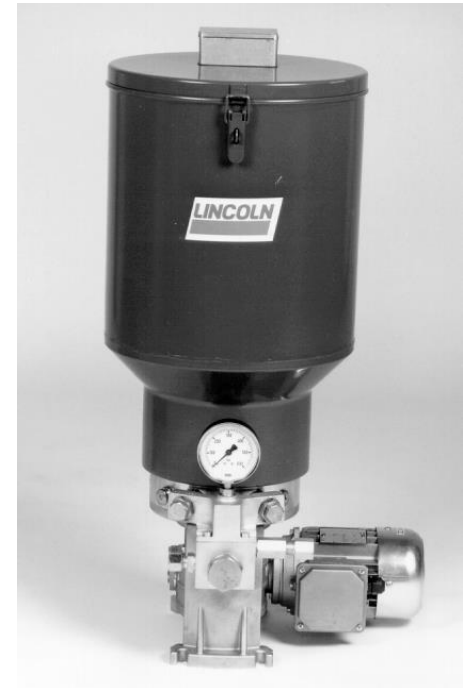
図3 オートグリーサー

- ・ 2016/11/26 年次点検グリス12.5kg補充
 - ・ 2018/ 1/11 年次点検グリス補充
- ※ただし「予定した量は補充できなかった」と記載あり。
この一年間グリス消費量が少なかった事が判明。

以上から、2016/12～2018/1の期間、主軸受にグリスが十分供給されなかった。

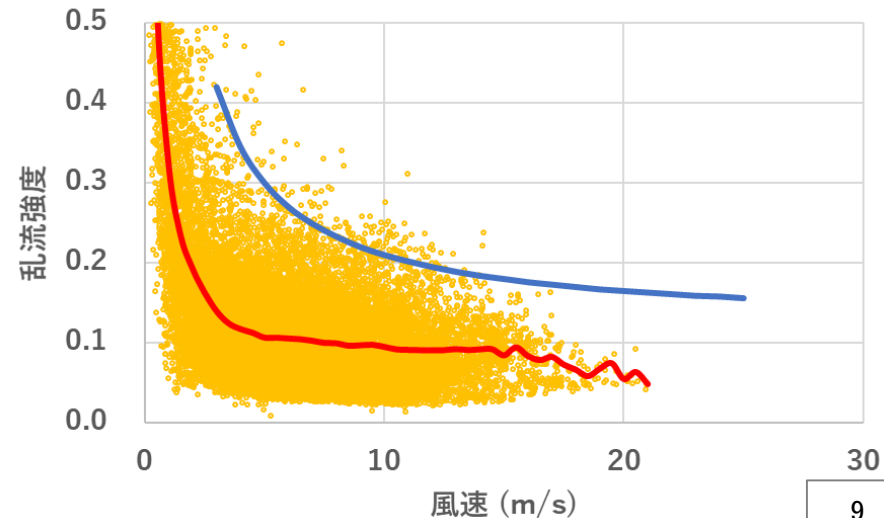
図 10 サイト乱流強度

風車運転データ得られた平均風速、極地風速、乱流強度は設計風速以下であり、**サイト風況が主軸受損傷の原因ではない**と考える。
