昆布盛ウインドファーム 6号機風車破損事故に関する報告 【第3報】

(令和2年1月9日修正版)

令和元年11月19日

JEN昆布盛ウインドファーム株式会社

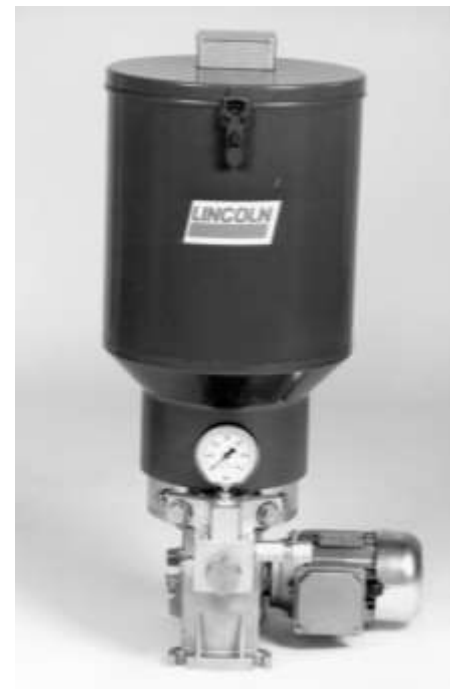
図3 オートグリーサー

(2) 保守記録(作業・整備記録)を確認 (オートグリーサー貯蔵タンク補充履歴)

- ・ 2016/11/26 年次点検グリス12.5kg補充

- ・ 2018/ 1 /11 年次点検グリス補充

※ただし「予定した量は補充できなかった」と記載あり。

この一年間グリス消費量が少なかった事が判明。

以上から、2016/12～2018/1の期間、主軸受にグリスが十分供給されなかった。

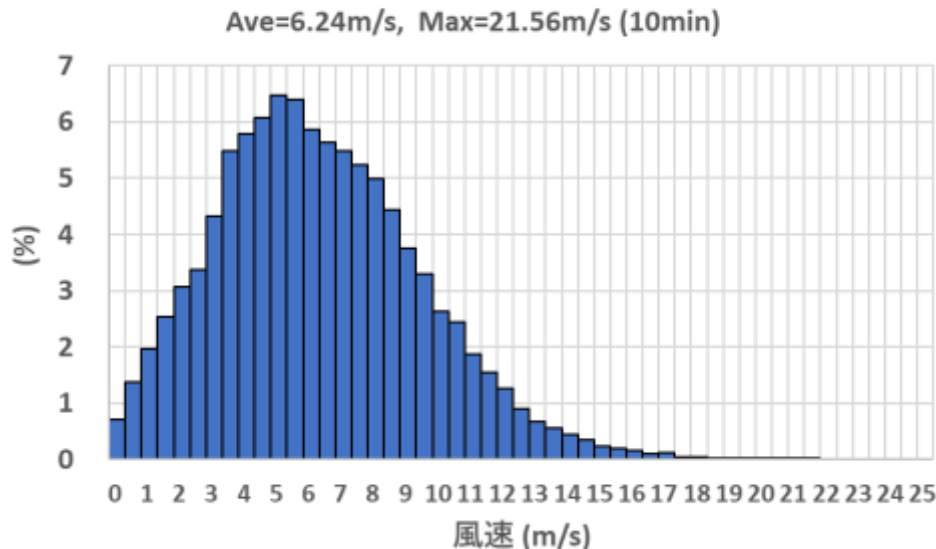
図 9 昆布盛6号機風速分布 (2018/4 - 2019/4)

風車運転データ得られた平均風速、極地風速、乱流強度は設計風速以下であり、**サイト風況が主軸受損傷の原因ではない**と考える。
