**千葉・山倉水上メガソーラー発電所  
太陽電池破損事故  
審議会報告（第3回）**

**2020年2月5日**

**京セラTCLソーラー合同会社**

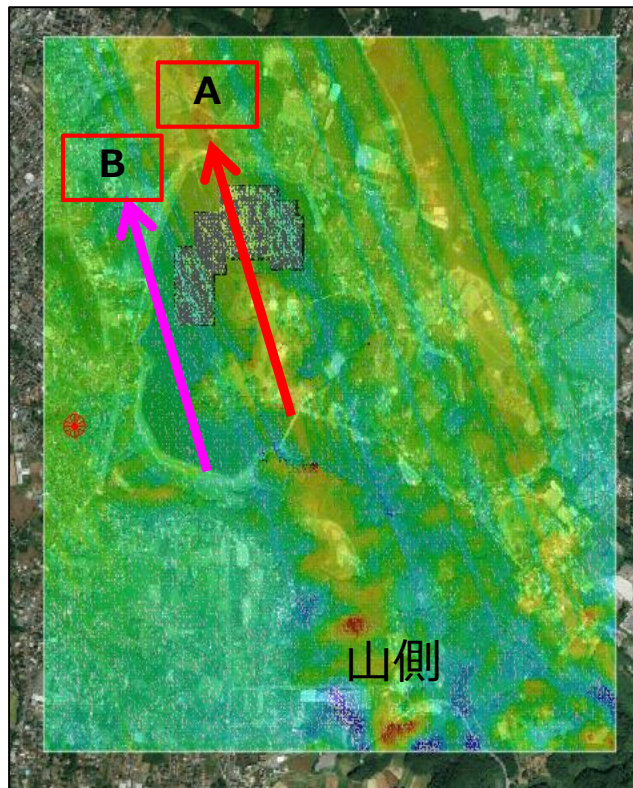
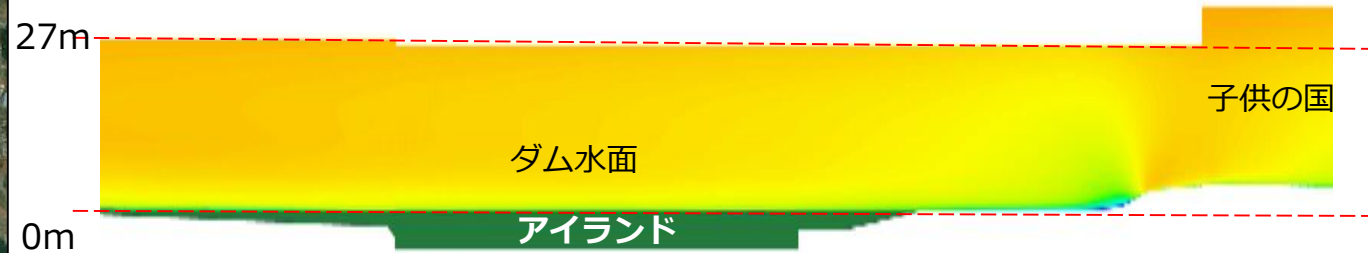
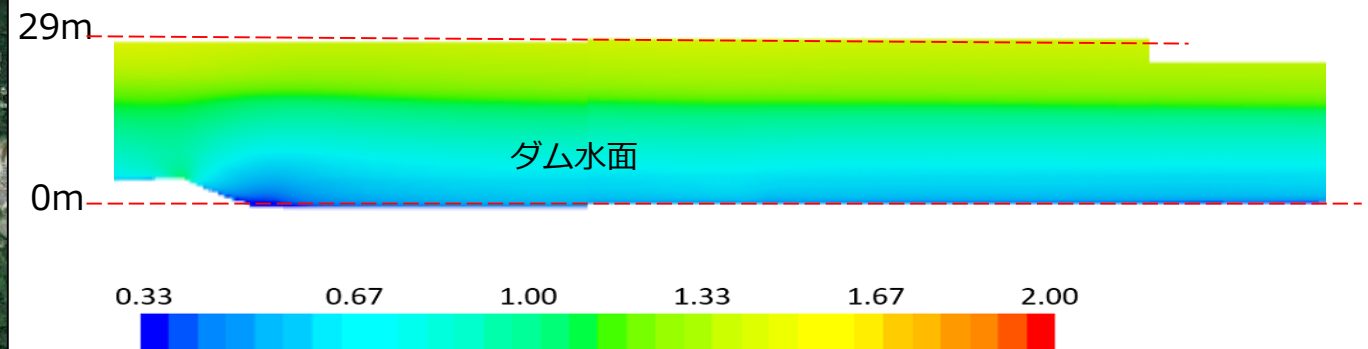
- 山倉ダム付近の地形による風速配分の結果は下記。
- 地形シミュレーション結果によれば、手前の山側～「子供の国」付近で風力が強まる結果となっているが、ダム水面近くでは、風速は上がっていない。地形による影響は軽微であったと判断。
- また、建物、樹木などの影響による乱れまでは再現できず。

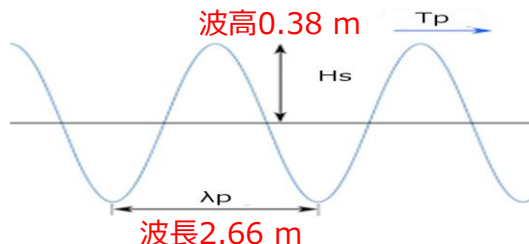
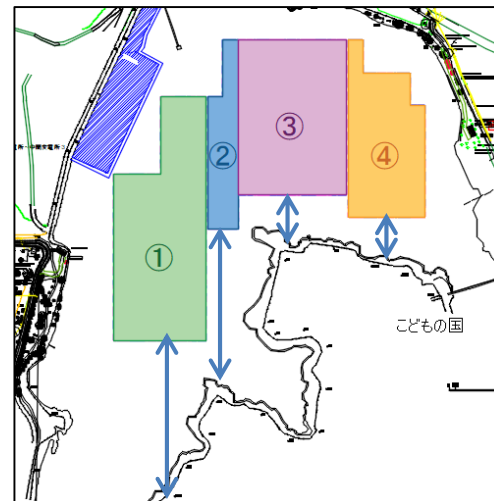
- 計算結果では最大波高は0.38m、波荷重が13.23kNであり、スプレッダーバーあたりの荷重は低い。
- 当日の近隣の平均風速は最大でも24m/s。波高は更に低かった可能性があり波の影響は小さい。

- ※エリア①の波を発生させるために必要な時間 = 平均風速35.4m/s 8.1min
- ※エリア②の波を発生させるために必要な時間 = 平均風速35.6m/s 7.3min

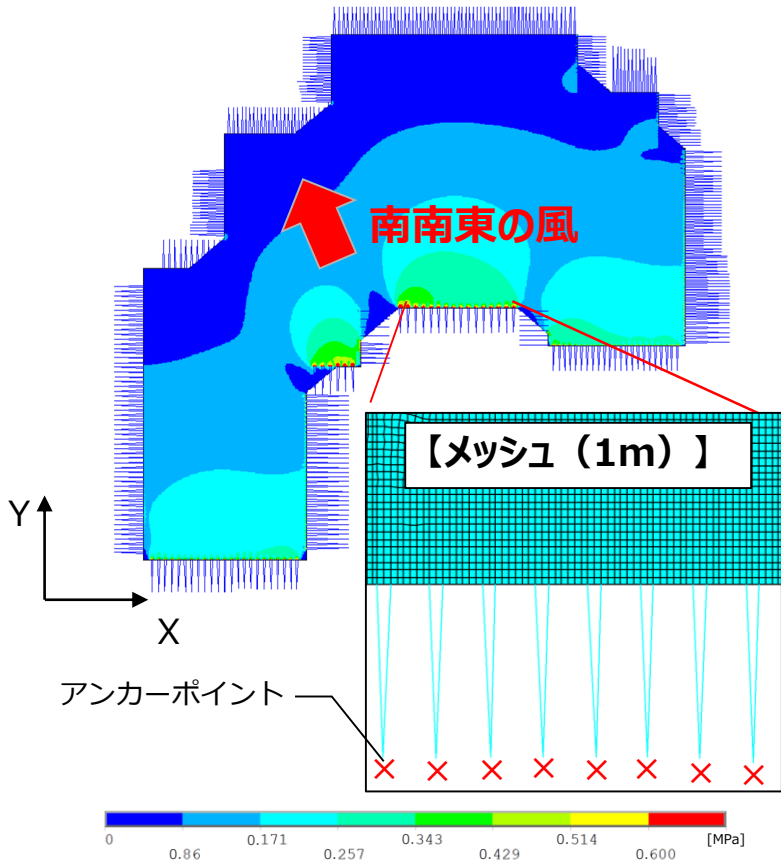
- 設計風速41.53m/sで樹脂製フロートの揺動の影響を確認  
アイランド形状の再現⇒ アイランドの外形を模した大きな1枚の平板モデルとして樹脂材料の物性値を与えた
- 係留線の接続条件  
アイランドの外形線とアンカーポイントを結んだ1本の線を係留線として鋼製ワイヤー物性値を与えた。

- ・樹脂製アイランドが強風時に揺動し南側中央部の段差部で応力集中部が発生した。
- ・応力集中が原因で係留線に偏荷重が発生しアンカーの設計耐力を超える引張荷重が発生した。  
⇒解析上の値がアンカー要求耐力を超えたアンカーNo.292・302が現場でも抜けていること、また接続部が破損していることから今回の破損原因、起点であった可能性が高い。

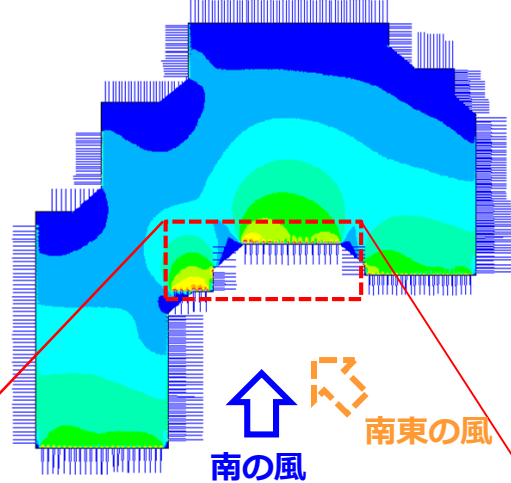
(全面に最大風速時の荷重)

- ・全面に最大風速時（南）の風荷重に対し、風向きの違い、部分的に風速が弱まった場合でも偏荷重による荷重増加はない。（南側アンカー）

※風速のバラツキは風荷重が小さくなった分受持荷重が下がるためと考えられる。

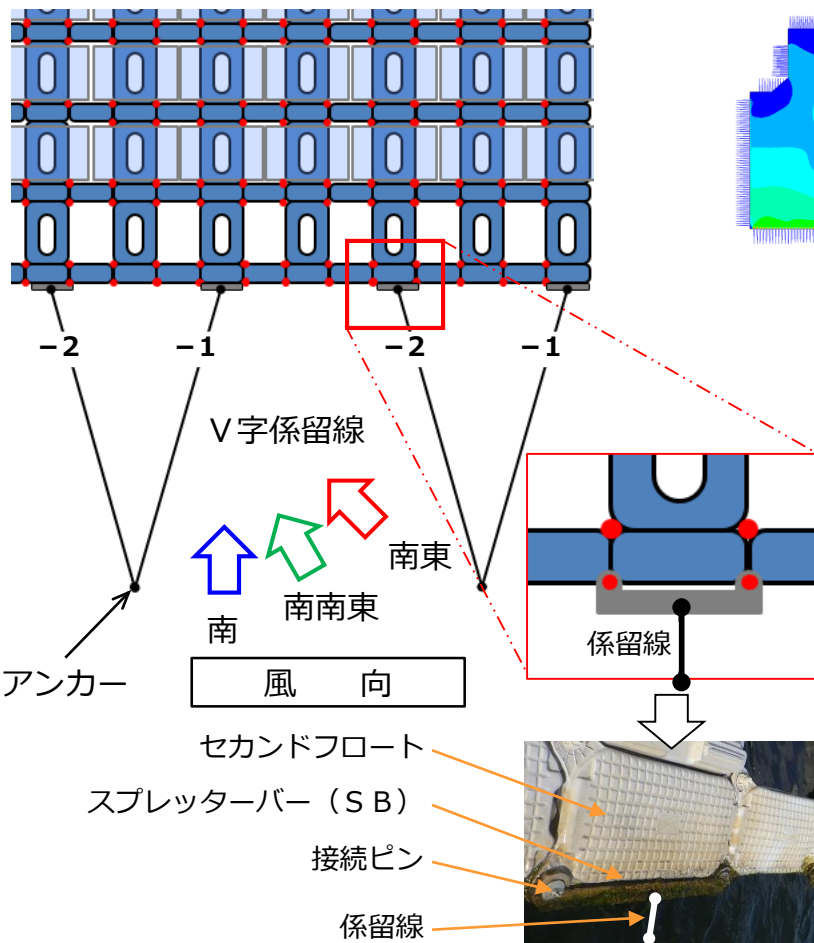
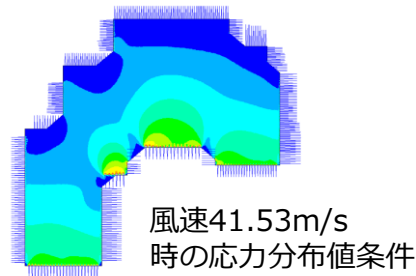
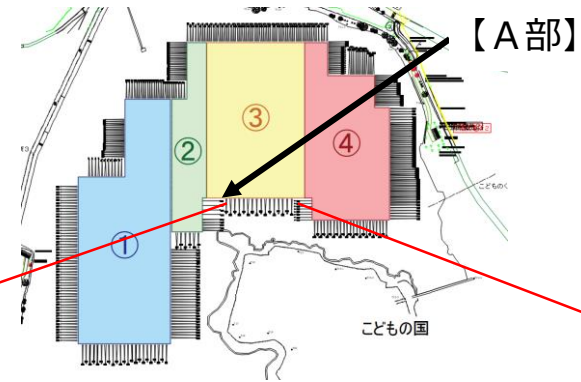
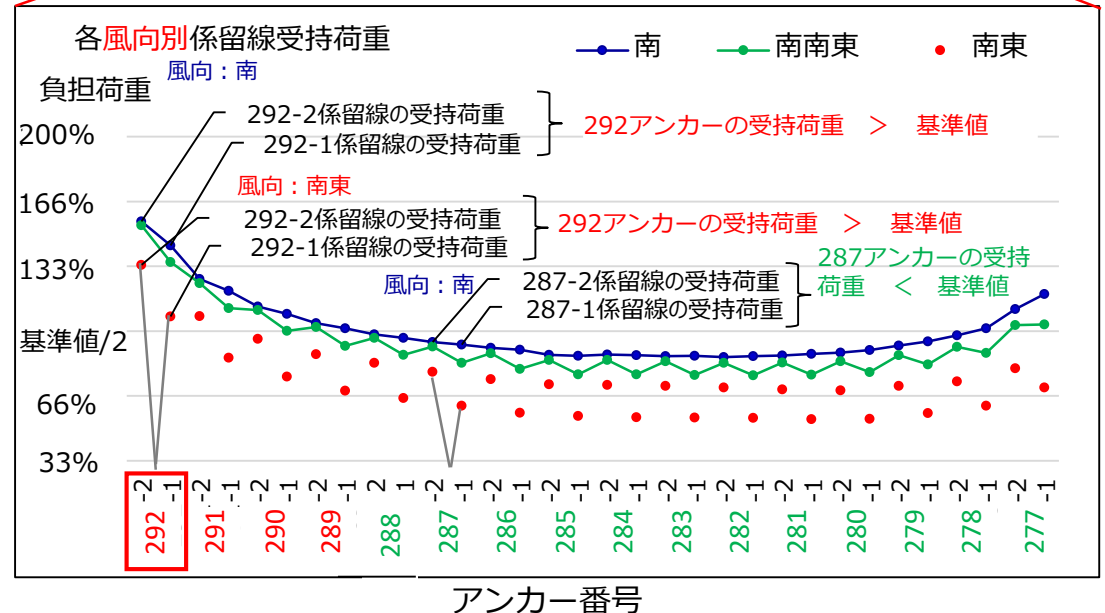
- ・中央部付近では荷重はアンカーの耐力値内であったが、入り隅付近【A部】では大きく超えた。
- ・V字係留線は風向が変わった場合、2本の負担割合が変化するが、南風の荷重最大値を超えることはなく、風向の変化による風荷重の変化は破断原因には直結していない。

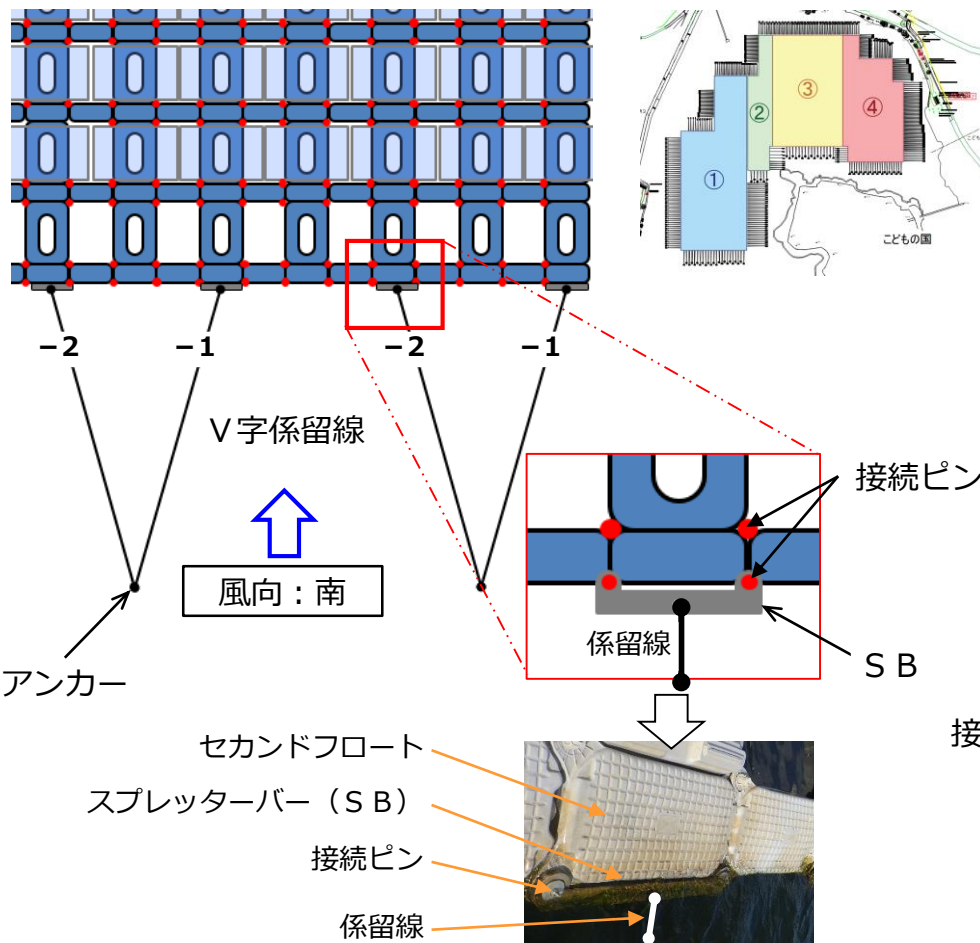
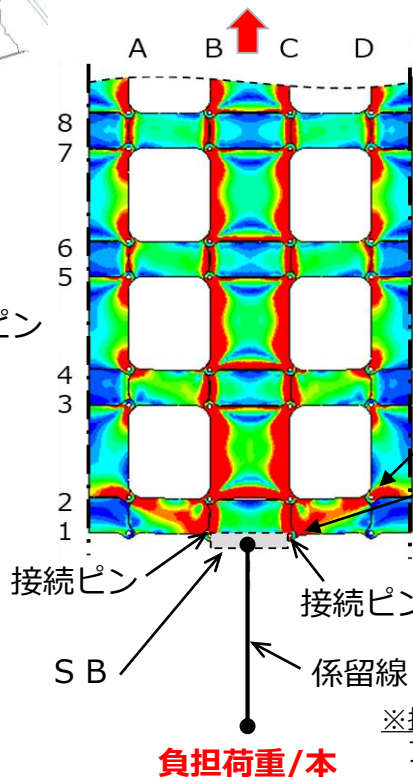
- ・ 接続ピンにかかる最大荷重は係留線接続部（SB）の最外周部であり、最初の一段目は、BとC両方で100%の荷重を受け持つが、2段目以降は隣り合う接続部（AとD）に徐々に分散。
- ・ 接続ピン1本の負担は係留線負担荷重の1/2を超えない。

- ・ 2段目以降は、隣接した接続部（AとD）に徐々に分散
- ・ 最外周部（南）では荷重負担はBとCで100%受け持つ
- ・ 接続ピン1本の負担は係留線負担荷重の1/2を超えない

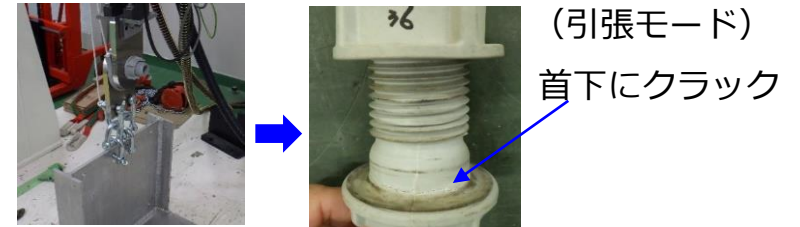
## 【一般部再現試験】 ※ 1

- 解析・再現試験結果より、  
接続ピンの一般部は引張モード／スペッターバー部はせん断モードで破損。
- 接続タブは最終的に破断。現地はさらに衝撃力やねじれで耐力値超えが原因。
