東伯風力発電所 4号機ブレード折損事故について

2020年4月1日

日本風力開発ジョイントファンド株式会社

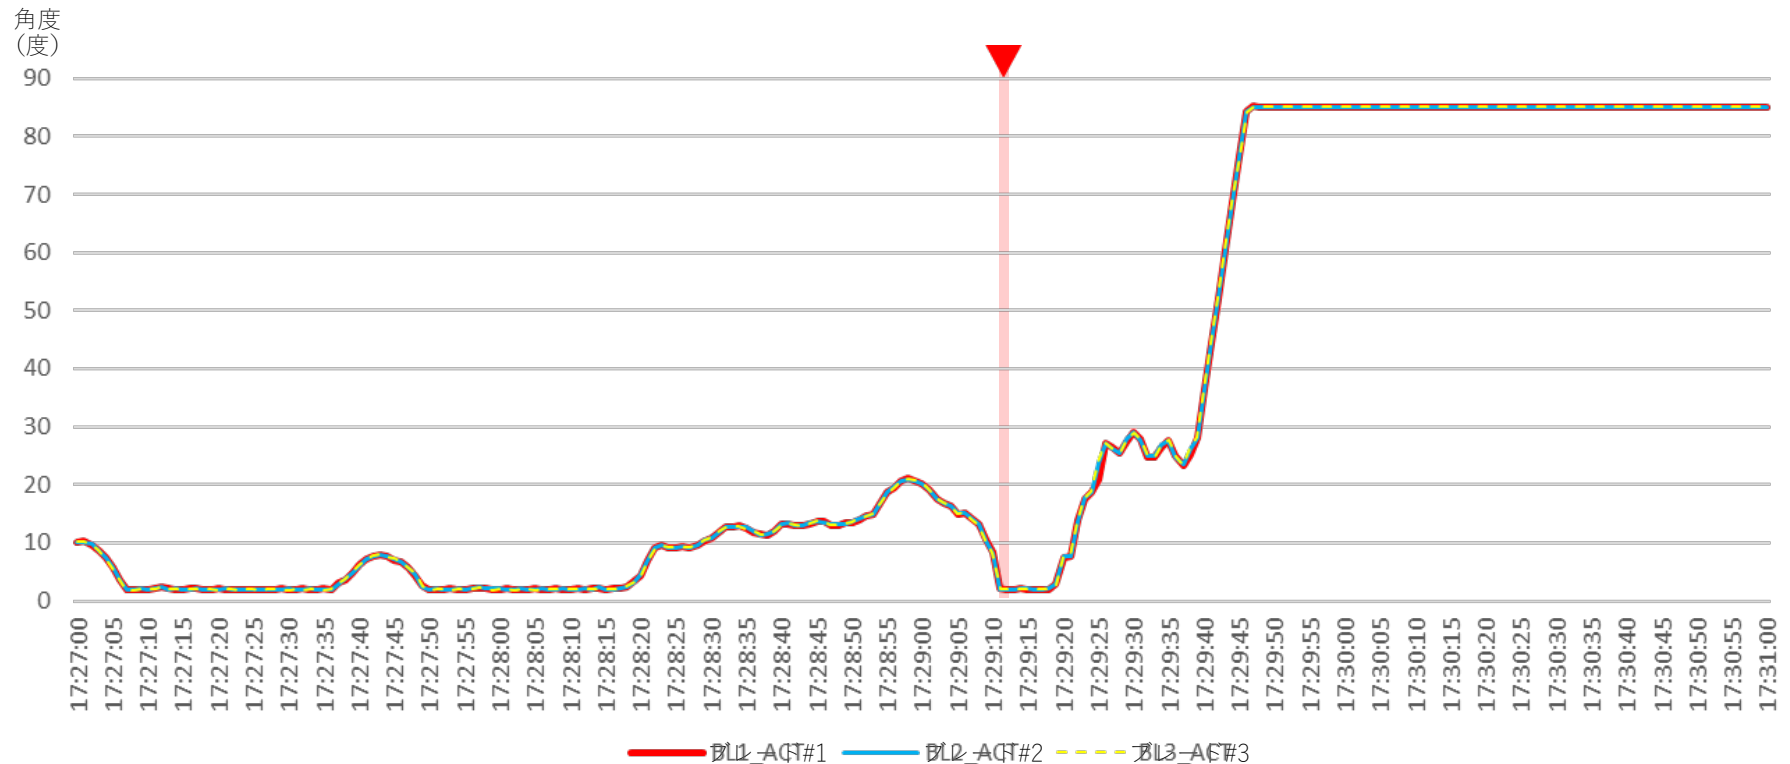
図2-2 東伯風力発電所4号機 1月8日17時台のブレードピッチ角（1秒データ）
[2020年1月8日17:27:00～17:31:00]

東伯風力発電所4号機ブレードの挙動データ（1秒データ）を図2-2に示す。
ブレード#1～#3のピッチ角は3枚ともほぼ一致した角度にて制御されていた。

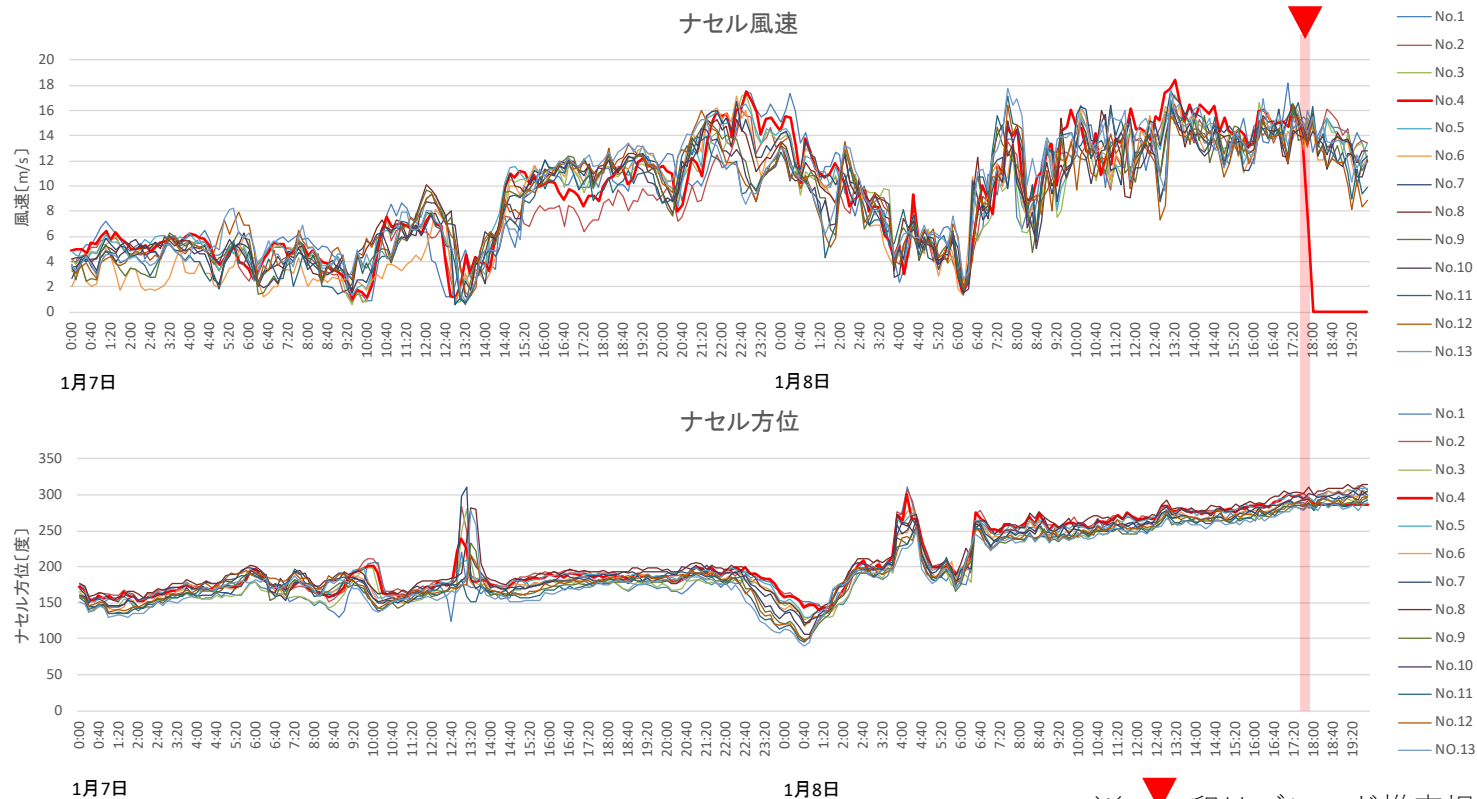
図2-4 東伯風力発電所全13基のナセル風速とナセル方位の挙動
（10分平均データ） [2020年1月7日0:00～1月8日19:20]

東伯風力発電所風車全13基のナセル風速およびナセル方位の挙動（10分データ）を図2-4に示す。事故発生前日より事故発生推定時刻までは、東伯風力発電所風車全13基のナセル風速とナセル方位はほぼ同様の挙動を示しており、東伯風力発電所4号機だけが逸脱するような風況観測データとはなっていない。

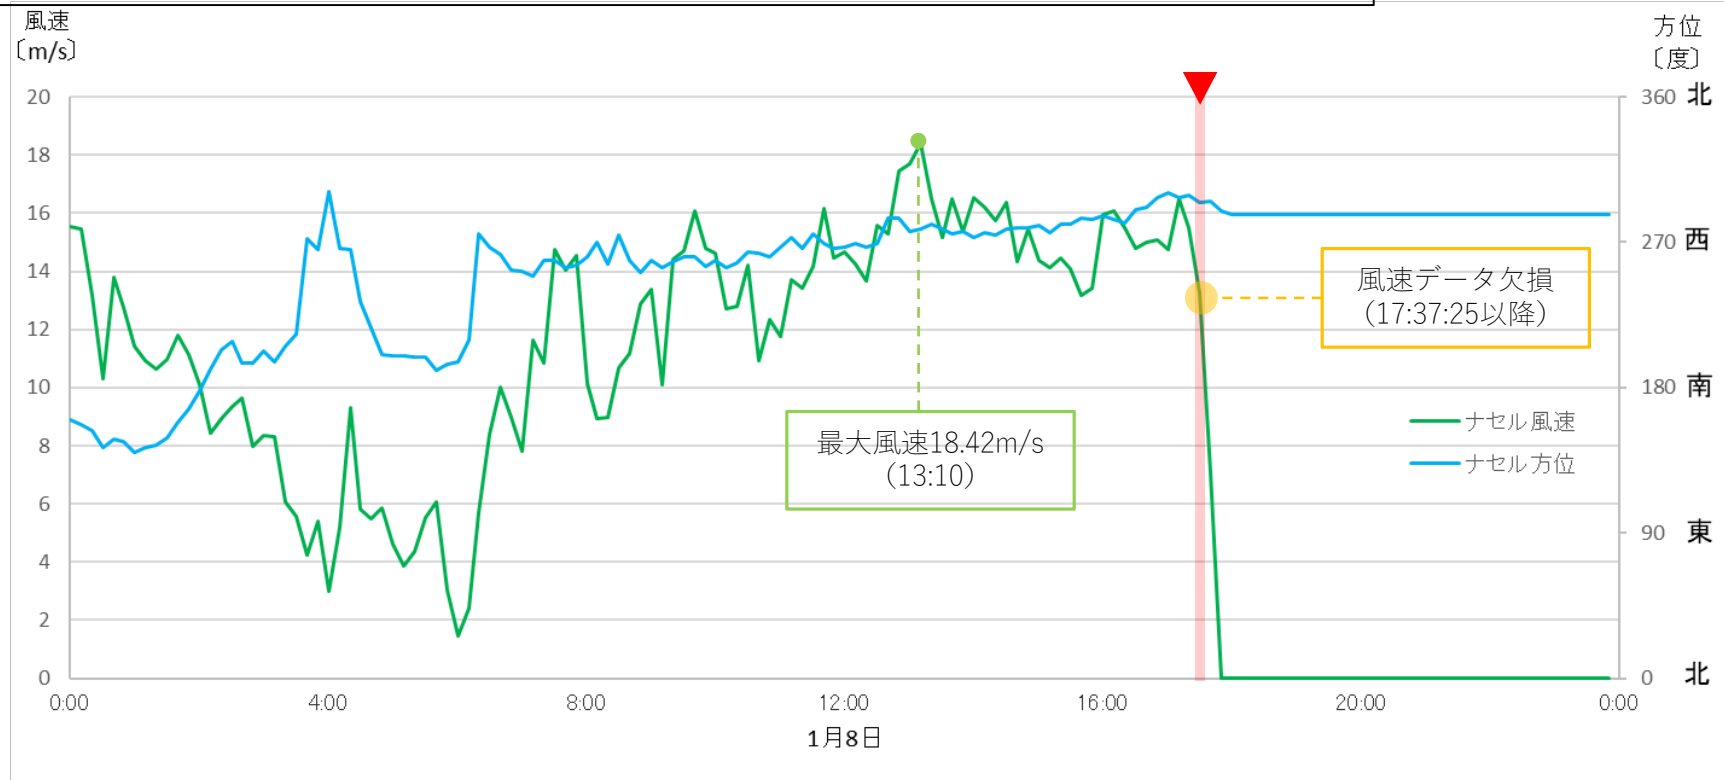
図2-5 東伯風力発電所4号機1月8日のナセル風速とナセル方位（10分平均データ）
[2020年1月8日0:00-24:00]

東伯風力発電所4号機で計測された事故発生日におけるナセル最大風速（2020年1月8日0:00-24:00の期間の10分平均の最大値）は18.42m/s、ナセル方位は1月8日の7時以降ほぼ一定して西寄りの方向（250～300度）を向いていた。

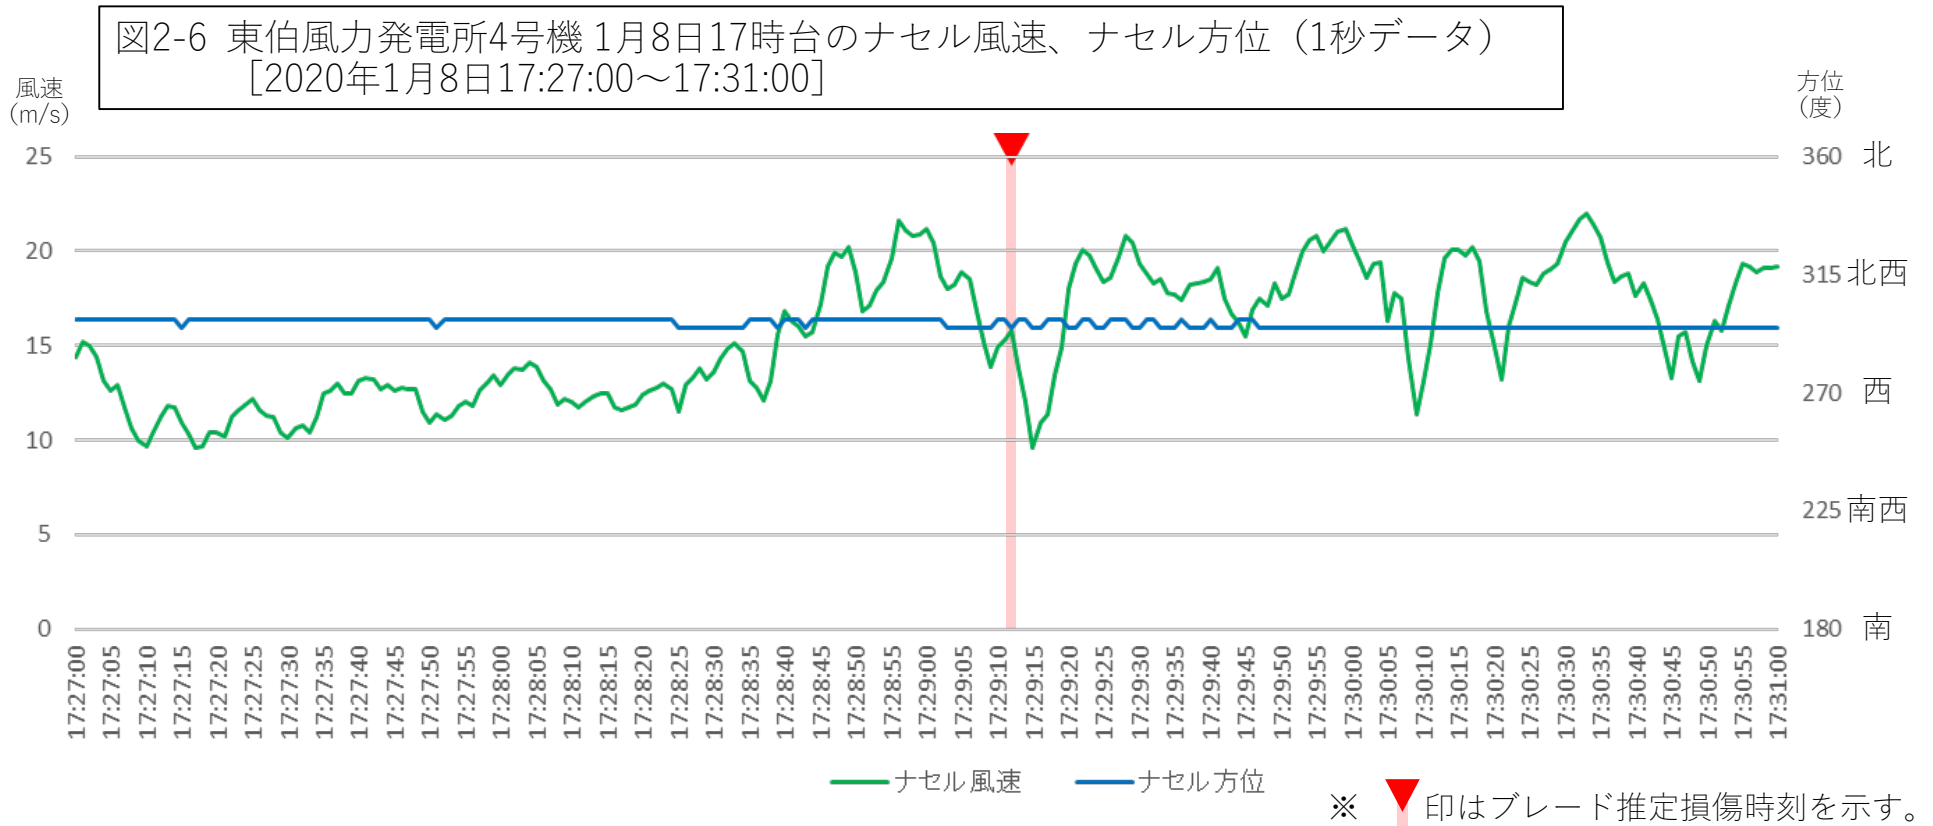
東伯風力発電所4号機で計測されたブレード推定損傷時刻前後のナセル風速は10～22m/s程で推移し、ナセル方位はほぼ一定の西北西（約295度）を示していた。

2.(1)～2.(6)の調査の結果、表1-3の「考えられる原因」の内、「運転」に関する風況異常、落雷、外的衝撃（タワー/他ブレード等に痕跡なし）、制御異常はなかった。

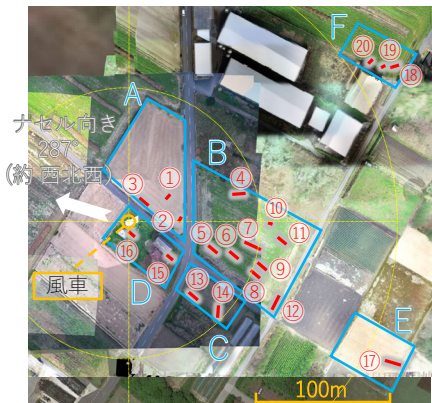
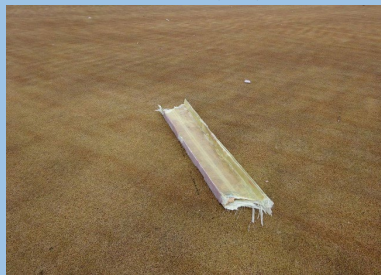
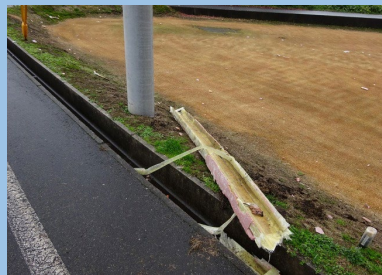
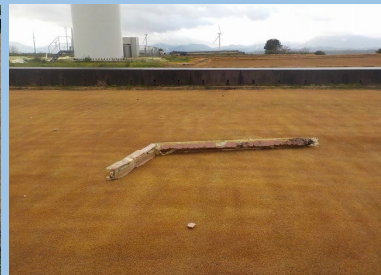
図2-8 飛散部材拡大①

① スパー (TE) 26-27m ② スパー (TE) 25-26m ③ スパー (LE) 25.5-28.5m

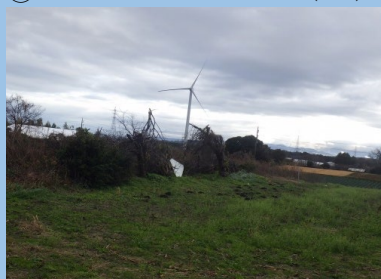
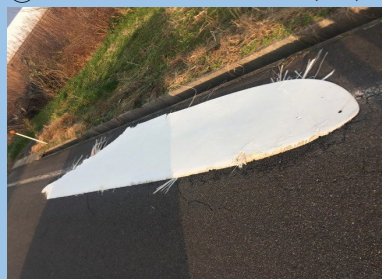
④ 外皮先端 (PS) ④ 外皮先端 (PS)

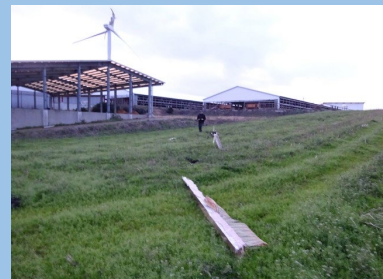
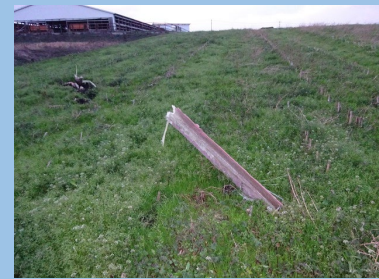
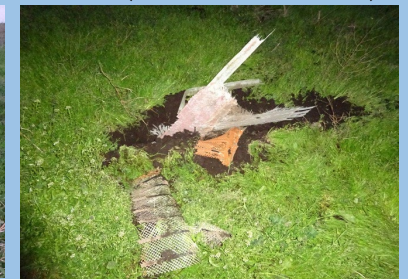
⑱～⑳は、ブレードの先端から約10mの位置にあり、重い部材である(⑳はバランスウェイト)。

損傷はブレードの先端側から、ロータが回転中であった時点で始まった可能性が高い。

⑱ スパー (TE) 29-31m ⑲ スパー (TE) 先端 ⑳ スパー (TE) 27-28m (バランスウェイト)

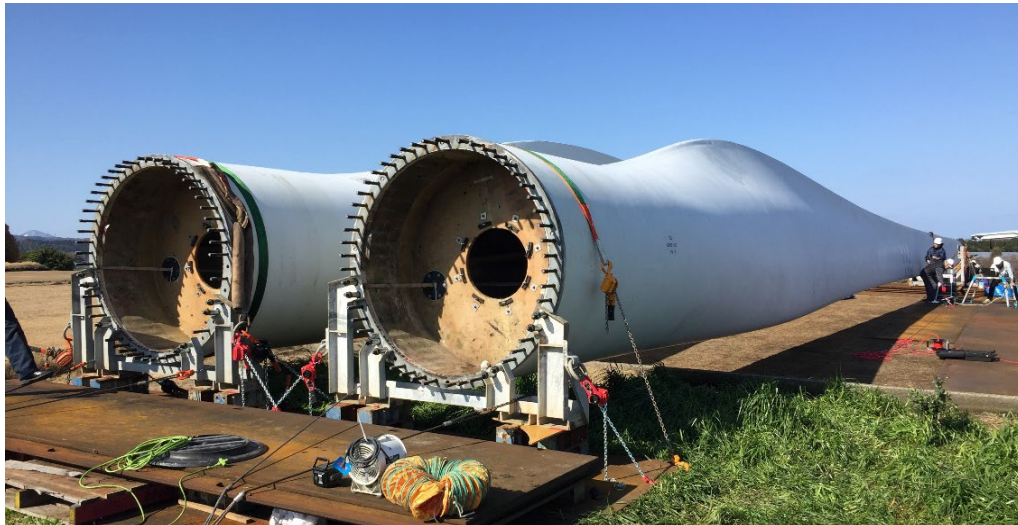
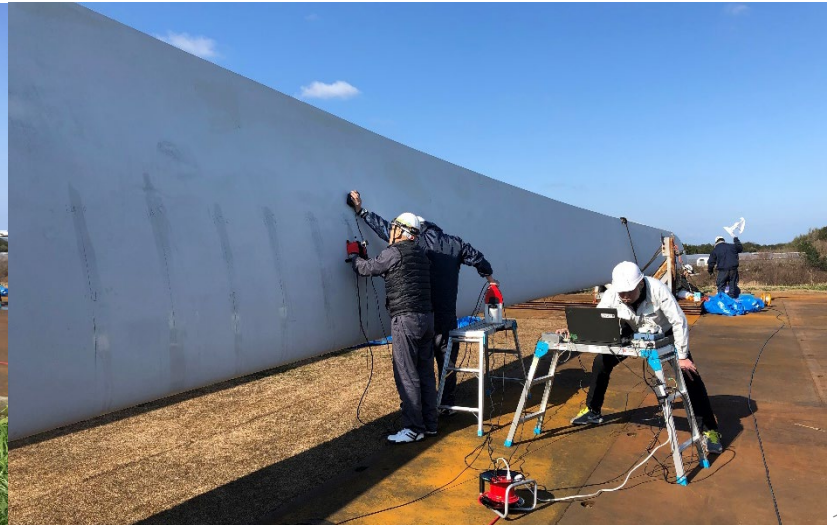
図4-3 残存ブレード内部検査・UT検査実施状況（写真）

破損ブレードの飛散部材を集約・調査、残存ブレードの検査（UT検査/内部調査）を実施。

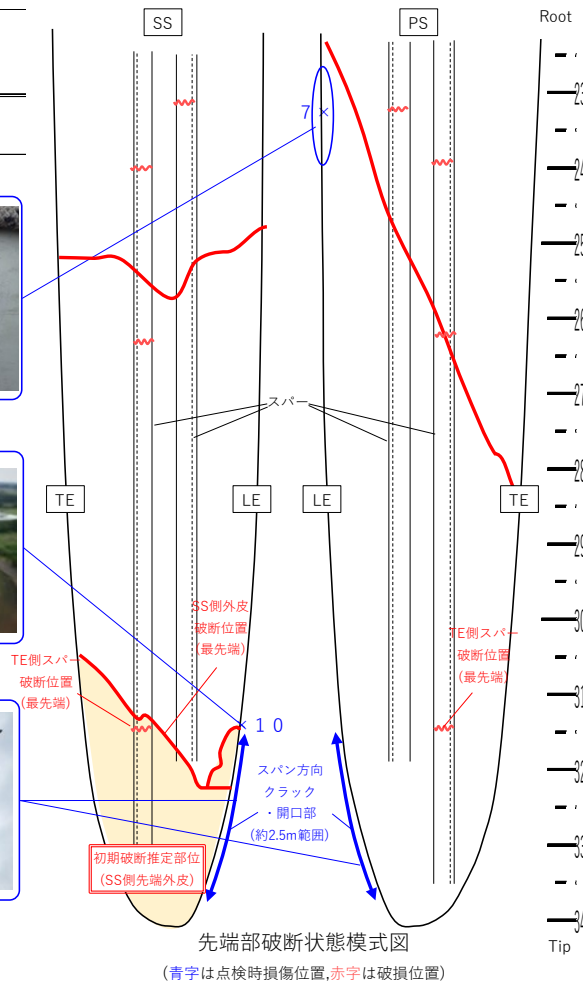
2019.5.31点検時写真

当該ブレードのロープ点検
 (2019.5.31) にて、先端部近辺のリーディングエッジ (LE) 部に約2.5mの範囲の中で開口、繊維損傷等があったことが確認され、当該機は要観察 (月例点検において目視にて点検) の対象となっていた。

先端付近開口 (2019.5.31点検時 31m~Tip間 約2.5m範囲)

LE先端部に製造時の切断フランジが存在し、エロージョンにより開口・クラックが進行した状況下で、当該ブレードの補修作業が遅れたため、破損したと推定(切断フランジのブレード破損への影響についてはメーカーとともに更に調査中)。

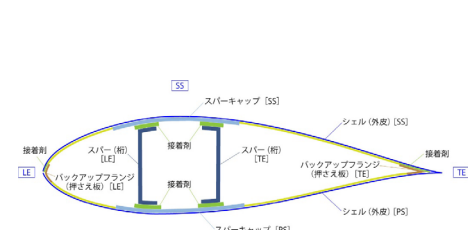
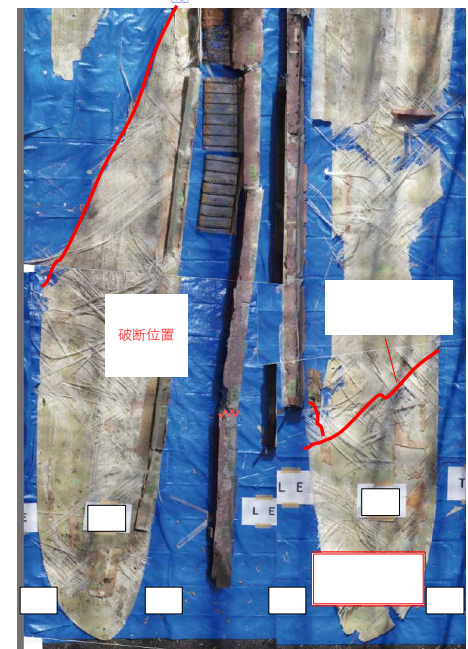
先端部破断状態模式図

破損ブレード集約状況・過去の点検記録から、推定破損開始箇所を先端部SS側外皮と推定。

(青字は点検時損傷位置,赤字は破損位置)

長期使用に伴う先端近傍LEエロージョン部に切断フランジに起因したと推定される貫通コード方向クラックが発生し、ねじり強度が不足した状態となっていた。スパン方向亀裂の終端 (切断フランジと健全フランジ部との境目) に発生していたコード方向SS側クラック部が進展し、事故当日にSS側外皮剥離が発生し、最終破壊に至った (先端部エロージョン+リーディングエッジ部貫通スパン方向クラック→クラック終端SS側コード方向クラック部からSS側外皮剥離→桁損傷)
