**千葉・山倉水上メガソーラー発電所  
太陽電池破損事故  
審議会報告（第4回）**

**2020年4月1日**

**京セラTCLソーラー合同会社**

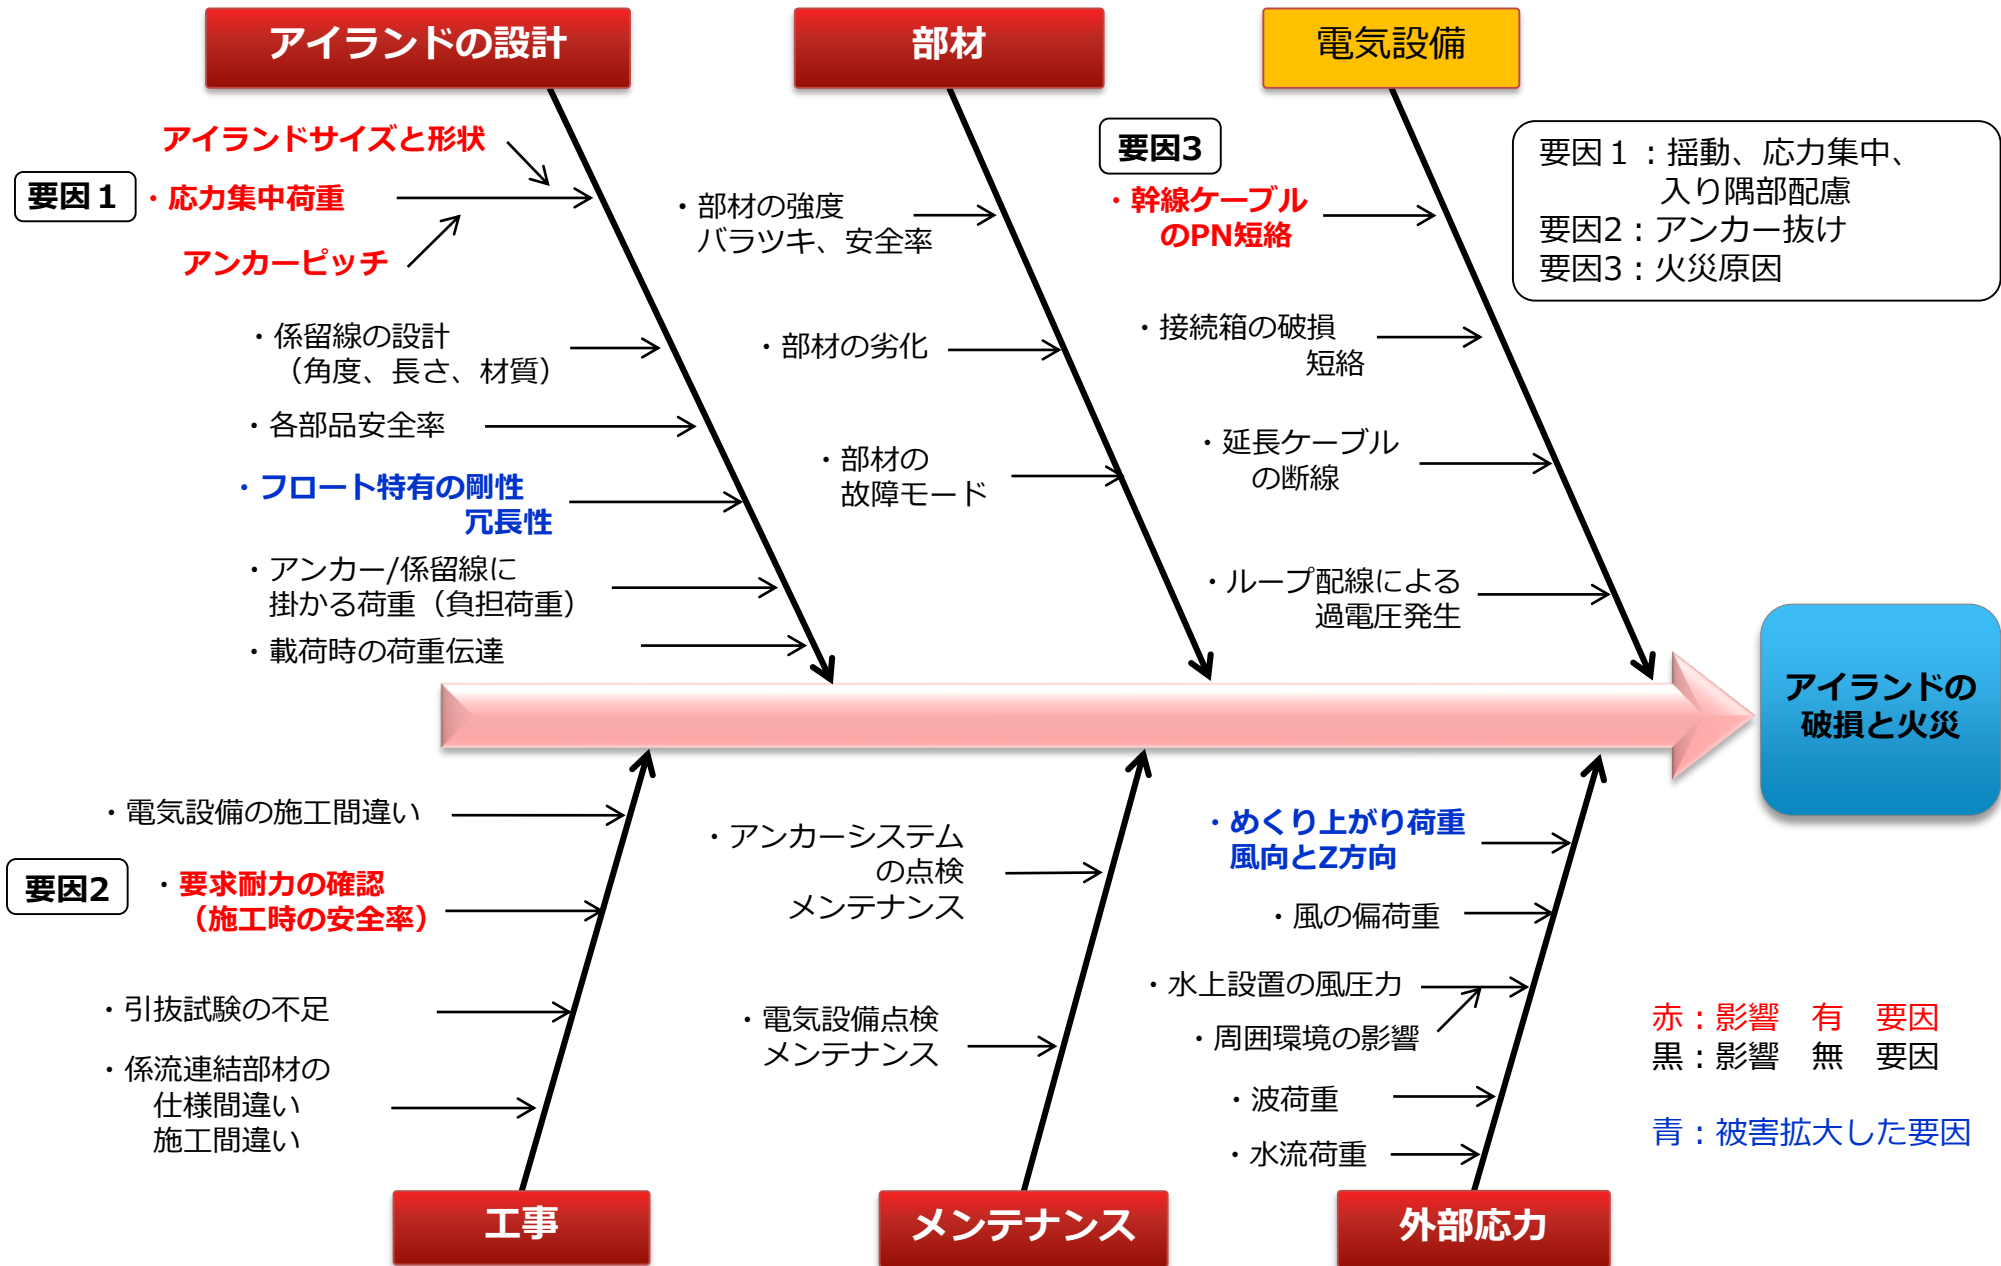
## 2. 破損原因の要因分析

- ・調査の結果、強風時に偏荷重が発生することが判明。現場の破損現象とシミュレーションにおける応力集中場所が一致した。
- ・入り隅部のアンカー配置の配慮が欠けていたため、受け持ち荷重が過大となりアンカー抜けに繋がった。
- ・アイランドが隆起したことでケーブルが破損。太陽電池の発電によりアークが発生しフロートが延焼した。

調査項目		原因	影響評価
要因1	応力集中の発生	1- 揺動シミュレーションにより、強風時にアイランドに偏荷重が発生することが判明。現場の破損現象とシミュレーションによる応力集中箇所が一致。 2- 想定した外力、耐力は妥当であったが、 <b>入り隅部のアンカー配置の配慮が欠けていた。その結果受け持ち荷重が過大となりアンカーが抜けた。</b>	◎
要因2	アンカー抜けが発生	アンカー設計上は一般的な安全率（1.2）としていた。	○
要因3	火災発生	破損し隆起したアイランド内で幹線のP N間アークの発生により近傍のフロートが発火し延焼。	○
要因4	設計風速41.53m/s を超える強風の発生	近隣の観測データや机上検討では、設計風速を超えた可能性は確認できず。	×
要因5	風洞実験に基づく荷重計算	風洞実験を実施し、当時の設計規格（JIS C 8955（2011））に準拠している。	×
要因6	地理的条件による課題有無	地形による影響は軽微であったと判断。	×
要因7	各接続部材の劣化の可能性	使用品と現地から回収した接続ピンを引張試験とせん断試験で比較した結果、経年劣化による強度低下はない。	×

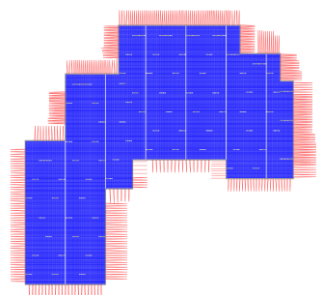
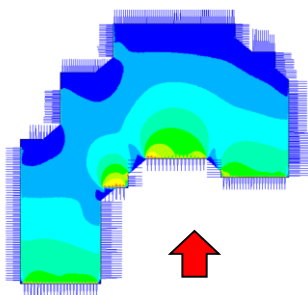
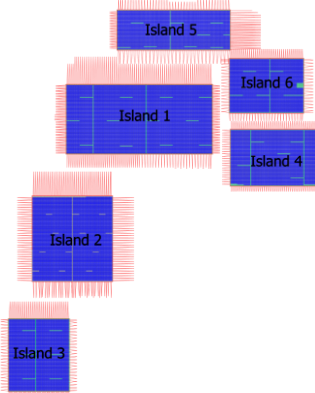
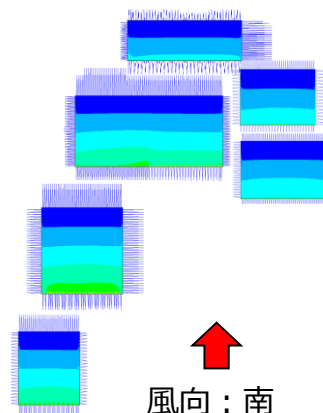
<複合形モデル(138,196m<sup>2</sup>)> 初期形状

<矩形(小)モデル(125,519m<sup>2</sup>)> 再建形状案

面積(m <sup>2</sup> )	北	東	南	西
初期山倉	138,196	112本	133本	<b>68本</b>	107本
アンカー1本当たり負担面積(m <sup>2</sup> /本)		1,234m <sup>2</sup>	1,039m <sup>2</sup>	<b>2,032m<sup>2</sup></b>	1,292m <sup>2</sup>

面積(m <sup>2</sup> )	北	東	南	西
合計	125,519	280本	169本	<b>233本</b>	170本
アンカー1本当たり負担面積(m <sup>2</sup> /本)		488m <sup>2</sup>	743m <sup>2</sup>	<b>539m<sup>2</sup></b>	738m <sup>2</sup>

安全率向上、アイランド分割による周長増によりアンカー本数を増やしたため負担面積が小さくなっています。

- 複合形状から矩形にすることで偏荷重による応力集中の発生リスクが減る。
- アイランドを小型化、分散化することでアンカー／係留線1本当当たりの負担荷重を低減し安全率を確保。

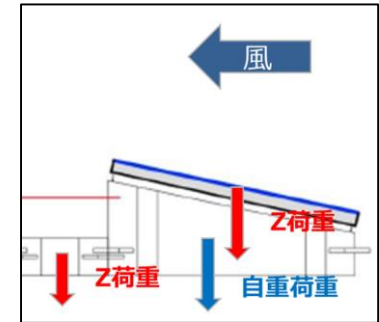
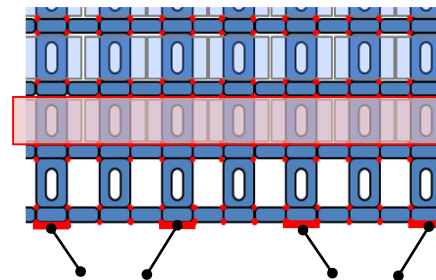
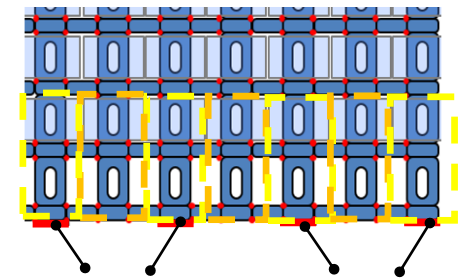
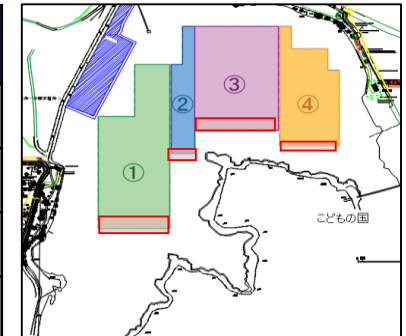
Z方向を考慮する荷重部位

従前の山倉ダムのような複合形状でも、南側外周部のフロートには、浮き上がりの力は発生しない。

パネルに掛かるz荷重は↓方向となる。

エリア	Fz (kN)	自重(kN)	結果(kN)
①の南側	↓ -31.76	↓ -43.53	↓ -75.29
②の南側	↓ -10.59	↓ -14.51	↓ -25.10
③の南側	↓ -36.14	↓ -49.53	↓ -85.67
④の南側	↓ -26.65	↓ -36.52	↓ -63.17

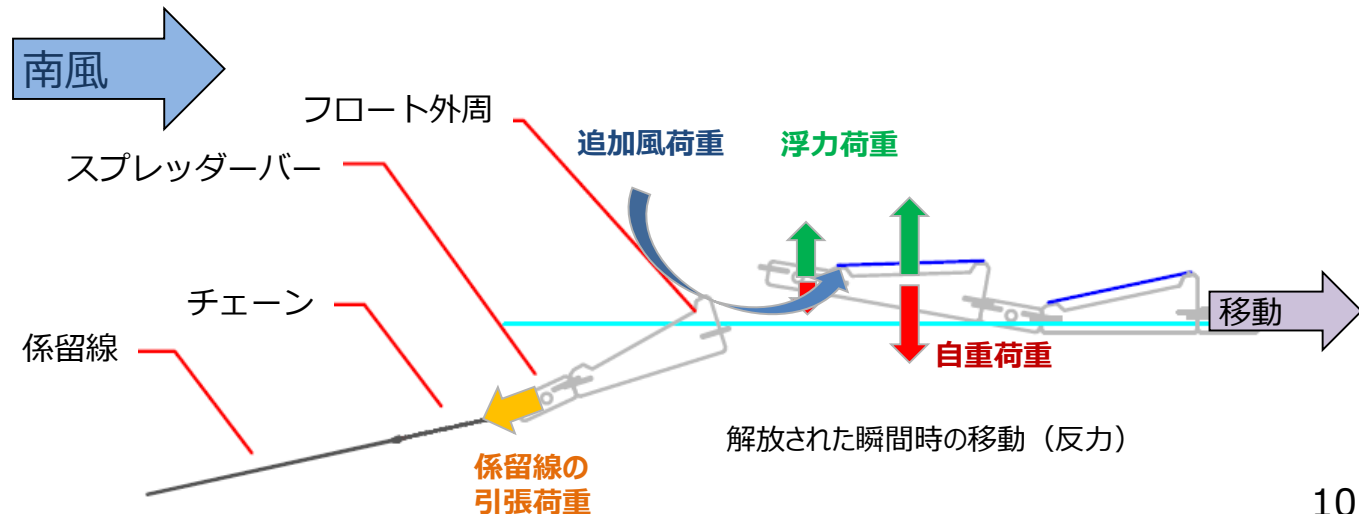
解放された瞬間時の移動（反力）

- ・ 接続部が破断したことにより、側面から風が当たり、反転した可能性がある。
- ・ 南風によって水中に引き込まれたフロートが破断した場合、浮力の反発力により、フロートが浮き上がり、反転した可能性がある。

浮力：  
メインフロート：160L  
セカンドフロート：40L
