# 千葉・山倉水上メガソーラー発電所 太陽電池破損事故に関する報告

2020年4月6日

京セラTCLソーラー合同会社

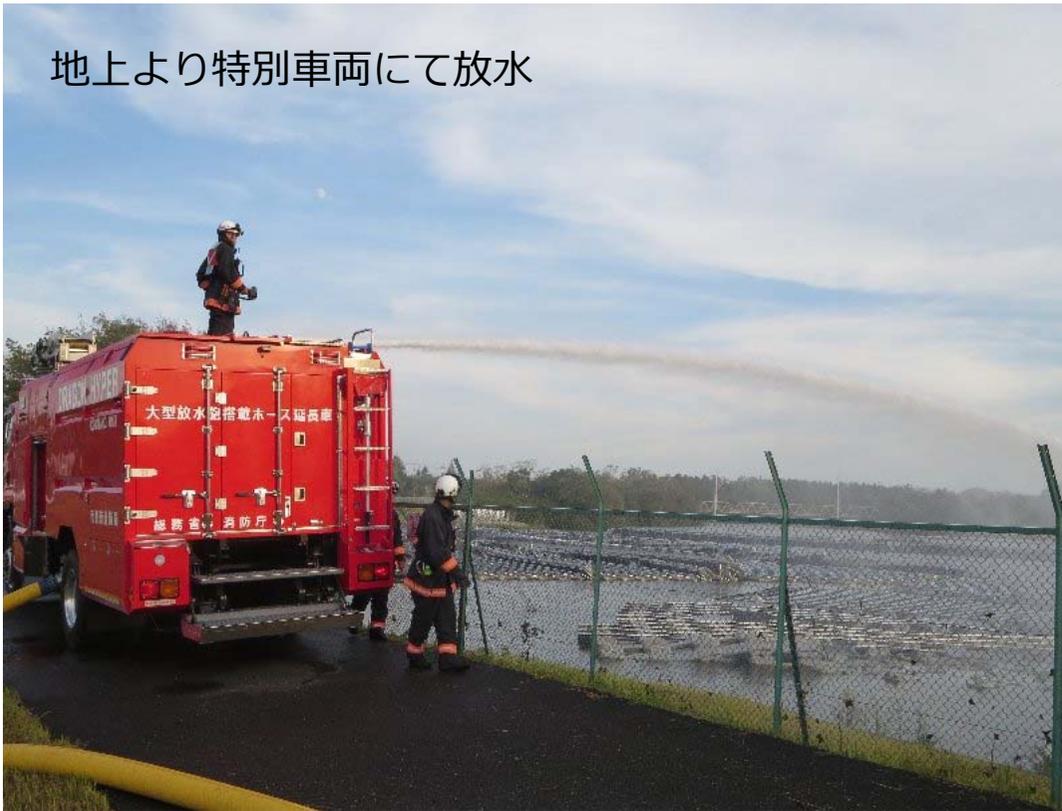
地上より特別車両にて放水

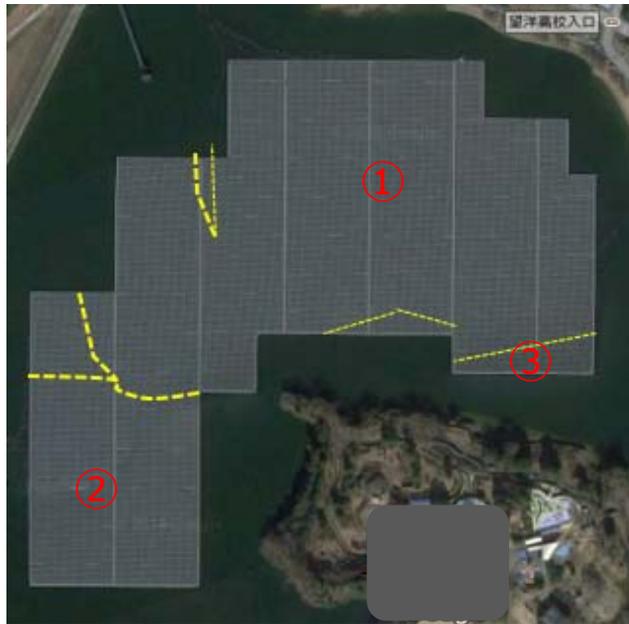
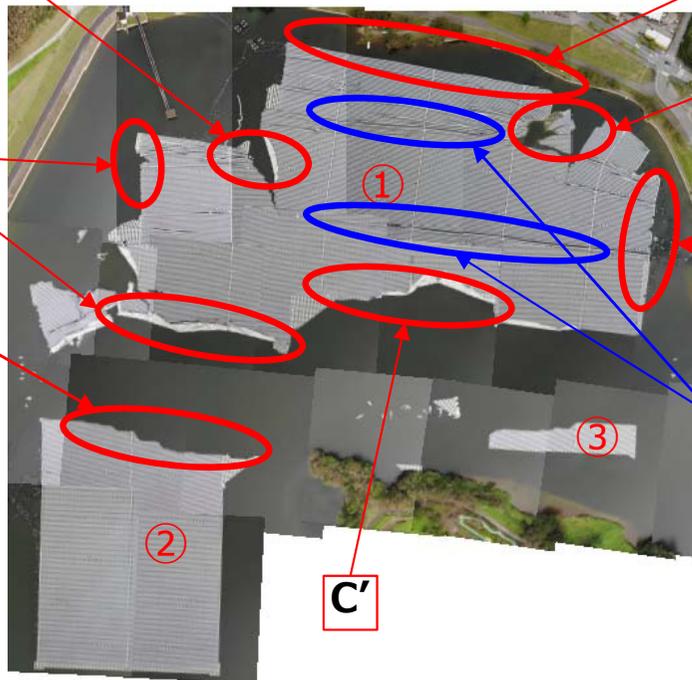
## 4-4 破損状況 ◆左図黄色点線部によりアイランドが三つに分断

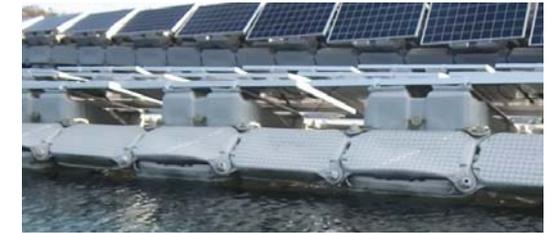
**E** 北側のアンカーの影響で水中に引き込まれる

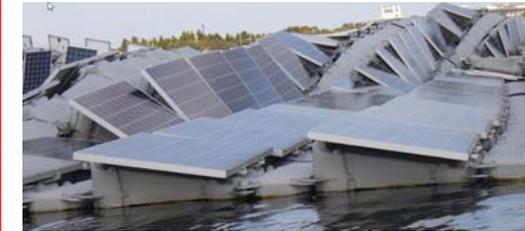
**B** アンカーから離脱し北側へ移動  
フロート・パネルが隆起

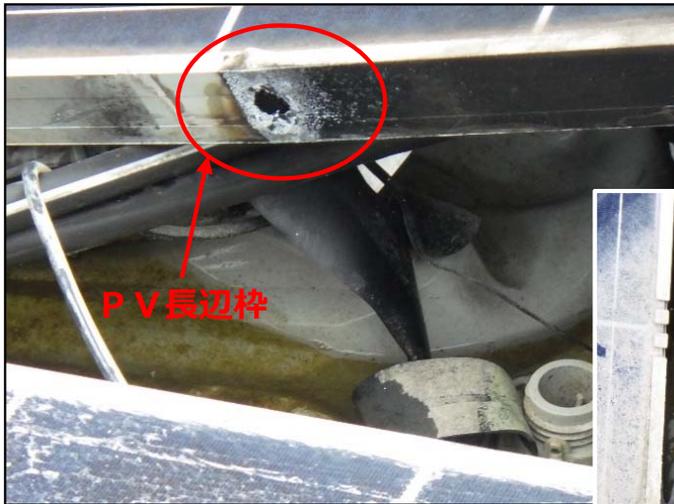
PV 枠のアーク痕 ※

太陽電池モジュール枠

※ PV 枠と PV 配線間でのアーク痕が確認された。もう 1 点で地絡していると思われるが場所は特定できていない。

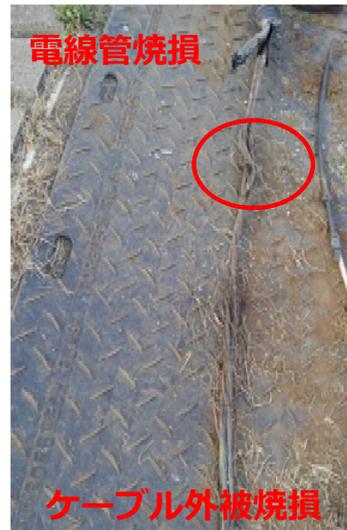
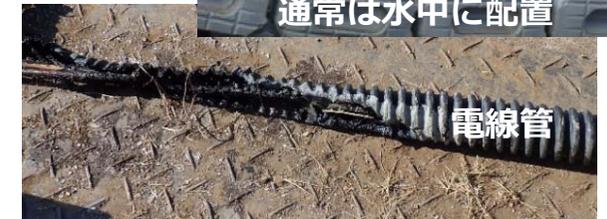
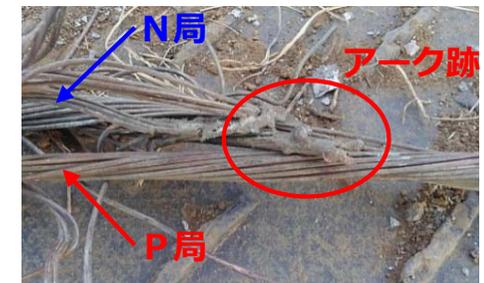
マイナス配線焼損跡

PV 配線 (PN間のアーク痕)

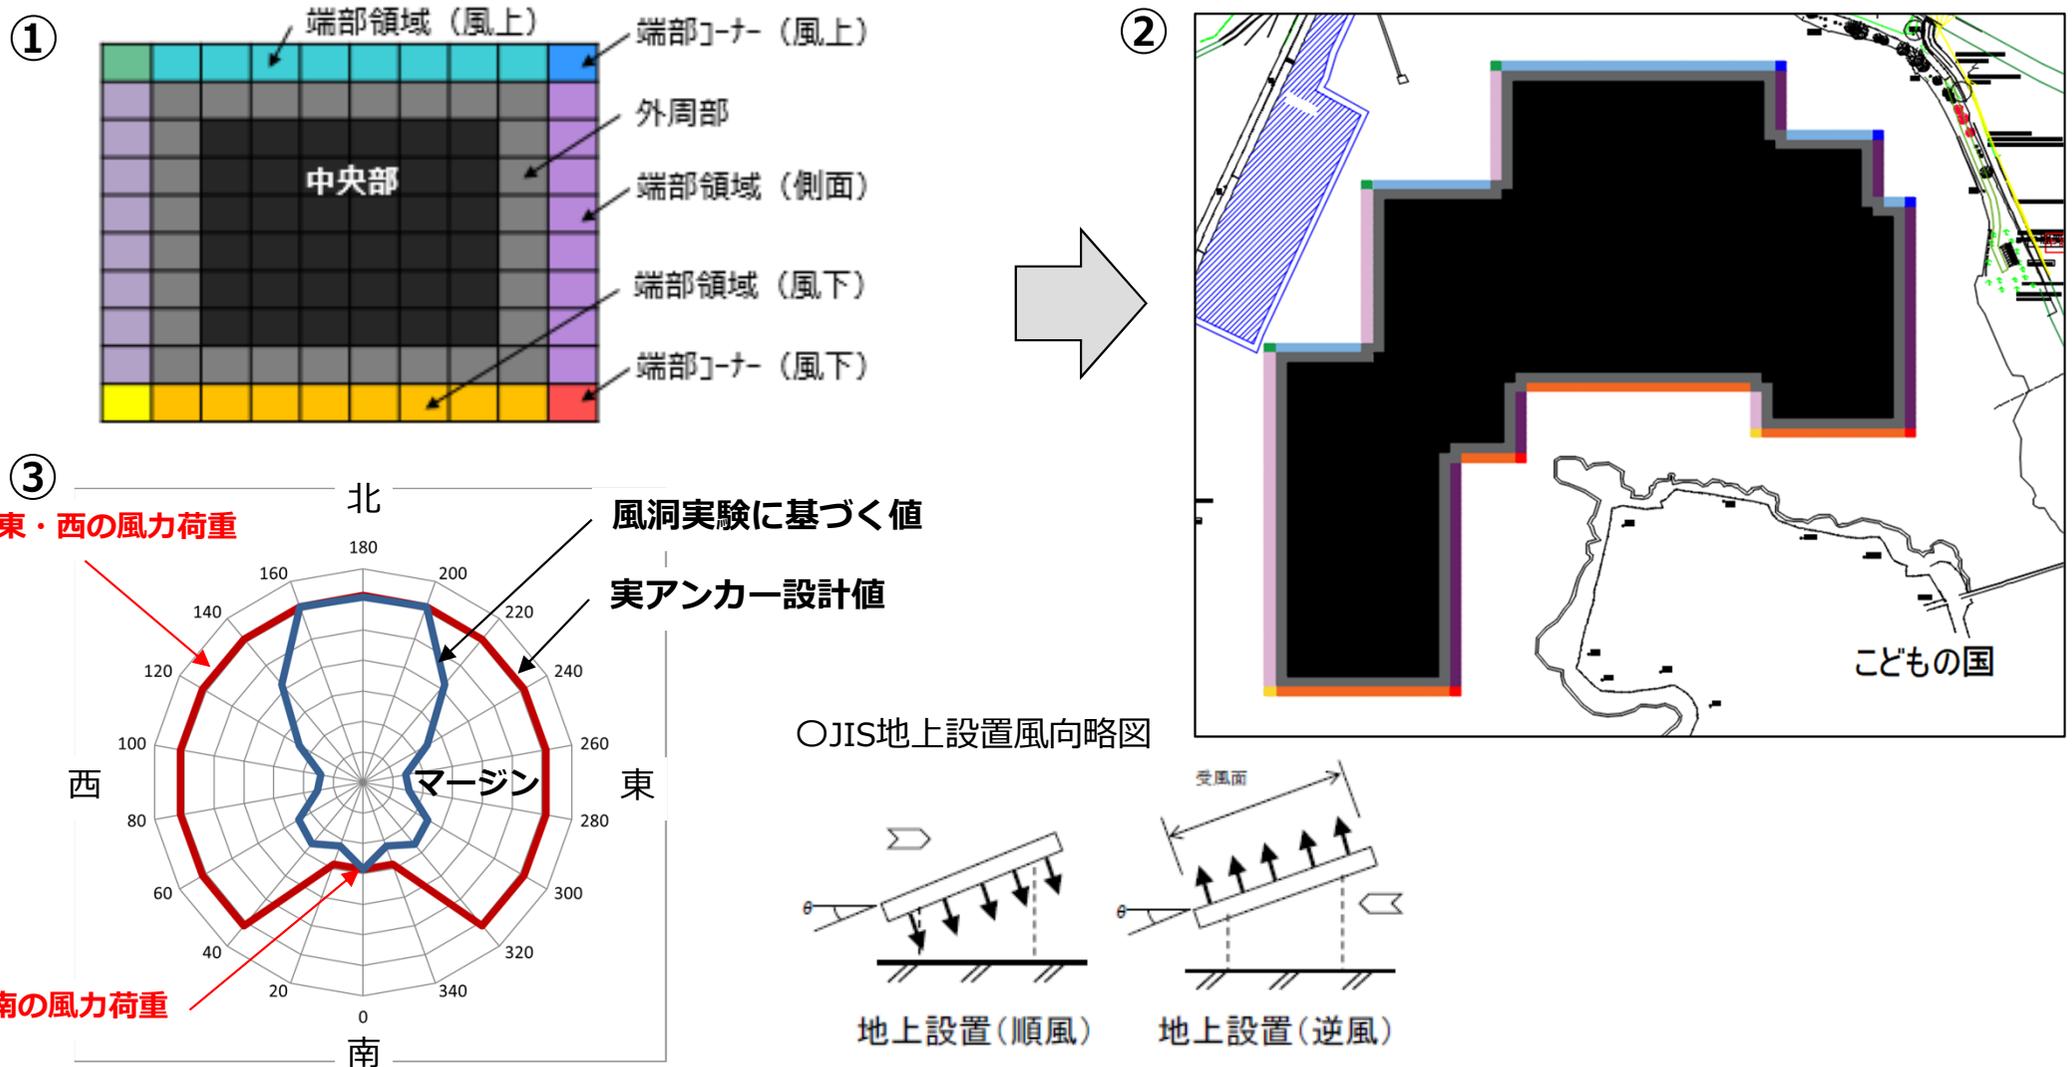
## 5-2 設計風速と風力係数から最大荷重算出

- ① フロートの配置場所毎に風力係数を設定 (Cw)
- ② 山倉ダムアイランド形状で風力荷重算出 (設計風速 × Cw = 風力荷重)
- ③ 設計風速 **41.53m/s** 時にアイランドに掛かる風向別風荷重、風洞実験に基づく値は、青色線が最大荷重 → JISの地上設置型の風力係数、順風、逆風の考え方に合わせ東西方向も北と同じ設計荷重値でアンカー設計値で設計 (赤色線)。

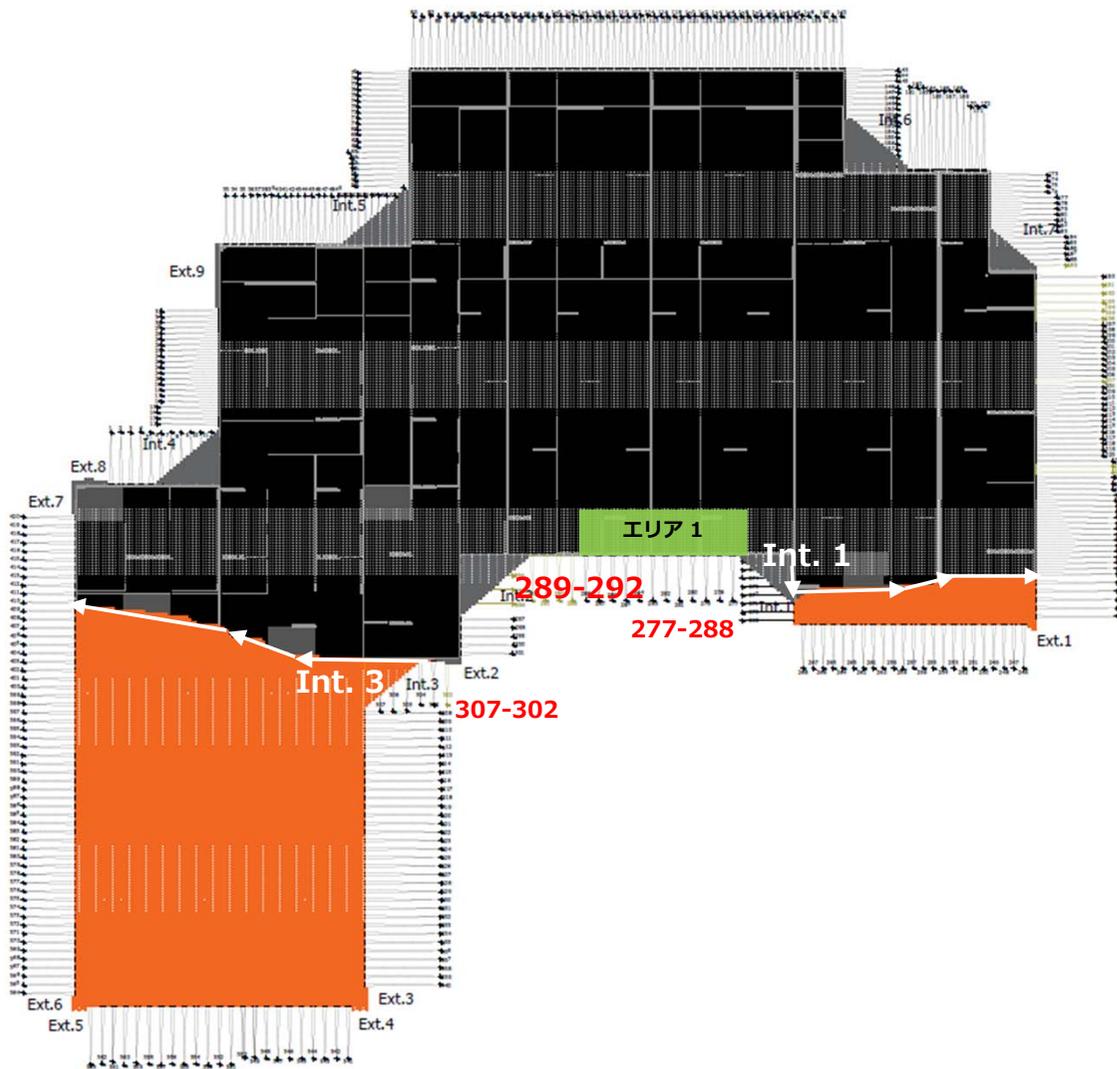
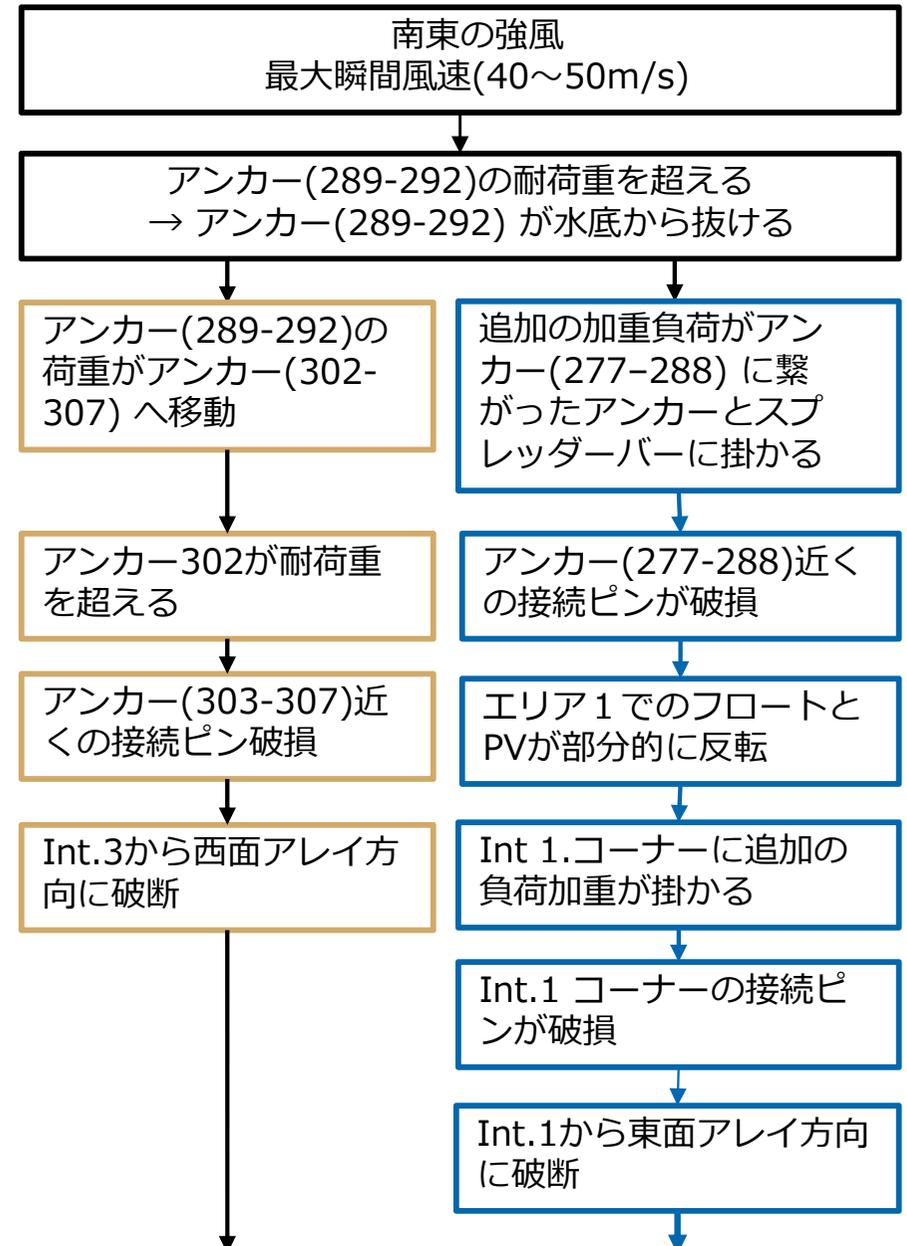
## ◆破損の流れ（推測）

北側のアレイ・エリアが南側から切り離され、北側方向に漂流することになったと推察

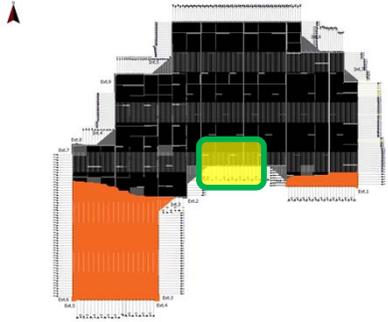
## 5-3 アイランドの破損起点の推測理由 ◆現場検証 I

**アンカー番号 292 から 289の部分：緑色枠**  
接続ピン、スプレッダーバー、チェーンの残留を確認。

**アンカー番号 288 から 277の部分：黄色枠**  
外周部のフロートが係留線と一緒にアイランドから分離。

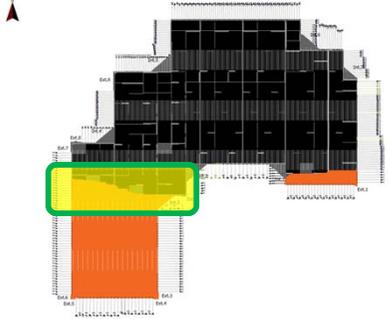
## 5-3 アイランドの破損起点の推測理由 ◆現場検証Ⅱ

### アイランドの破断状況

<アイランド南西エリア>

- ・ 東から西方面に向かって破断。
- Int.3からアンカー番号410に向かって破断。

- ・ Int.3から西方面への破断線に沿って、接続ピンの破損が見られた。
- ・ 風荷重により、白矢印1→2→3の順番でアイランドが破断したと推察。
- ・ 青矢印で示す南側アンカーにより、アイランドは損壊せず。

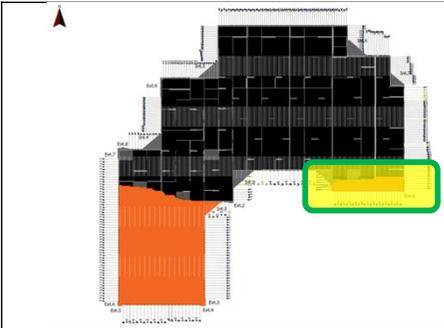
# 5-3 アイランドの破損起点の推測理由 ◆現場検証Ⅲ

## アイランド破断エリア:

<アイランド南東エリア>

- ・西方向から東方向に破断。
- ・東方向：Int.1コーナーからアンカー番号240に向かって破断。

このエリアでは、接続ピンと耳部の破損が見られた。

- ・ Int.1から東方面への破断線に沿って接続ピンの破損が見られた。
- ・ 風荷重により、白矢印1→2→3の順番でアイランドが破断したと推察。
- ・ 青矢印で示す南側アンカーにより、アイランドは損壊せず。

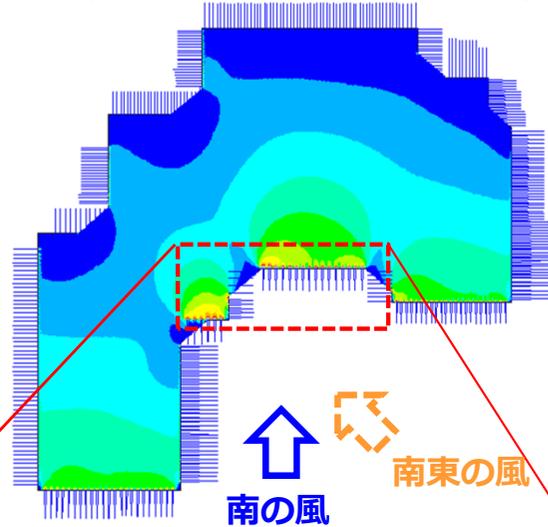
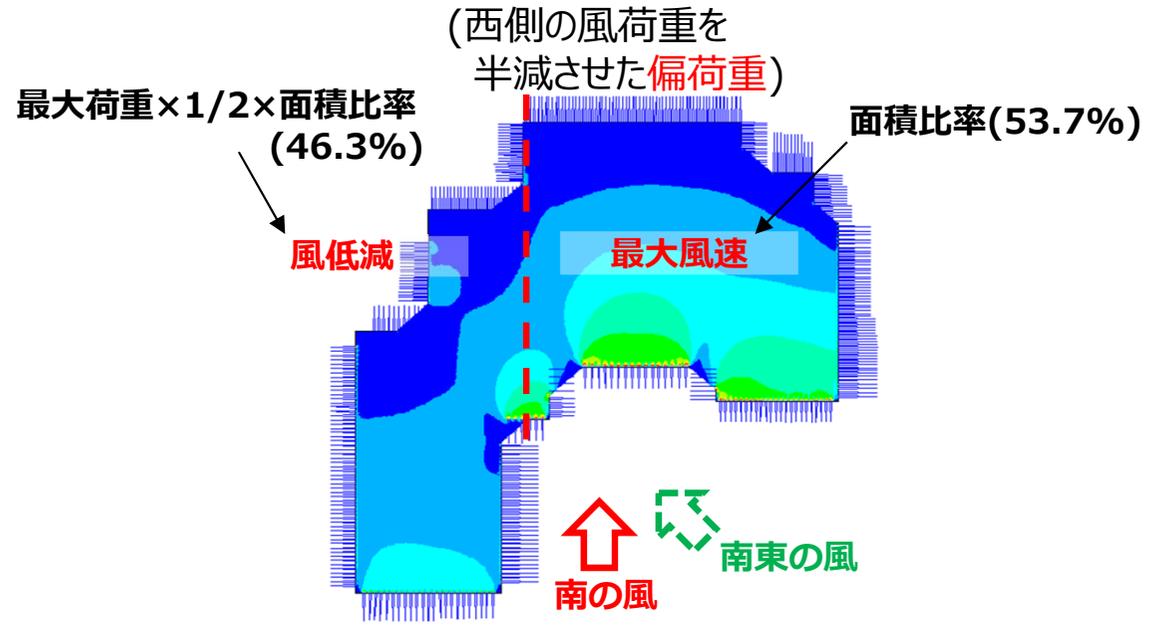
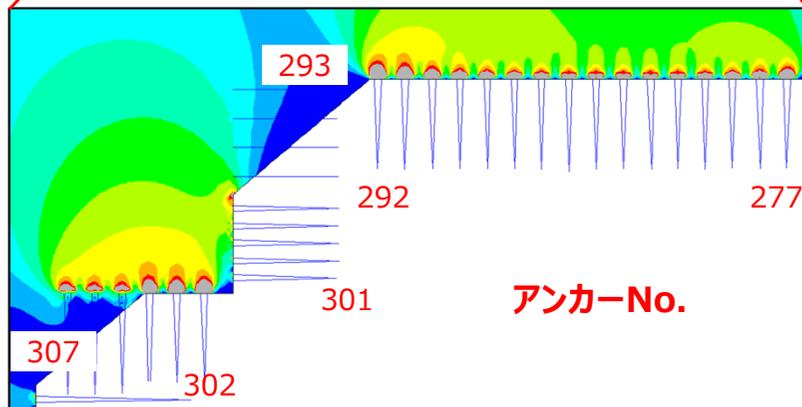
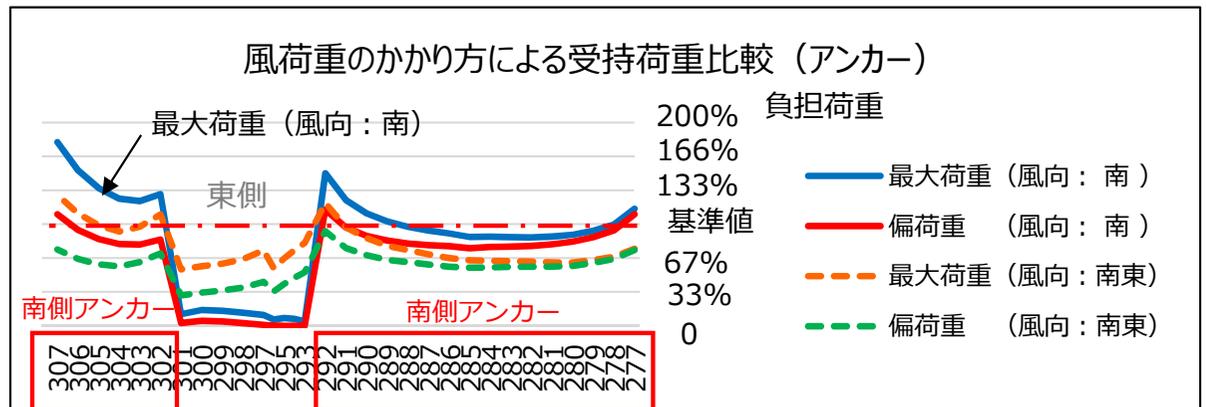
## 【応力分布図】

風向、風速のバラツキで偏荷重の増減発生しないか確認

- 全面に最大風速時（南）の風荷重に対し、風向きの違い、部分的に風速が弱まった場合でも偏荷重による荷重増加はない。（南側アンカー）

※風速のバラツキは風荷重が小さくなった分受持荷重が下がるためと考えられる。

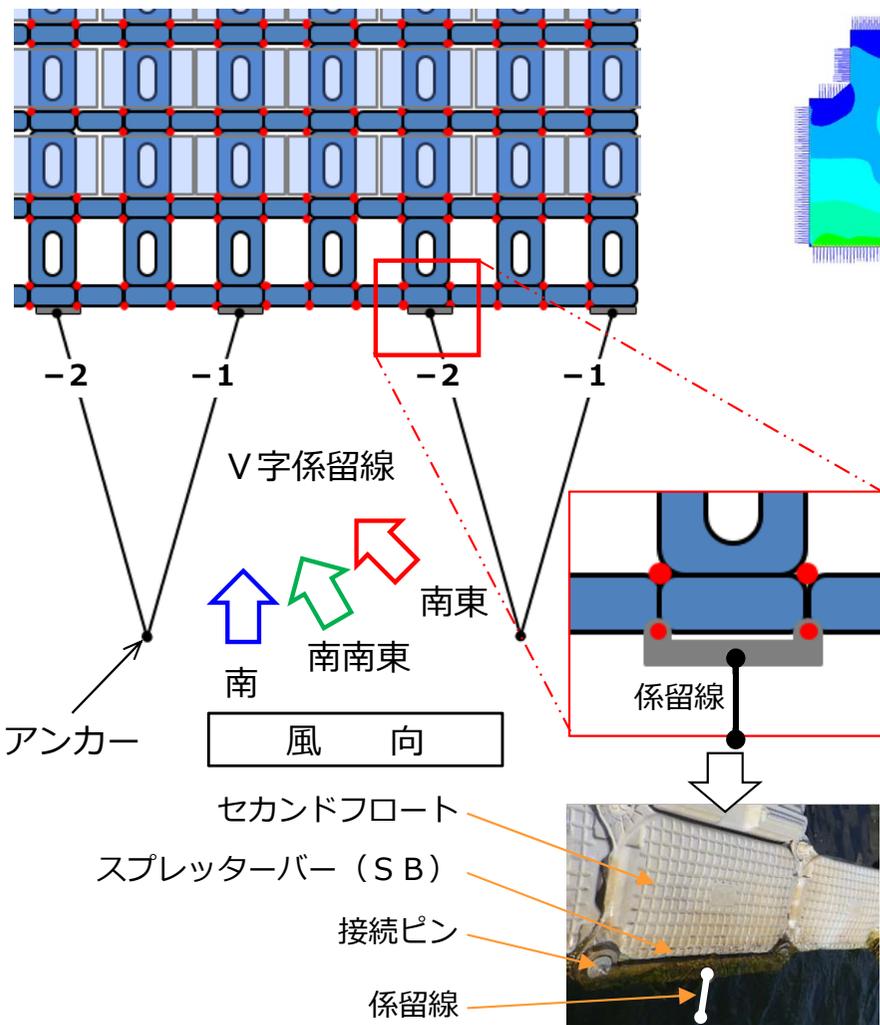
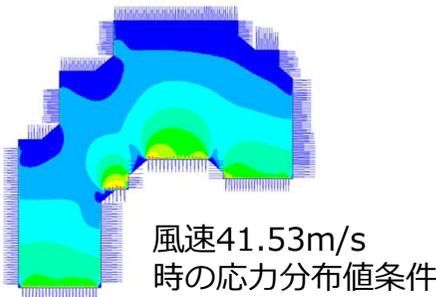
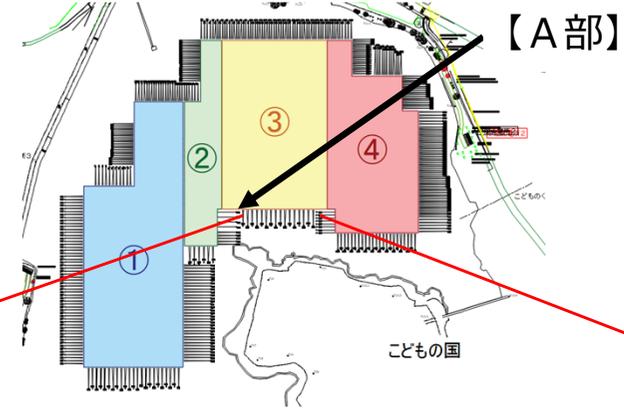
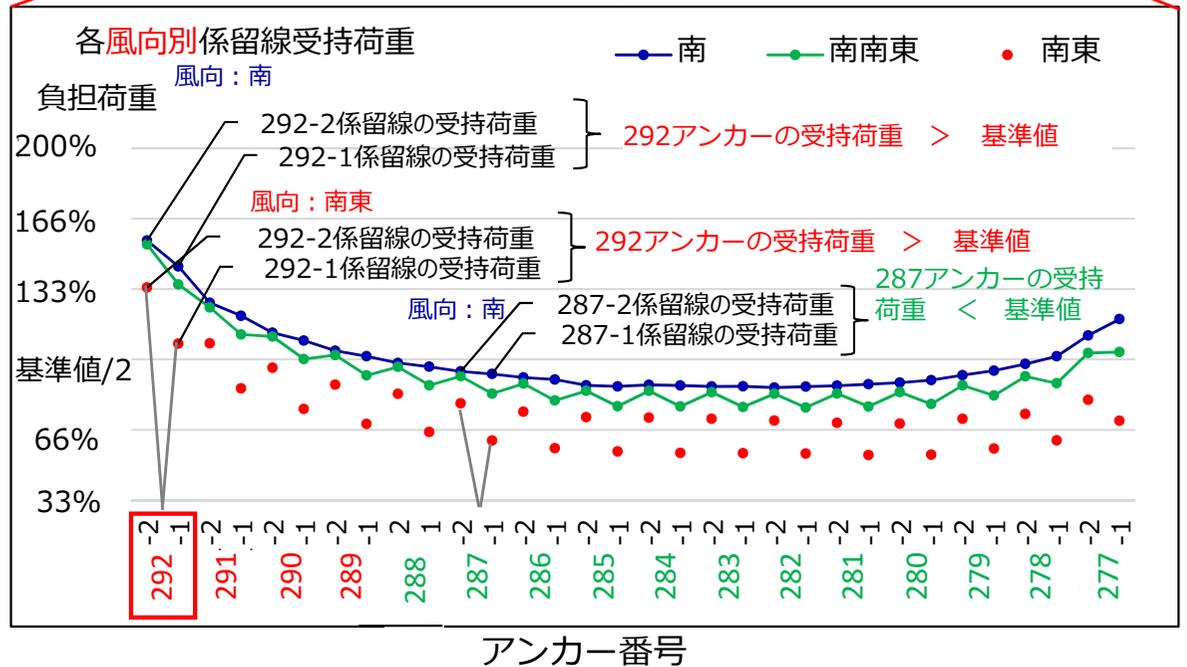
## 山倉アイランド：エリア3 係留線とアンカー負担荷重

設計風速41.53m/s時の応力分布値で荷重伝達シミュレーション実施 (V字係留線とアンカー)

- ・中央部付近では荷重はアンカーの耐力値内であったが、入り隅付近【A部】では大きく超えた。
- ・V字係留線は風向が変わった場合、2本の負担割合が変化するが、南風の荷重最大値を超えることはなく、風向の変化による風荷重の変化は破断原因には直結していない。

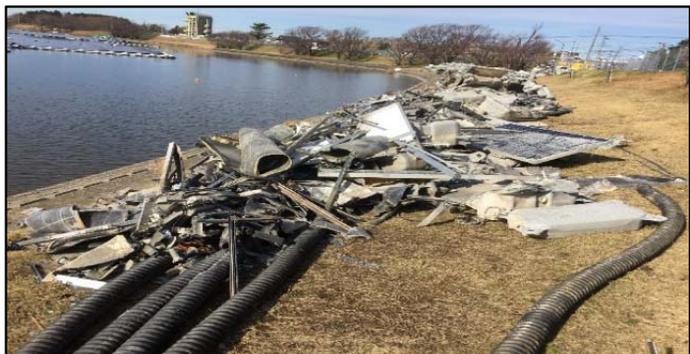
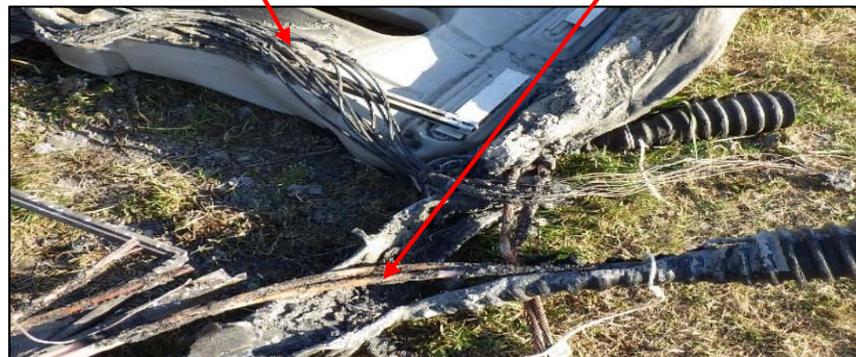
#### ○ 水底から引き上げられた焼損品

### ① 直流ケーブルの断線（延長ケーブル）

- ・ 発火推定場所には痕跡が無かったため火元ではないことが判明。

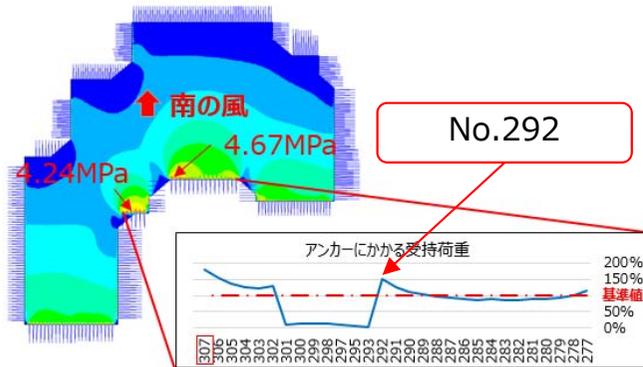
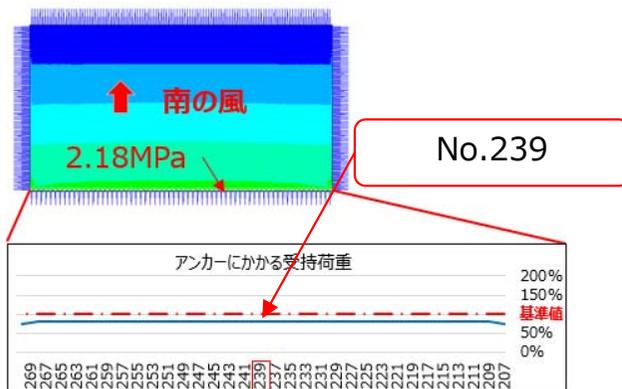
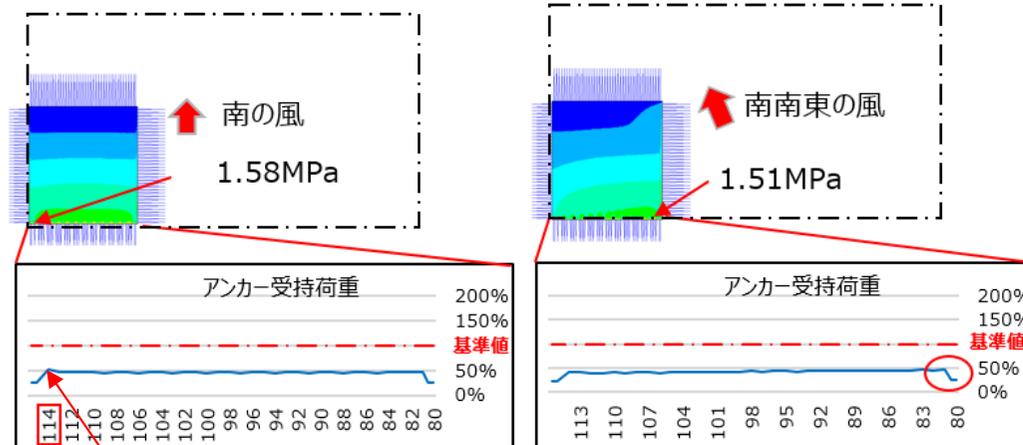
# 要因1：矩形化・小型化による偏荷重発生リスクの低減

- 複合形モデルから矩形大モデルにすることで、同じ面積、アンカー本数でもアイランド面には偏荷重による応力集中の発生リスクが減ることによりアンカー受持荷重が分散できる。①→②
- アイランドサイズを小型化することでアイランド全体の風力荷重が下がり負担荷重も低減され、接続部品、係留部材の安全率を確保する。②→③

最大アンカー負担荷重	備考
① 複合形モデル	No.292	偏荷重により耐力不足
② 矩形(大)モデル	No.239	矩形形状で偏荷重改善
③ 矩形(小)モデル	No.114	小型化で負担荷重低減

1.7倍  
1.6倍  
2.8倍

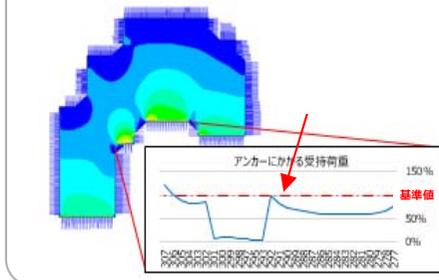
入り隅部の角部からアンカー292~302番の間には南側アンカーが設置されていなかったため、強風により、292と302の負担荷重が大きくなりアンカー抜けに繋がった。

アンカー耐力基準値 (No.292)  
が抜ける最大瞬間風速：39.1m/s

市原市基準風速 38 m/s  
設計風速 41.53m/s

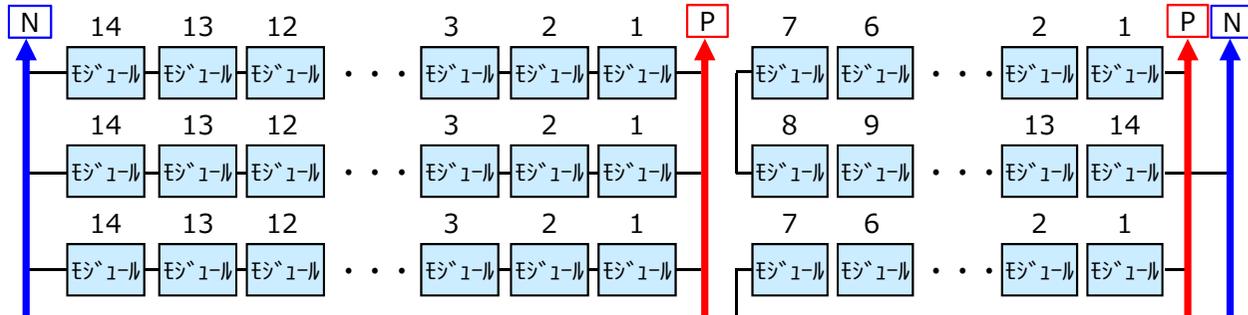
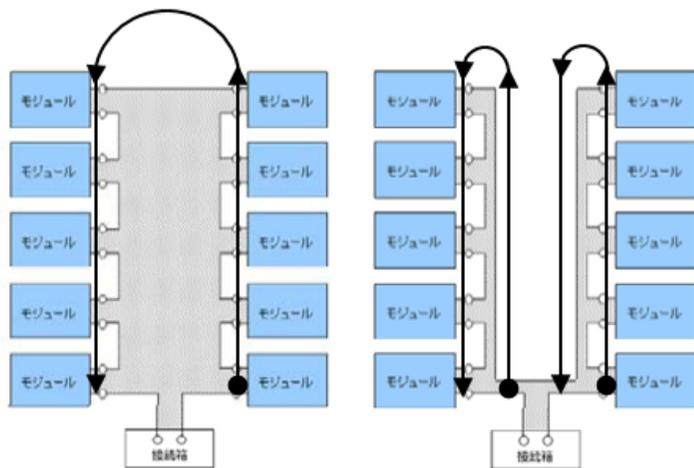
[5] 太陽電池アレイ付近において雷(直撃/誘導)が発生した場合に、太陽電池アレイ配線内のケーブルに電磁誘導は発生することになる。その場合に、正負極のケーブルを図2.5.2-2の右のように並列配線している場合には、誘導電流が打ち消しあい、線間の過電圧の発生がない。他方、正負極を離して配線した場合には、大きな閉ループが形成されてしまい、両者に過電圧が発生する可能性がある。(2.4 雷害保護設計を参照)。

- ・ 配線ループが大きくなならない配線経路でP極とN極配線の距離を保つ。
- ・ P局/N極の延長ケーブルが近い場合は保護管に入れる対策を実施。

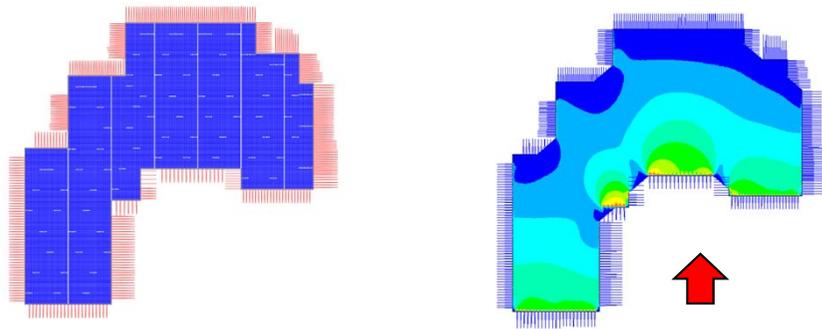
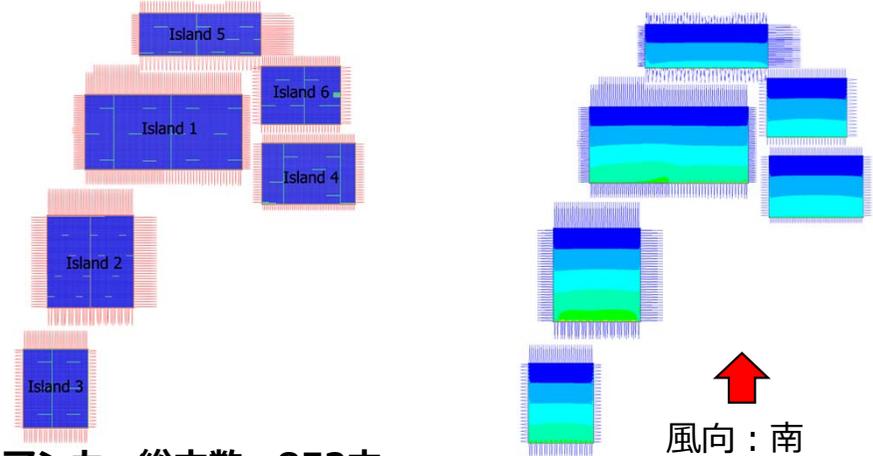
# 7. 再発防止案：山倉水上メガソーラーの再建設計案

面積(m <sup>2</sup> )	北	東	南	西
初期山倉	138,196	112本	133本	<b>68本</b>	107本
アンカー1本当たり負担面積(m <sup>2</sup> /本)		1,234m <sup>2</sup>	1,039m <sup>2</sup>	<b>2,032m<sup>2</sup></b>	1,292m <sup>2</sup>

面積(m <sup>2</sup> )	北	東	南	西
合計	125,519	280本	169本	<b>233本</b>	170本
アンカー1本当たり負担面積(m <sup>2</sup> /本)		488m <sup>2</sup>	743m <sup>2</sup>	<b>539m<sup>2</sup></b>	738m <sup>2</sup>

- 複合形状から矩形にすることで偏荷重による応力集中の発生リスクが減る。
- アイランドを小型化、分散化することでアンカー／係留線1本当たりの負担荷重を低減し安全率を確保。
