東伯風力発電所 4号機ブレード折損事故について (続報)

2020年6月3日

日本風力開発ジョイントファンド株式会社

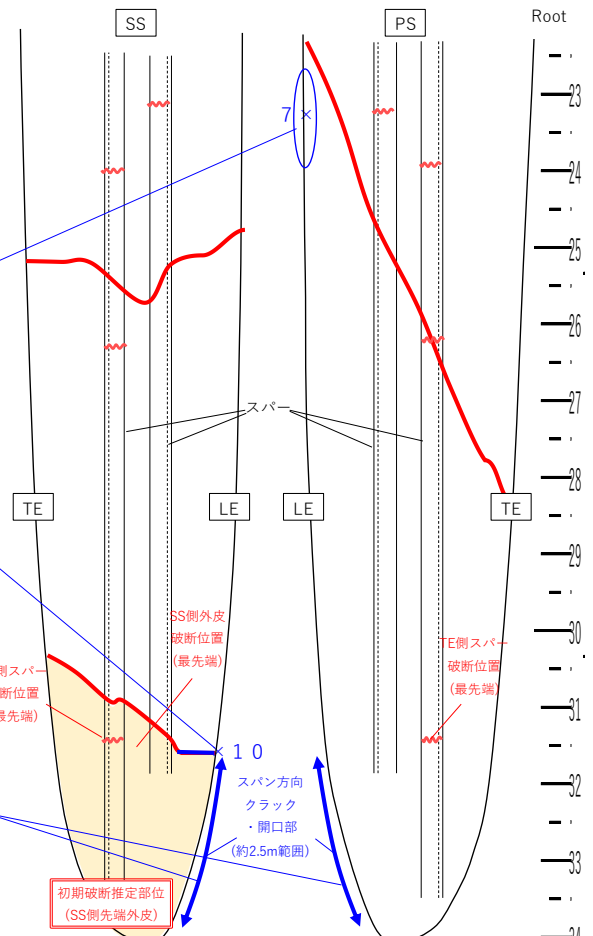
2019.5.31点検時写真

破損ブレード破片状況・過去の点検記録から、破損開始箇所を2019年5月点検時に発生していたLE部コード方向クラックを起点とした先端部SS側外皮と推定。

先端付近開口 (2019.5.31点検時31m~Tip間約2.5m範囲)

破損起点と推定されているコード方向クラック部はオーバーラミネート喪失・切断フランジ開口部と健全部(オーバーラミネート残存部)の境目であることが2019年5月点検時の写真の再確認でわかり、またその箇所はブレード内部のスパークが1→2本に変化する箇所であることもわかっている。
