東伯風力発電所 4号機ブレード折損事故について (続報)

2020年6月3日

日本風力開発ジョイントファンド株式会社

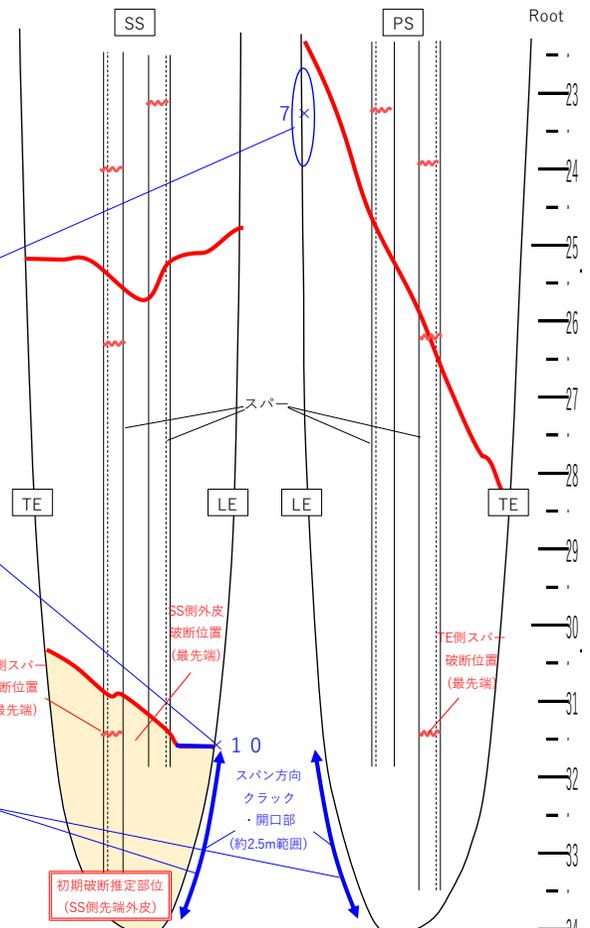
2019.5.31点検時写真

破損ブレード破片状況・過去の点検記録から、破損開始箇所を2019年5月点検時に発生していたLE部コード方向クラックを起点とした先端部SS側外皮と推定。

先端付近開口 (2019.5.31点検時 31m~Tip間 約2.5m範囲)
