# 番屋風力発電所 5号機風車ブレード破損事故について

2020年 11月 株式会社鹿児島風力発電研究所 番屋風力発電所

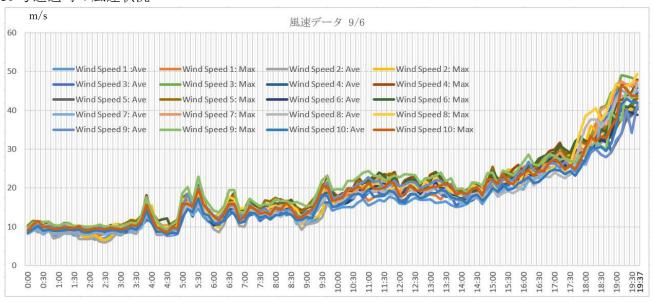
台風 10 号通過時の風速状況

特別警戒級とはならなかったものの大型で非常に強い台風10号が接近・通過中であったが、下記グラフに示す通り、風車への設計値を超える風速ではなかった。

また、各風車 最大風速 45m/s 程度は吹いていたが、いずれもブレード等への被害はなかった。

1号	2号	3号	4号	5号	6号	7号	8号	9号	10号
42.0	46. 4	47.9	47.9	43. 1	40.3	47.4	49.5	43.7	43. 7

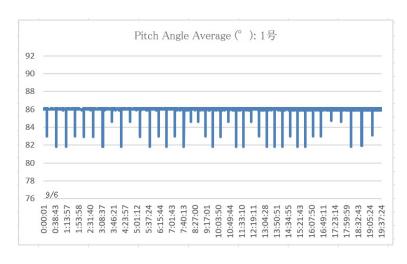
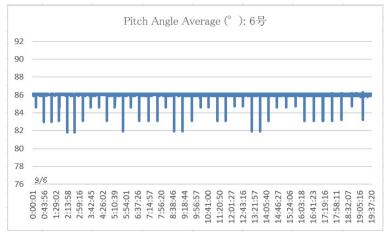
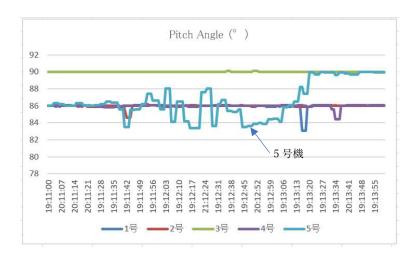
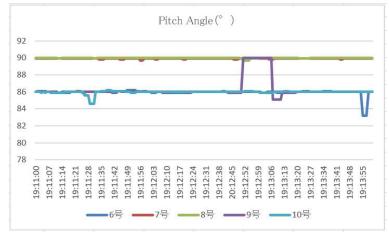
#### ブレードピッチ制御の状況

比較のため、同時間帯の他号機の ブレードピッチ制御の状況を確認してみた。 その結果、各号機共 正常に動作しているのが確認出来、事故機 5 号機のピッチの動作のみが、異常であることが確認出来た。

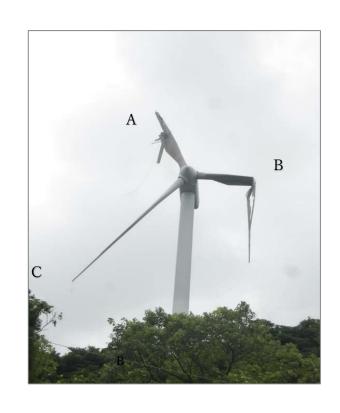
#### 3-9月7日 9時30分 5号機風力発電機 ブレード損傷確認

A ブレード落雷損傷、強風によるブレード破損により、B ブレード及び、C ブレードが強風により波及損傷・破損したものと推定され、台風通過後の9月7日朝から点検した結果、9時30分、5号機風車ブレードの損傷を確認するに至ったものと判断する。
