的山大島風力発電所

台風9号・10号によるブレード折損事故に関する報告

2021年3月3日

株式会社の山大島風力発電所

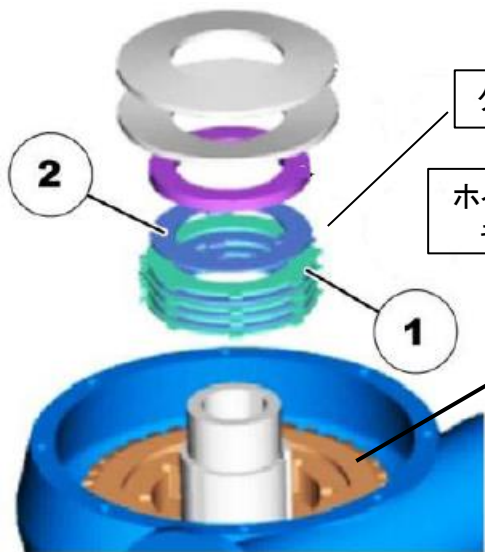
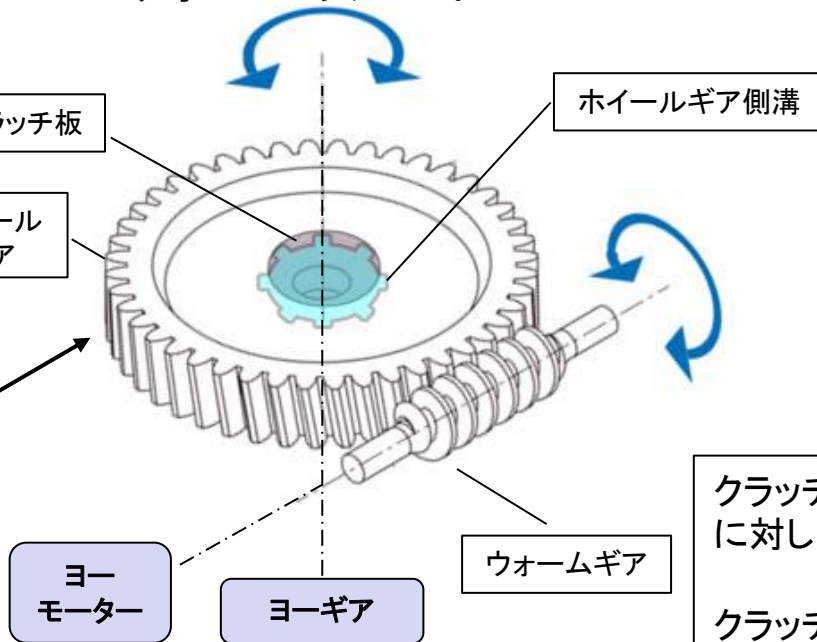
ヨーウォームギアのイメージ

①・②：クラッチ板

クラッチ板は、風車(ギア)への過大な応力に対し、ヨーギア等を保護する役割がある。

クラッチ板を重ね合わせ、その摩擦力によりモーターの駆動をヨーギアへと伝える。

ギアにクラッチ板の摩擦力を上回る過大な応力が加わると、クラッチ板が滑り、ヨーギアの破損を防ぐ動作をする。

②のヨーギア側のクラッチ板の歯は、垂直方向の軸の3箇の溝とかみ合う構造となっている。

①のホイールギア側のクラッチ板は8本の歯があり、ホイールギアの8箇所溝とかみ合う。

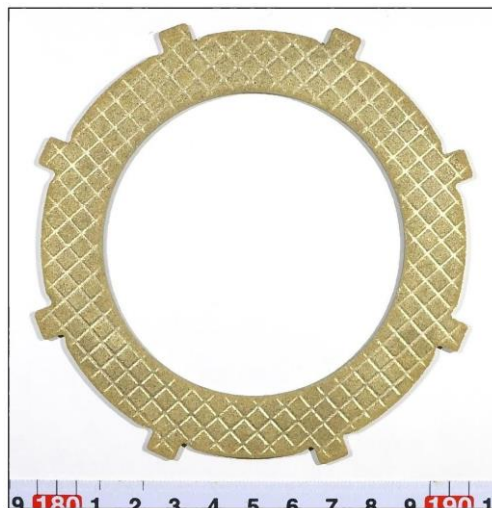
ホイールギア側クラッチ板

事故機より取外したクラッチ板は表面が摩耗し破損している。

- ・表面の金属コーティングが剥がれている。
- ・8箇所歯が欠けている。

事故機から取外したクラッチ板は、表面の金属コーティングが摩耗し剥離している。
クラッチ板が滑るだけでなく、クラッチ板同士が固着した状態、または滑り機能が低下した状態で、
本来であればクラッチ板が滑る応力がクラッチ板の歯に加わり、歯が欠けたと推測する。

破面の腐食はないこと、破面は延性破壊であること、クラッチ板表面のキズの状態からクラッチ板摺動面が摩擦による固着や動性鈍化したことが考えられるとの調査結果を得たことから、クラッチ板の滑り機能が低下し、過大な力が加わったことでクラッチ板の歯が欠けたと推測する。

事故機については、クラッチ板が摩耗し破損していた。
健全機については、クラッチ板の摩耗は軽微であった。

事故機は台風襲来の時点でクラッチ板の異常が発生しており、クラッチ板同士の固着等により滑り機能が低下した状態でクラッチ板の歯に強い力が加わり破損した。
