# J R E 酒田風力発電所 5号機ハブ制御盤焼損事故について

2021年2月1日8:00 5号機ハブ火災発見時の状況

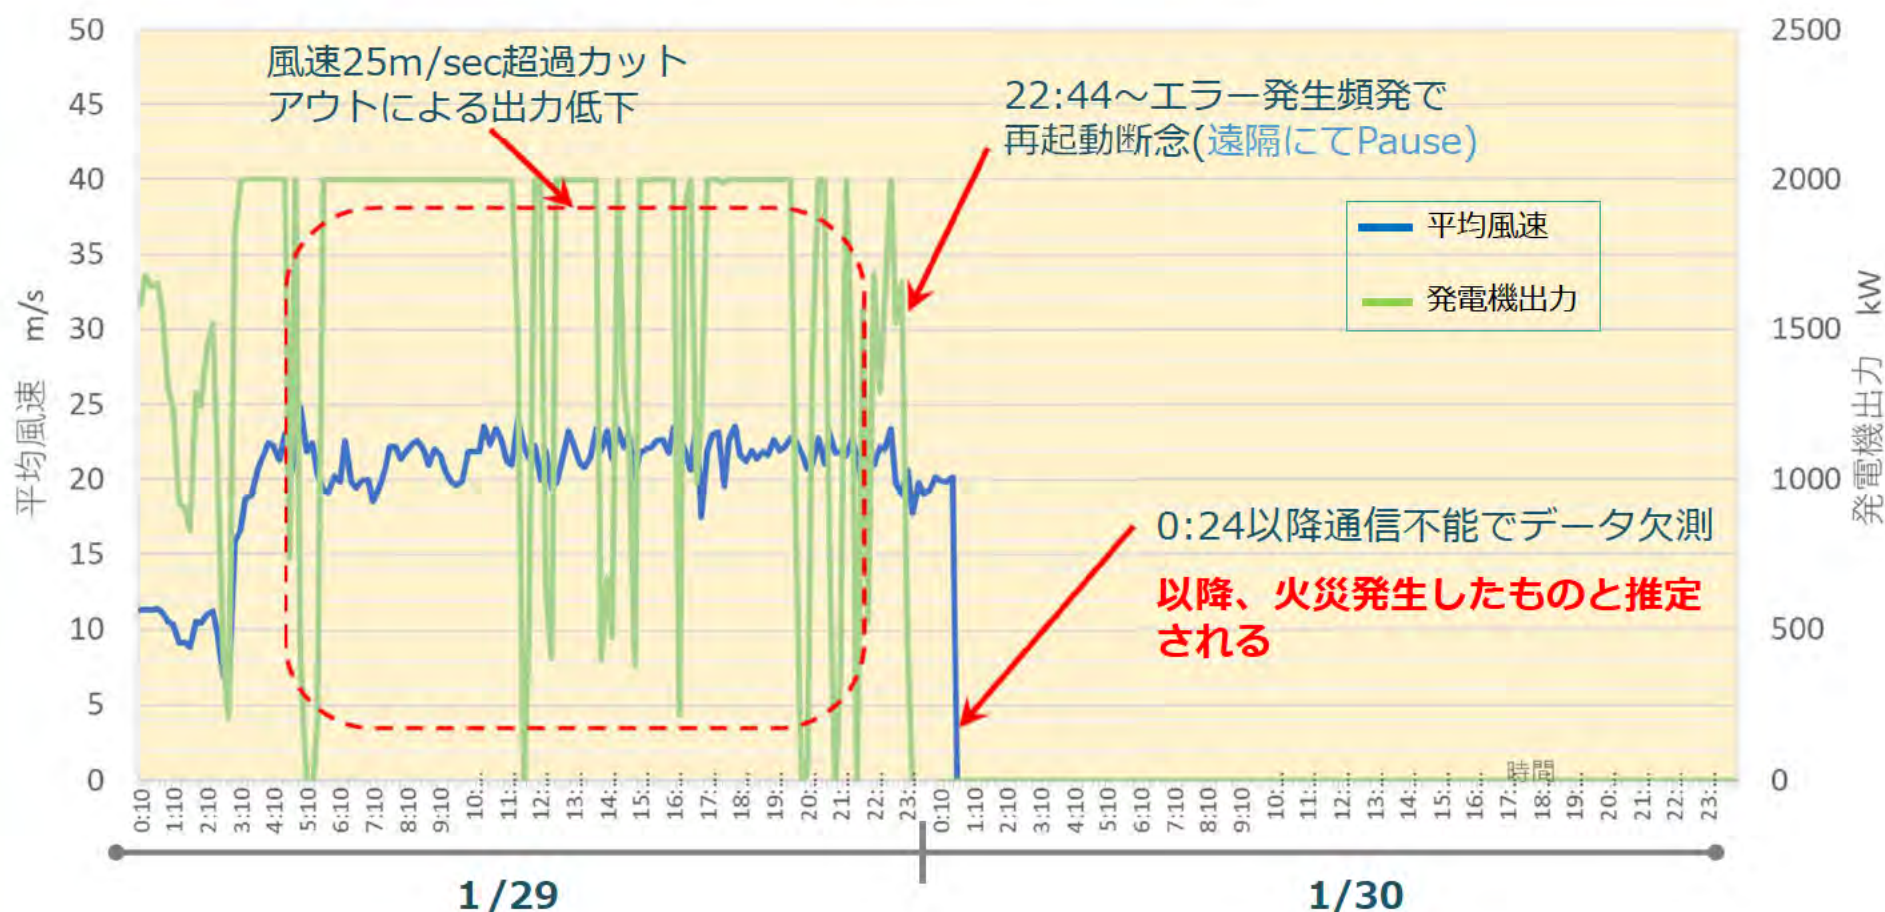
## 4. 事故当日の運転状況（発電機出力）

1月29日未明から平均風速が20m/secを超え、時より25m/sec超のカットアウトによるPause状態となった。22:44過ぎに通信エラー頻発で再起動を断念（※遠隔にてPause状態とした）。翌30日0:24には通信不能となり、風速のデータも途絶えた。（※1日10回通信異常になると、Pause状態となる）

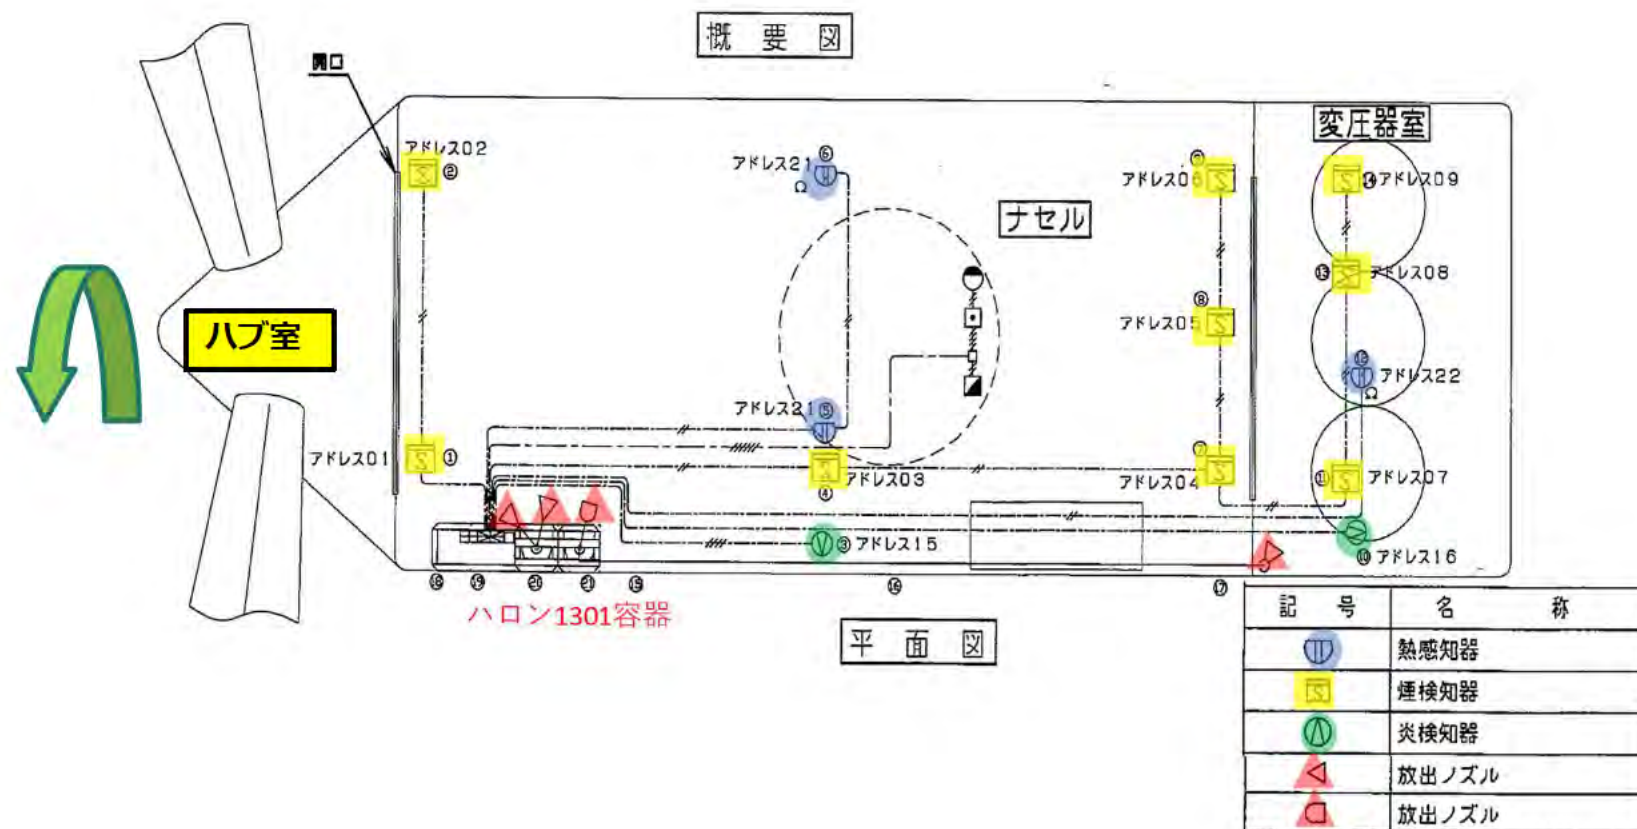
## 5. 事故発生時の状況（火災検知装置配置）

- ・当日は火災検知警報は発生していない。
- ・ナセル内に熱感知器・煙感知器・火災検知器が配備されているが、回転しているハブ室に同検知器はなし。

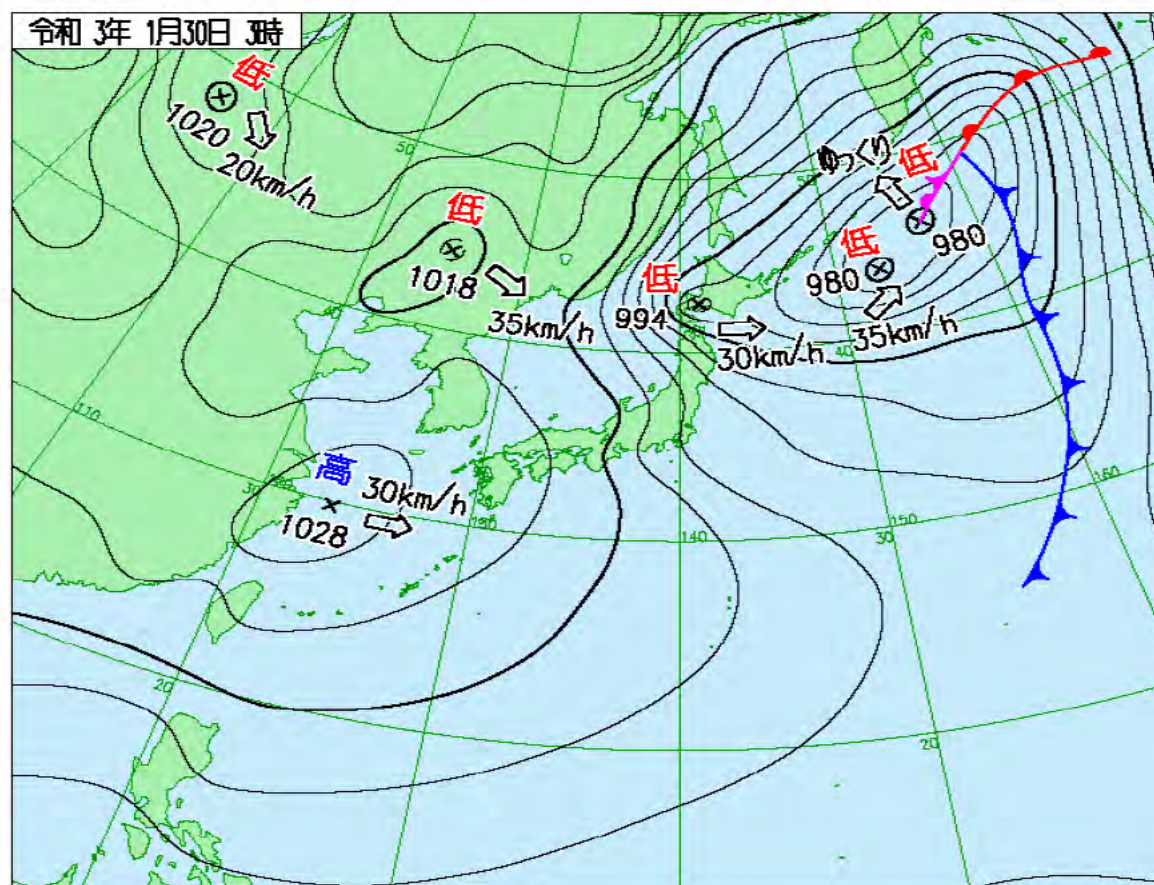
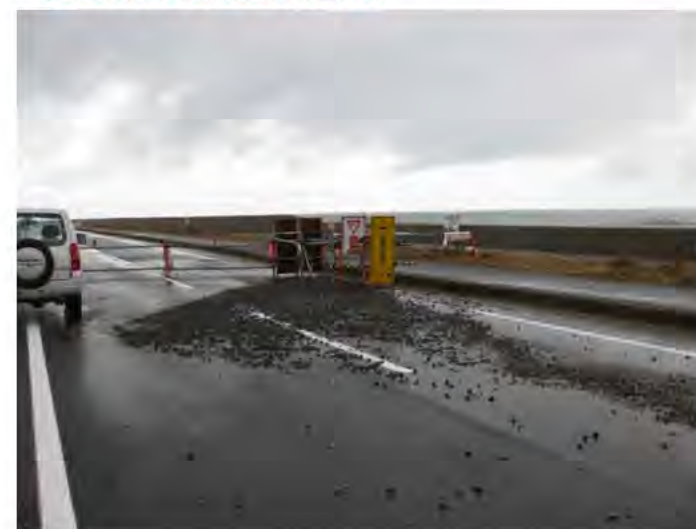
2021年1月29日午後から北海道付近の低気圧が発達し、強い冬型の気圧配置となり酒田沖も暴風雪波浪警報が発令された。

翌30日も同警報が発令され終日風車には近づけず、低気圧が通過した2月1日未明まで継続された。

また、29日23:00～30日01:00まで落雷情報は確認されていない。

1/30～31暴風雪波浪注意報を受け湾岸道は通行不可  
(山形県が立入規制看板設置)

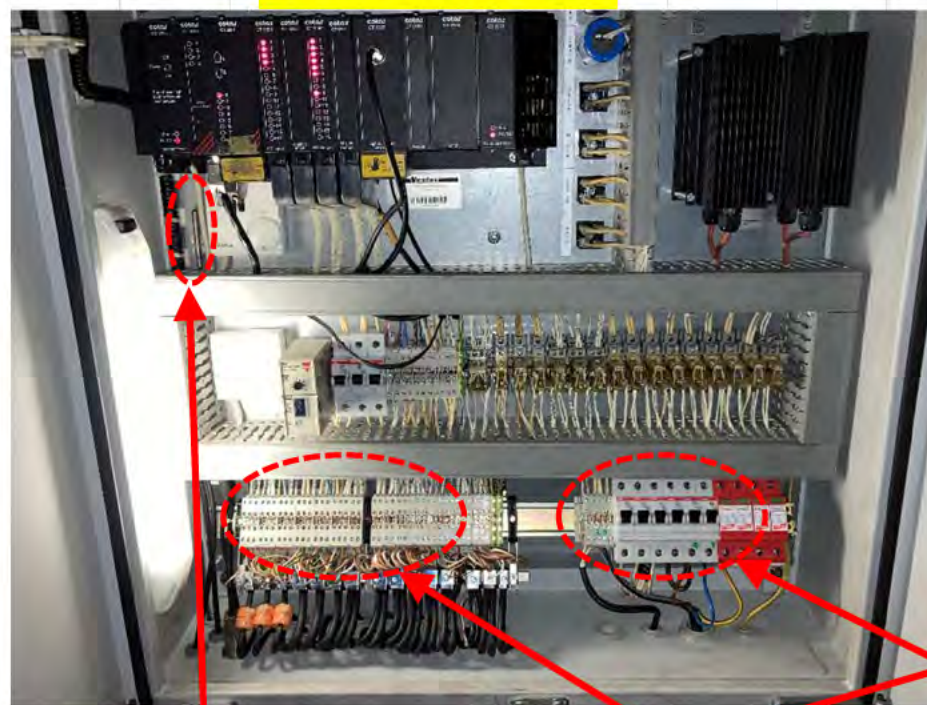
2号機の配置参考写真

山形県酒田地区広域行政組合消防署立ち合いの下、ハブ制御盤の残留器具を取り外し、機器取付ベース板金を外した結果、ケーブル引き込み端子台周辺の変色変形が大きく、火元として推測出来る。

ハブ制御盤  
温度センサ

ピッチ制御  
入出力端子部
