# JRE 酒田風力発電所 5号機ハブ制御盤焼損事故について (第2報)

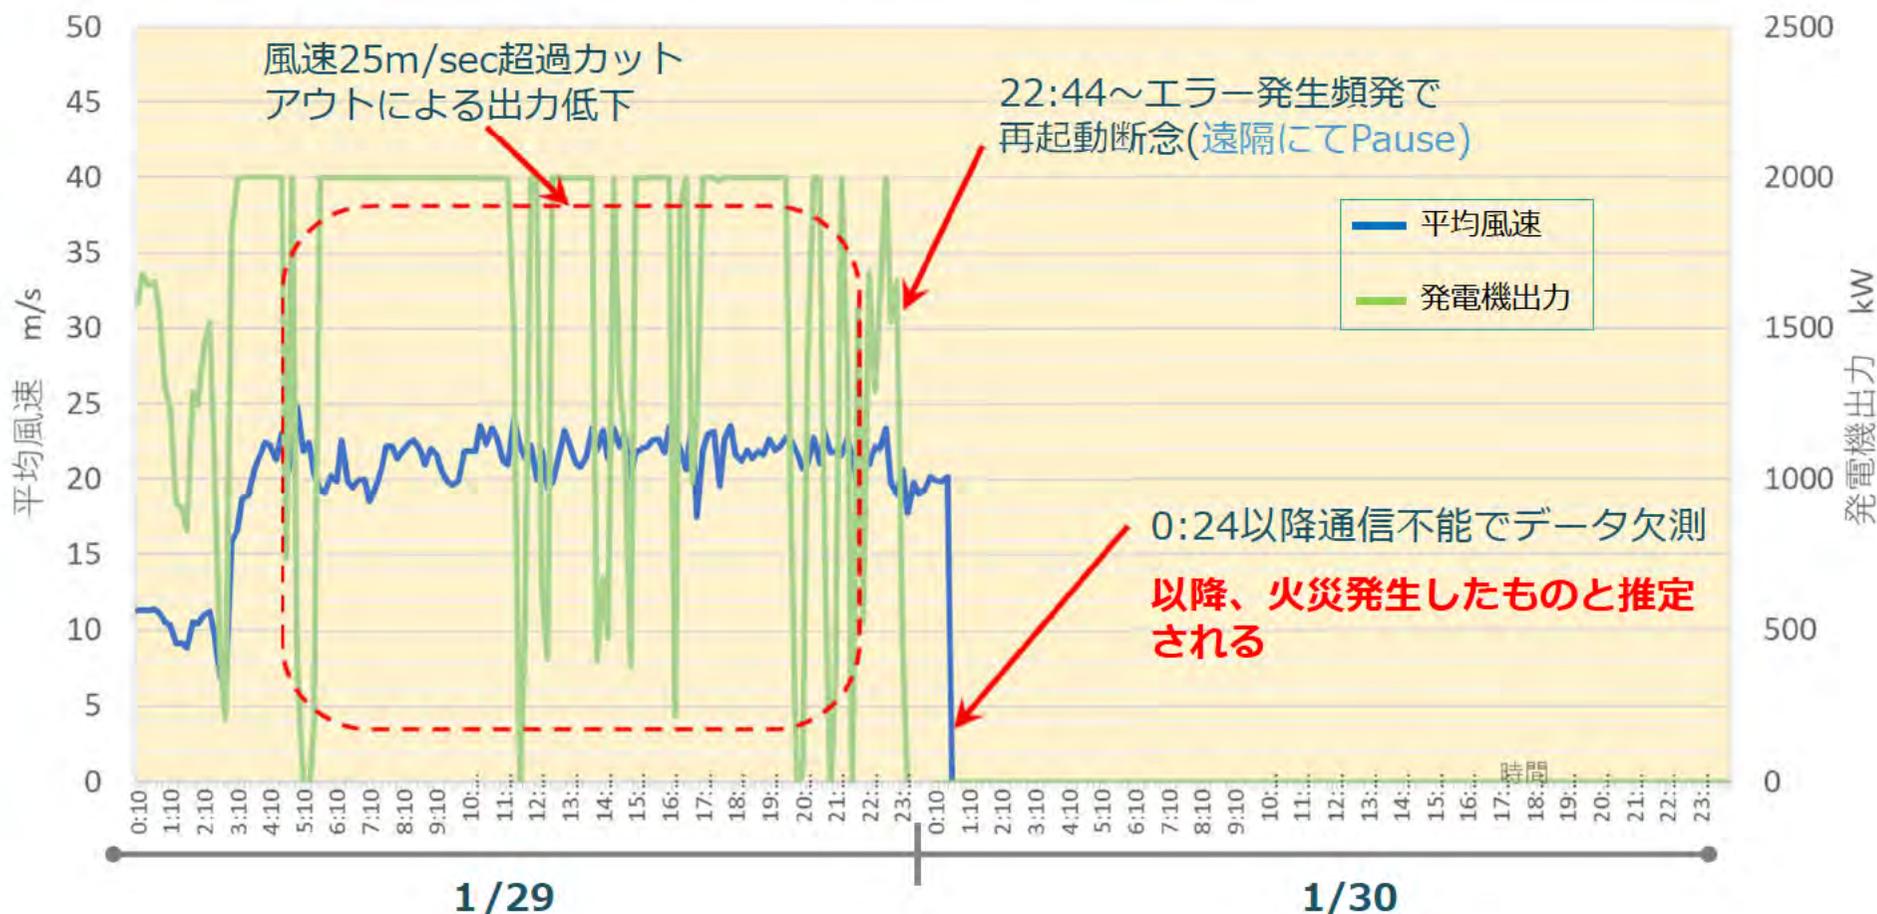
1月29日未明から平均風速が20m/secを超え、時より25m/sec超のカットアウトによるPause状態となった。22:44過ぎに通信エラー頻発で再起動を断念（※遠隔にてPause状態とした）。翌30日0:24には通信不能となり、風速のデータも途絶えた。（※1日10回通信異常になると、Pause状態となる）

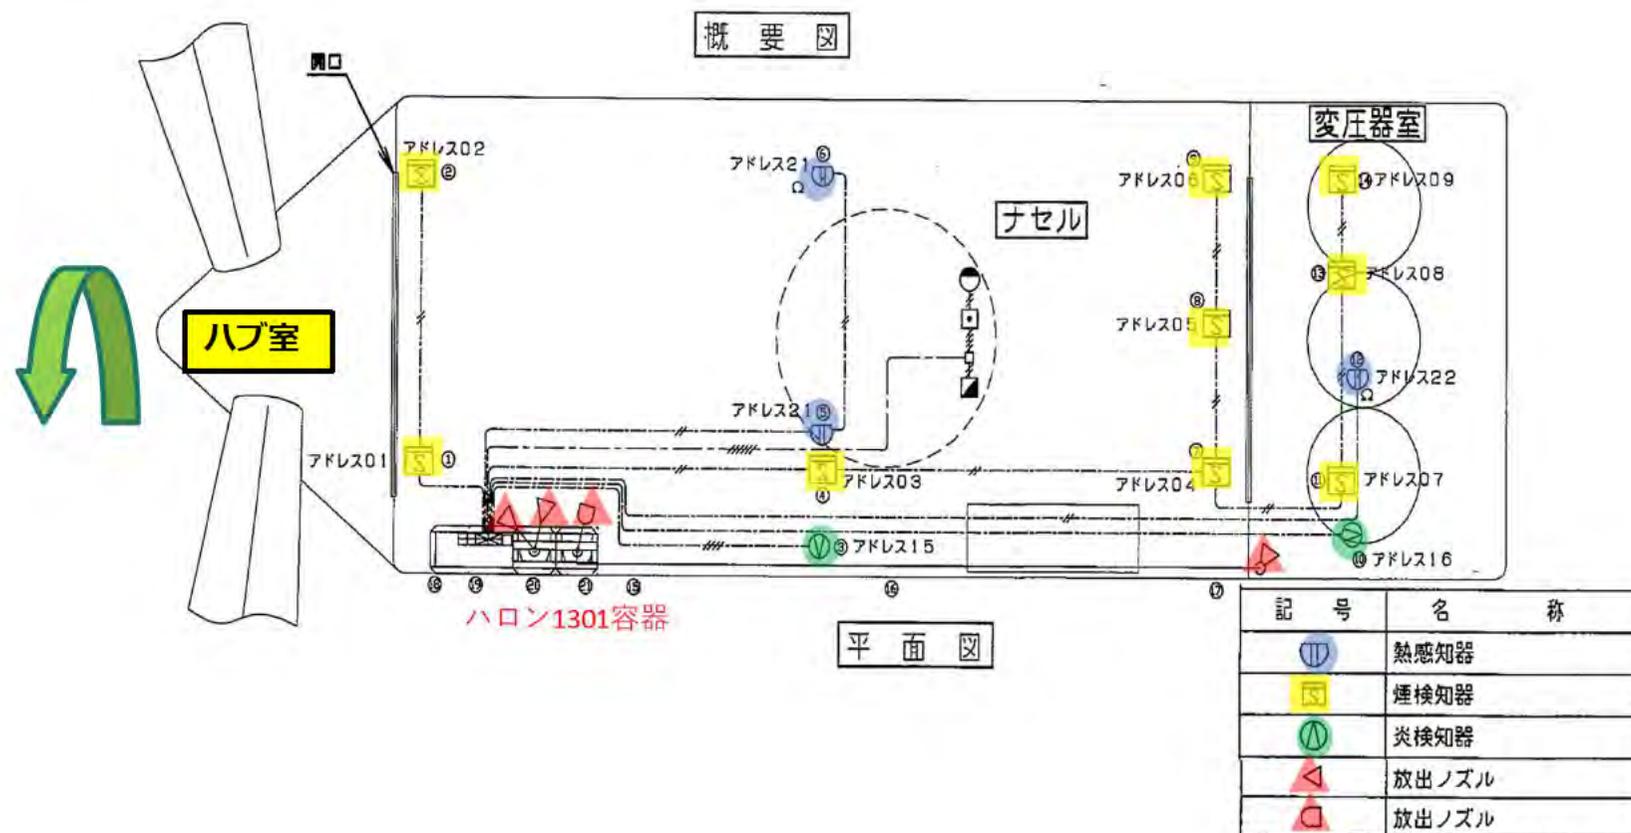
- ・当日は火災検知警報は発生していない。
- ・ナセル内に熱感知器・煙感知器・火災検知器が配備されているが、回転しているハブ室に同検知器はなし。

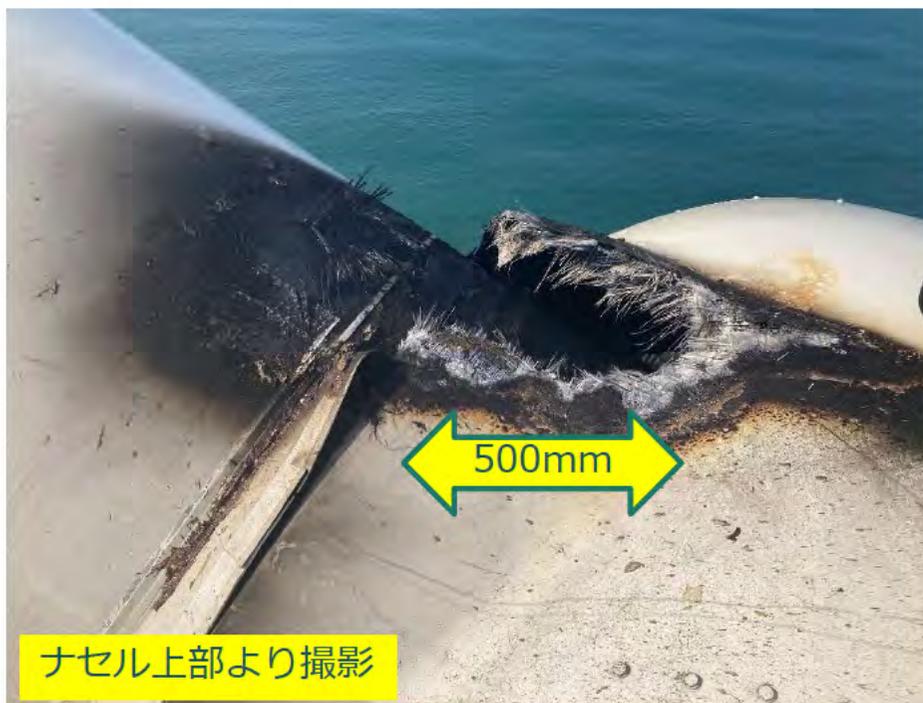
火災が発生し最も激しく燃えていた時刻に  
ハブ制御盤の真上に位置した箇所と推測

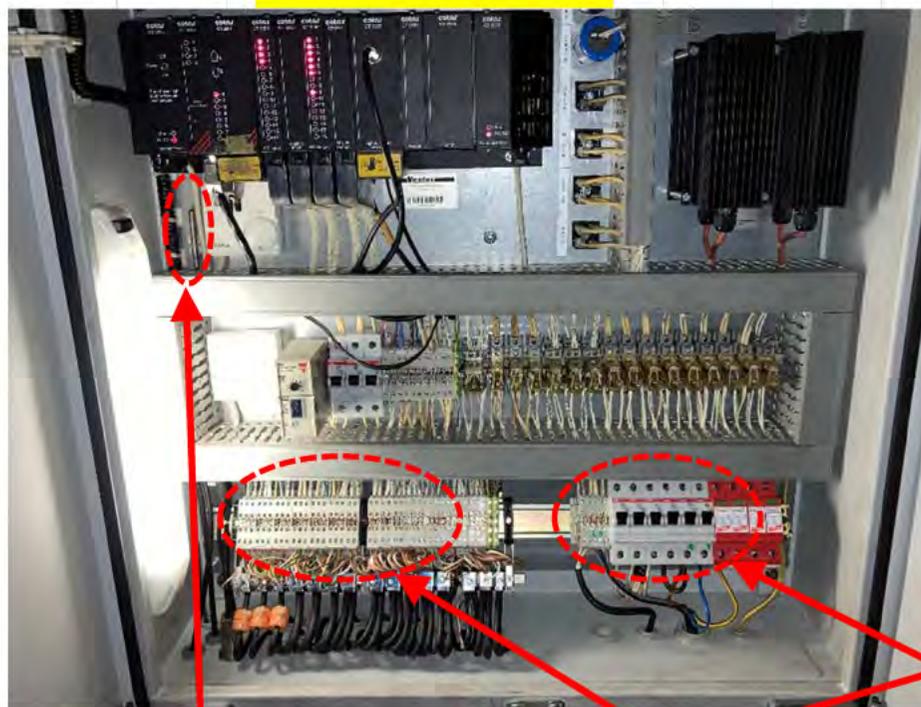
2号機の配置参考写真

山形県酒田地区広域行政組合消防署立ち合いの下、ハブ制御盤の残留器具を取り外し、機器取付ベース

板金を外した結果、ケーブル引き込み端子台周辺の変色変形が大きく、火元として推測出来る。

ハブ制御盤  
温度センサ

ピッチ制御  
入出力端子部

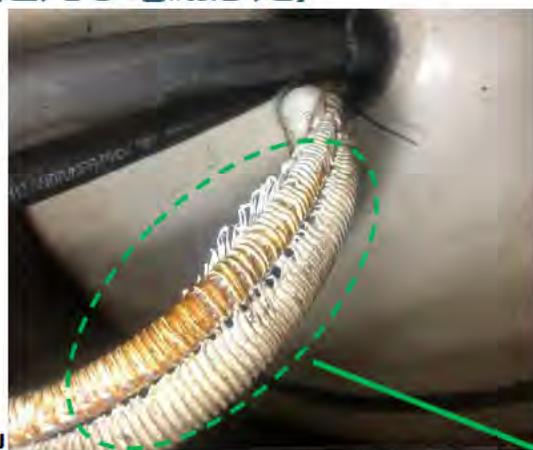
- ローテティングトランス出力端からハブ制御盤の受電端子までのケーブル過熱状況 (最大100Aを超える電流想定)

ケーブル仕様  
BIHFP-J 5C4mm<sup>2</sup>  
シリコン系鋼保護付き耐熱型

- 出火元と推定されるハブ制御盤の受電端子付近の絶縁不良から地絡短絡が発生し電源ケーブルに過大な電流が流れたと推定される。(火災発生元)

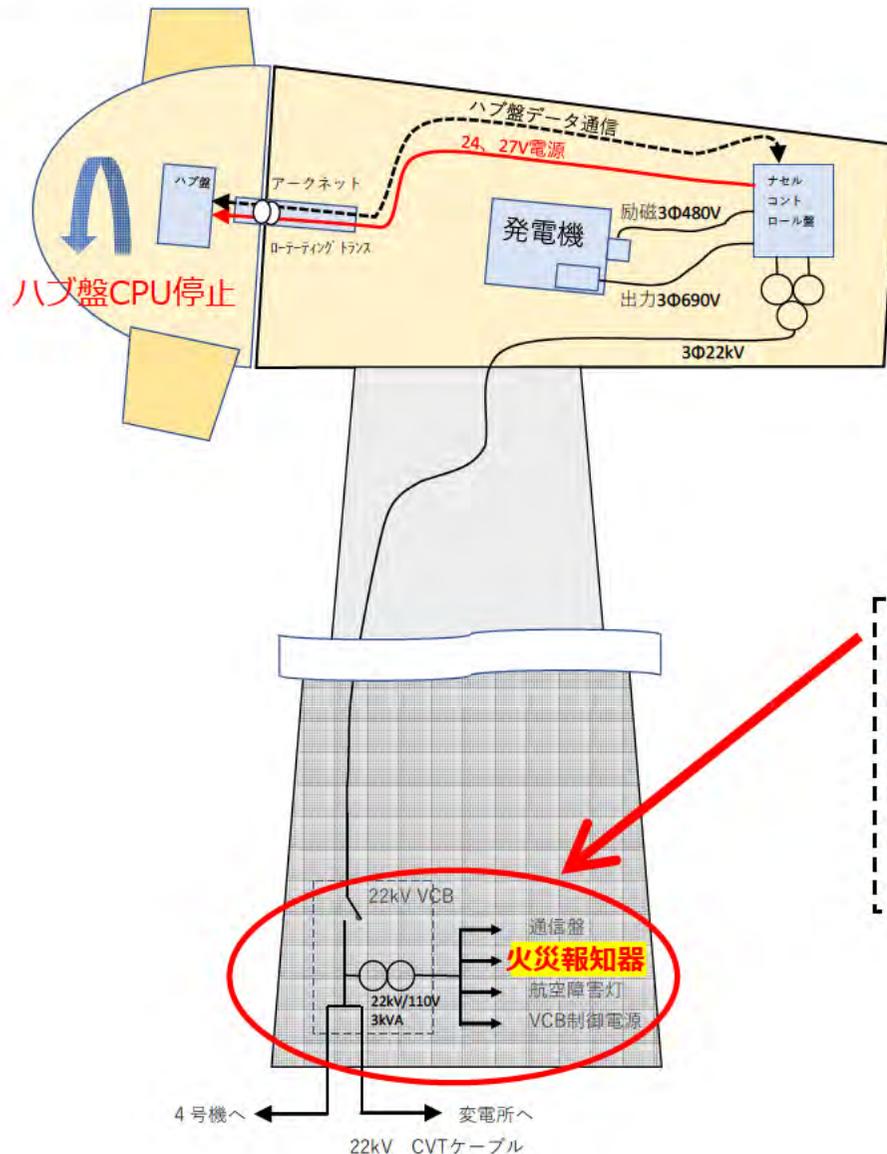
# 13. 補足資料①

**24V制御電源がハブ盤で地絡、短絡発生**

- ⇒ 末端の24V制御電圧が低下
- ⇒ ハブ盤内CPUが低電圧で停止
- ⇒ 盤温度計測不能
- ⇒ データ通信 停止
- ⇒ データ欠測

・ 火災報知器による火災発生検知で22kV真空遮断器が開放動作するが火災報知器電源は確保され、ナセルでの火災発生時はハロン消火装置が作動する。

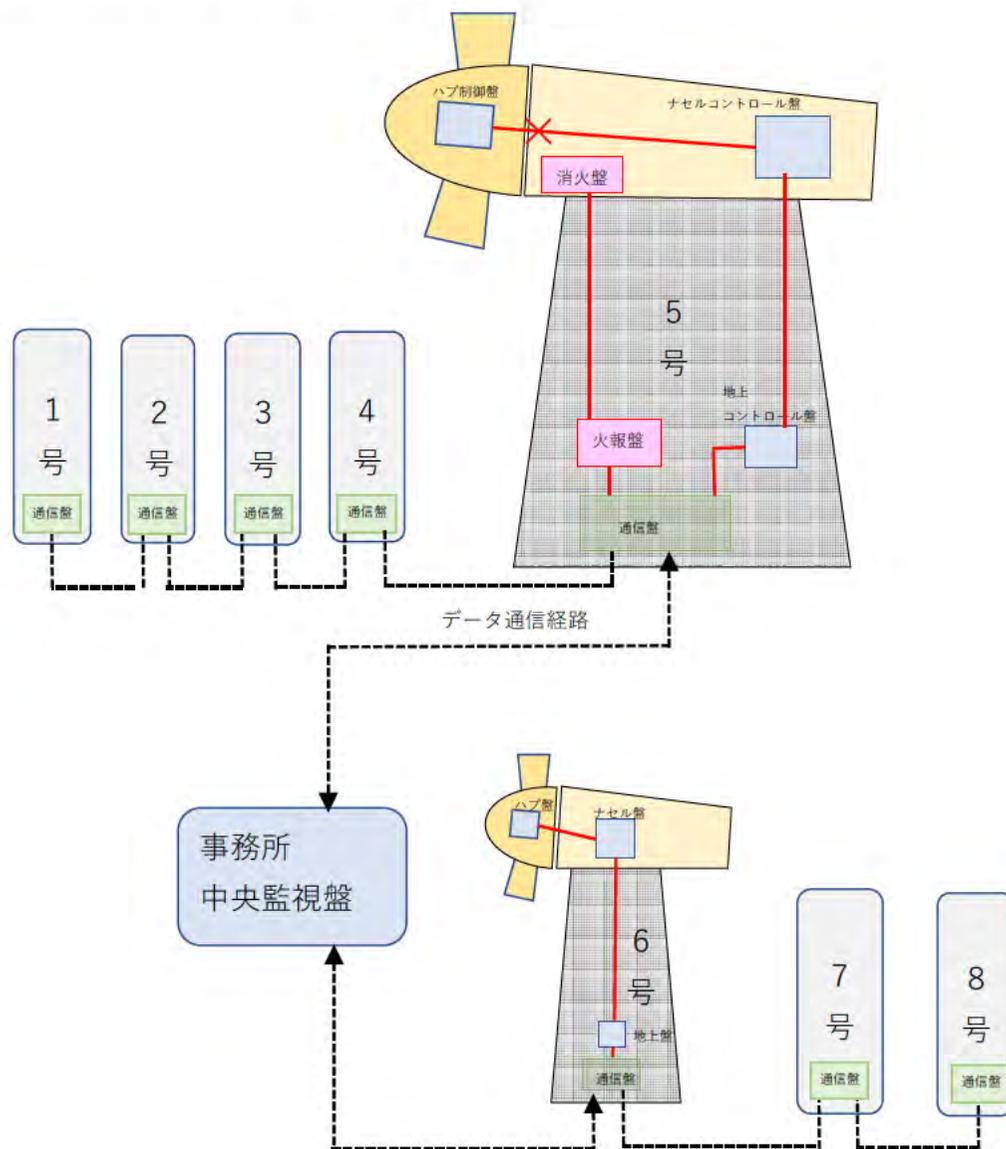
## 13. 補足資料②

万が一、ナセルのコントロール系統が故障（通信断状態となる）した場合でも消火設備は通常どおり監視し火災による自動消火は作動する。今回の事象はハブには火災報知器がなく、ナセルの火災検知器では火災を感知していない。

また、事務所の中央監視装置にも火災は発報される状態になっている他、監視カメラでも状態監視しており、異常があった際は、所員が現場に迅速に出向く体制となっている。
