# 的山大島風力発電所

台風9号・10号によるブレード折損事故に関する報告（第4報）

2022年3月29日

株式会社の山大島風力発電所

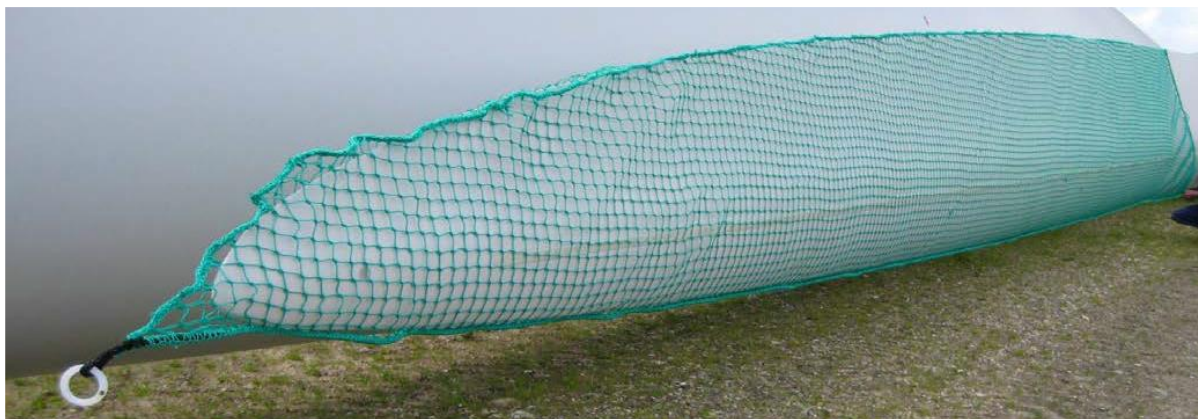
① フィッシュネット

- ① フィッシュネット：強風時のブレードの振動を抑える効果があり、ブレードの損傷リスクが軽減される。
- ② 追加のメカニカルローターロック装置：既存のローターロックに追加する形で取付を行う。

Vestas社の回答より、ギアボックス故障時については事業者のみの判断とせず、Vestas社技術員による現地での状態確認を依頼し、その結果判断をもって、ローターロックの使用、及び追加措置を実施することといたします。

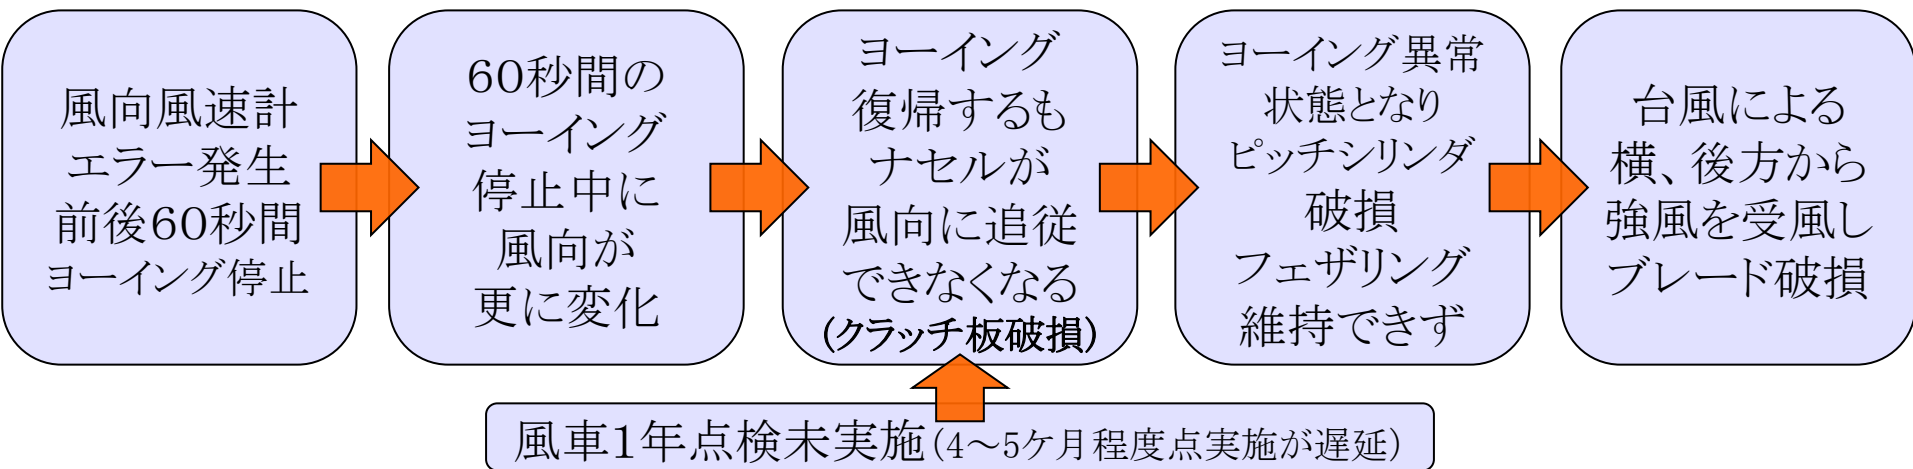
## 8号機、13号機の事故原因について

この2機について、ヨーイング機能に異常を生じさせた原因として、計測範囲を超えた風速による、風向風速計のエラー発生が挙げられる。

風向風速計のエラーにより、風向とナセル方向の差異が拡大し、その状態で瞬間的に強い力が加わったことでクラッチ板が破損したものと推測する。クラッチ板については、前年度の1年点検実施から1年以上点検が行われておらず、メーカーが指定する1年毎の定期点検が適切に実施されていない状態であった。

ヨーイングに異常を生じさせた原因は、計測範囲を超えた風速によるエラーの発生、点検が適切に行われていないために生じたクラッチ板の破損であったと推測する。
