# 的山大島風力発電所

台風9号・10号によるブレード折損事故に関する報告（第5報）

2022年11月30日

株式会社の山大島風力発電所

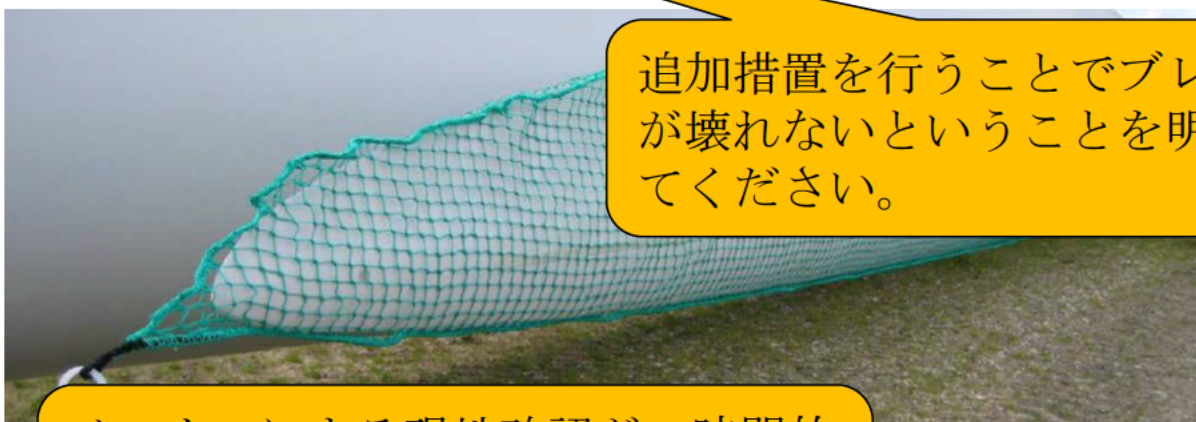
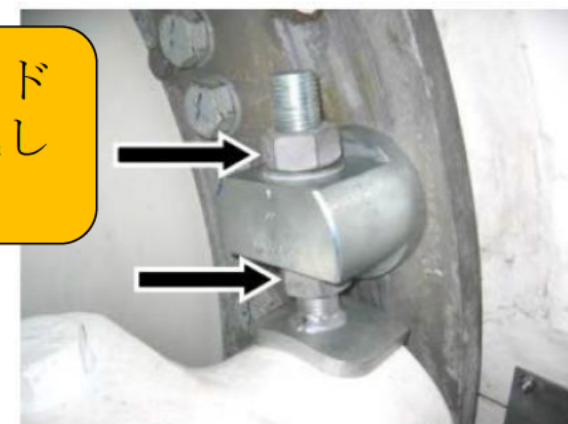
② 追加メカニカルローターロック装置

- ① フィッシュネット：強風時のブレードの振動を抑える効果があり、ブレードの損傷リスクが軽減される。
- ② 追加のメカニカルローターロック装置：既存のローターロックに追加する形で取付を行う。

Vestas社の回答より、ギアボックス故障時については事業者のみの判断とせず、Vestas社技術員による現地での状態確認を依頼し、その結果判断をもって、ローターロックの使用、及び追加措置を実施することといたします。
