# 的山大島風力発電所

台風9号・10号によるブレード折損事故に関する報告（第5報）

2022年11月30日

株式会社の山大島風力発電所

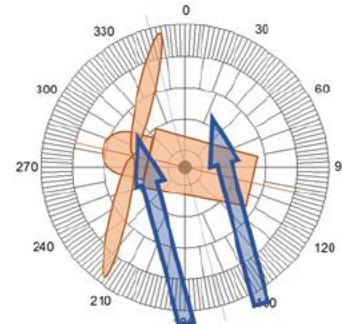
## 4. 事故発生時風車挙動 (13号機)

| 22:00 時点 | ナセル方向: 256.1° | 風向: 243.2° | 差異: 12.9° |
| 22:10 時点 | ナセル方向: 261.3° | 風向: 232.1° | 差異: 29.2° |
| 22:31:31 | Error on all wind sensors センサーエラー発生 | | |
| 22:40 時点 | ナセル方向: 282.4° | 風向: 165.3° | 差異: 117.1° |

22:10 時点での、差異:29.2° については、突風により、一時的に風向とナセル角に差異が生じたものと考えられ、トルクリミッタ(クラッチ板)の動作としては正常と考える。

22:31:31 時点で発生した風向風速計のエラーと、22:40 時点での差異が拡大していることから、エラー停止中、及びエラー復帰後も、ナセルが押され、**ヨーイングの異常状態**(クラッチ板の破損)が生じ、風向変化に対し、ナセルの追従が不可能となったものとする。

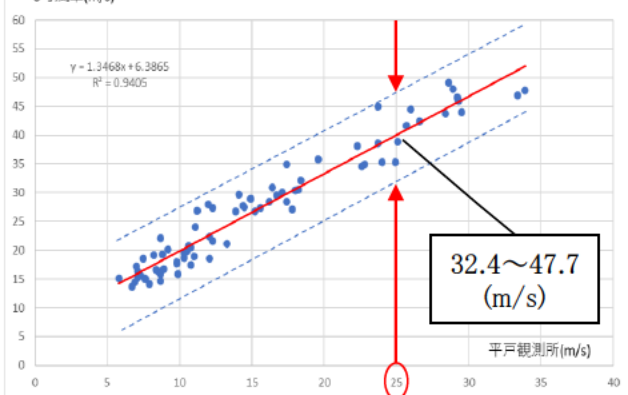
8号風車(8号機) 平戸観測所と8号風車相関関係

| 風速(m/s) | 平戸<br>観測所 | 8号 | 13号 | 16号 | 7号 |
|---|---|---|---|---|---|
| 台風9号 | 37.1 | 48.7~64.0 | 45.4~65.3 | 48.5~63.4 | 48.0~62.5 |

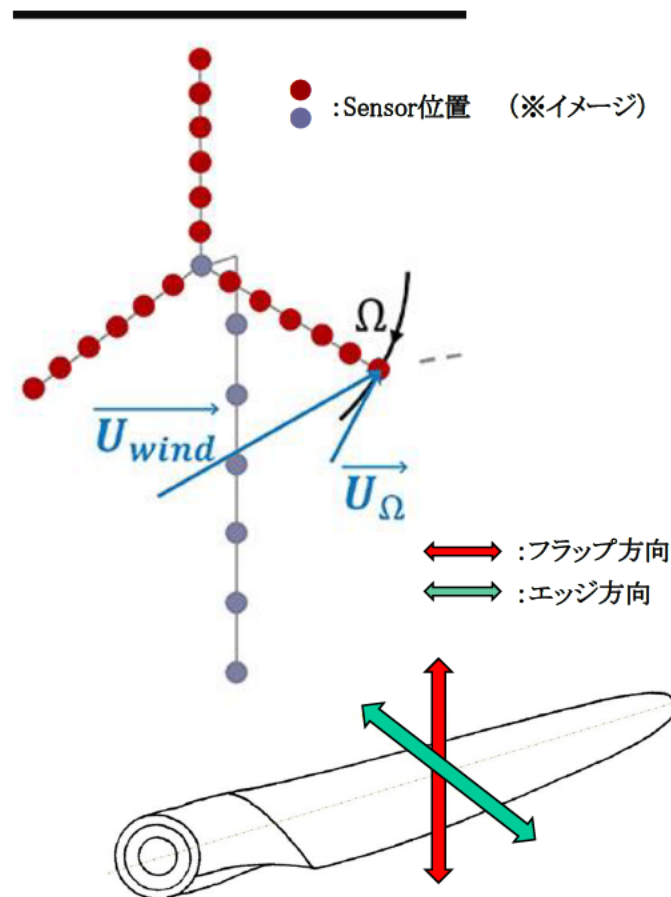
設計荷重の超過が即破損につながる結果となるとは限らないが、MASCOTでの極値風速が高い7号機、8号機では、シミュレーションにより算出されたブレードのフラップ方向に対する荷重が、[Design]: (設計荷重) に対して上回る数値 (Ratioが1.0以上) となっている。また、7号機ではエッジ方向で、翼根部に近い位置で一部設計荷重の超過となった。

13、16号機を含む14機のブレードへの荷重については設計荷重の範囲内であることが確認できた。
