# 的山大島風力発電所

台風9号・10号によるブレード折損事故に関する報告（第5報）

2022年11月30日

株式会社の山大島風力発電所

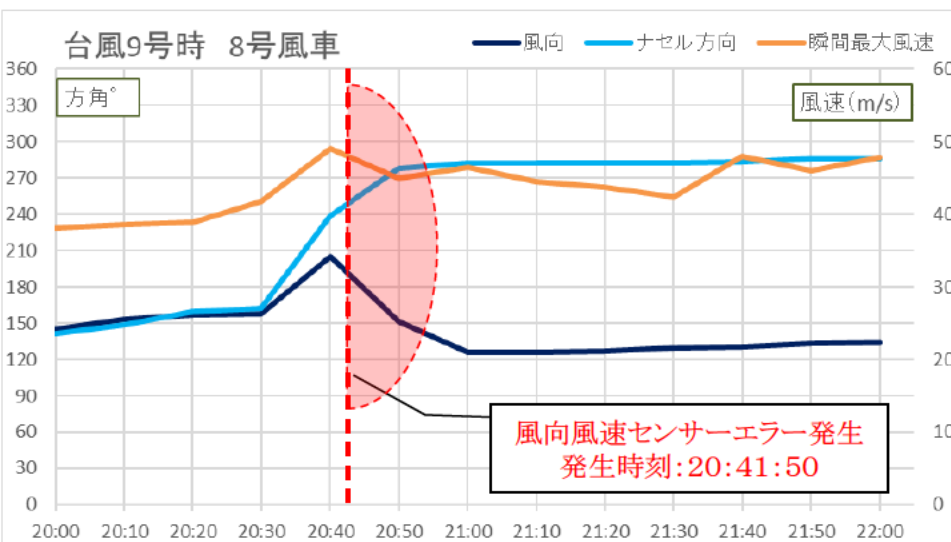
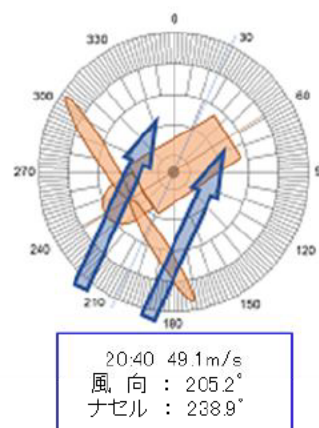
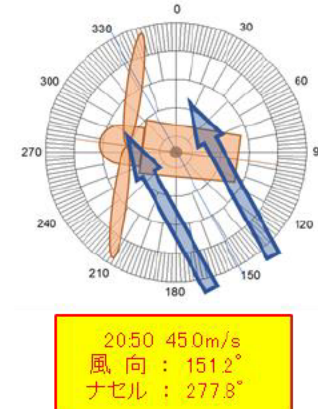
## 4. 事故発生時風車挙動 (8号機)

| 20:30 時点 | ナセル方向:162.0° | 風向:158.2° | 差異: 3.8° |
| 20:40 時点 | ナセル方向:238.9° | 風向:205.2° | 差異: 33.7° |
| 20:41:50 | Error on all wind sensors | センサーエラー発生 | |
| 20:50 時点 | ナセル方向:277.8° | 風向:151.2° | 差異: 126.6° |

20:40 時点での、差異:33.7° については、突風により、一時的に風向とナセル角に差異が生じたものと考えられ、トルクリミッタ(クラッチ板)の動作としては正常と考える。

20:41:51 時点で発生した風向風速計のエラーと、20:50 時点での差異が拡大していることから、エラー停止中、及びエラー復帰後も、ナセルが押され、**ヨーイングの異常状態**(クラッチ板の破損)が生じ、風向変化に対し、ナセルの追従が不可能となったものとする。

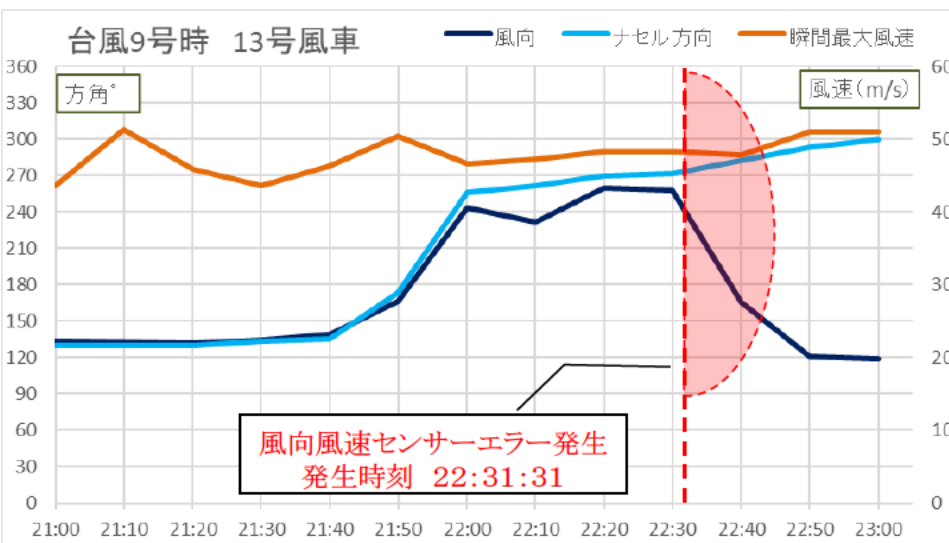
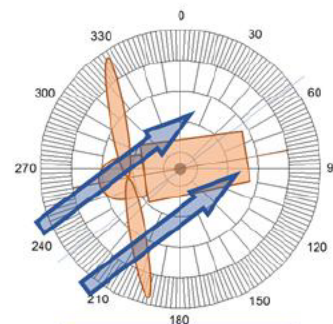
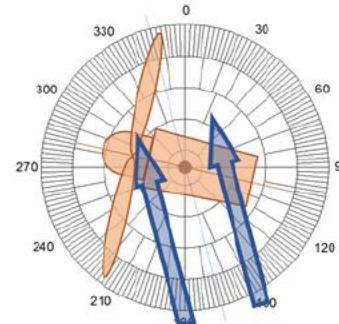
## 4. 事故発生時風車挙動 (13号機)

22:10 47.2 m/s  
風 向 : 232.1°  
ナセル : 261.3°

22:40 47.9 m/s  
風 向 : 165.3°  
ナセル : 282.4°

| 22:00 時点 | ナセル方向: 256.1° | 風向: 243.2° | 差異: 12.9° |
| 22:10 時点 | ナセル方向: 261.3° | 風向: 232.1° | 差異: 29.2° |
| 22:31:31 | Error on all wind sensors センサーエラー発生 | | |
| 22:40 時点 | ナセル方向: 282.4° | 風向: 165.3° | 差異: 117.1° |

22:10 時点での、差異:29.2° については、突風により、一時的に風向とナセル角に差異が生じたものと考えられ、トルクリミッタ(クラッチ板)の動作としては正常と考える。

22:31:31 時点で発生した風向風速計のエラーと、22:40 時点での差異が拡大していることから、エラー停止中、及びエラー復帰後も、ナセルが押され、**ヨーイングの異常状態**(クラッチ板の破損)が生じ、風向変化に対し、ナセルの追従が不可能となったものとする。

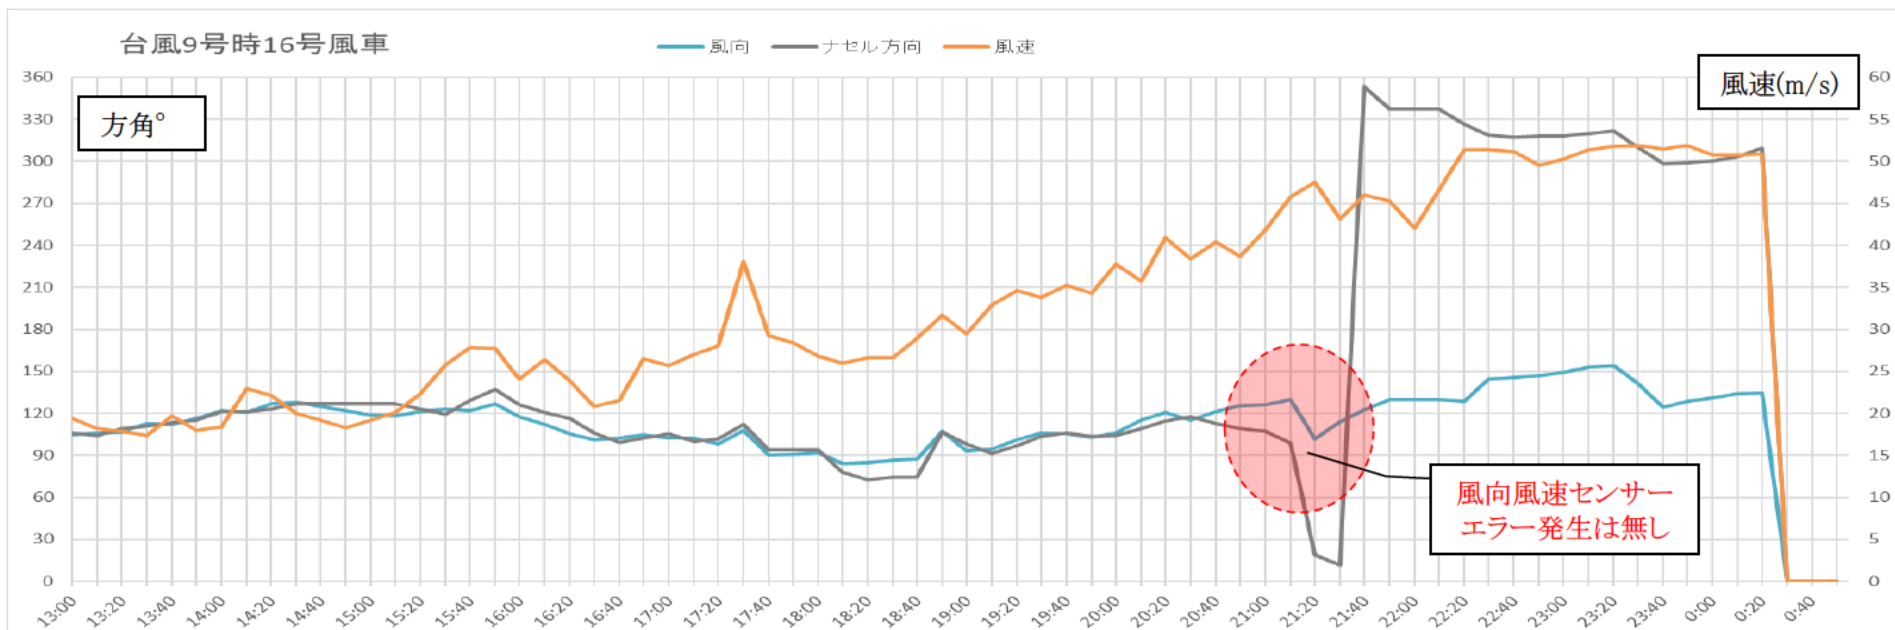
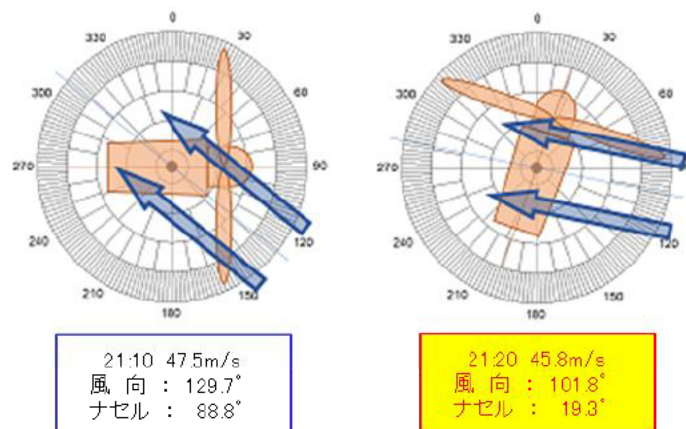
## 4. 事故発生時風車挙動 (16号機)

16号風車では、風向風速計のエラーが発生していない状況でナセル追従動作に差異が発生。

16号機については8号機、13号機と異なり、風向風速計のエラーは発生していないが、風速45m/sを超える赤網掛部分で、強風に押されナセル方向が急変した。

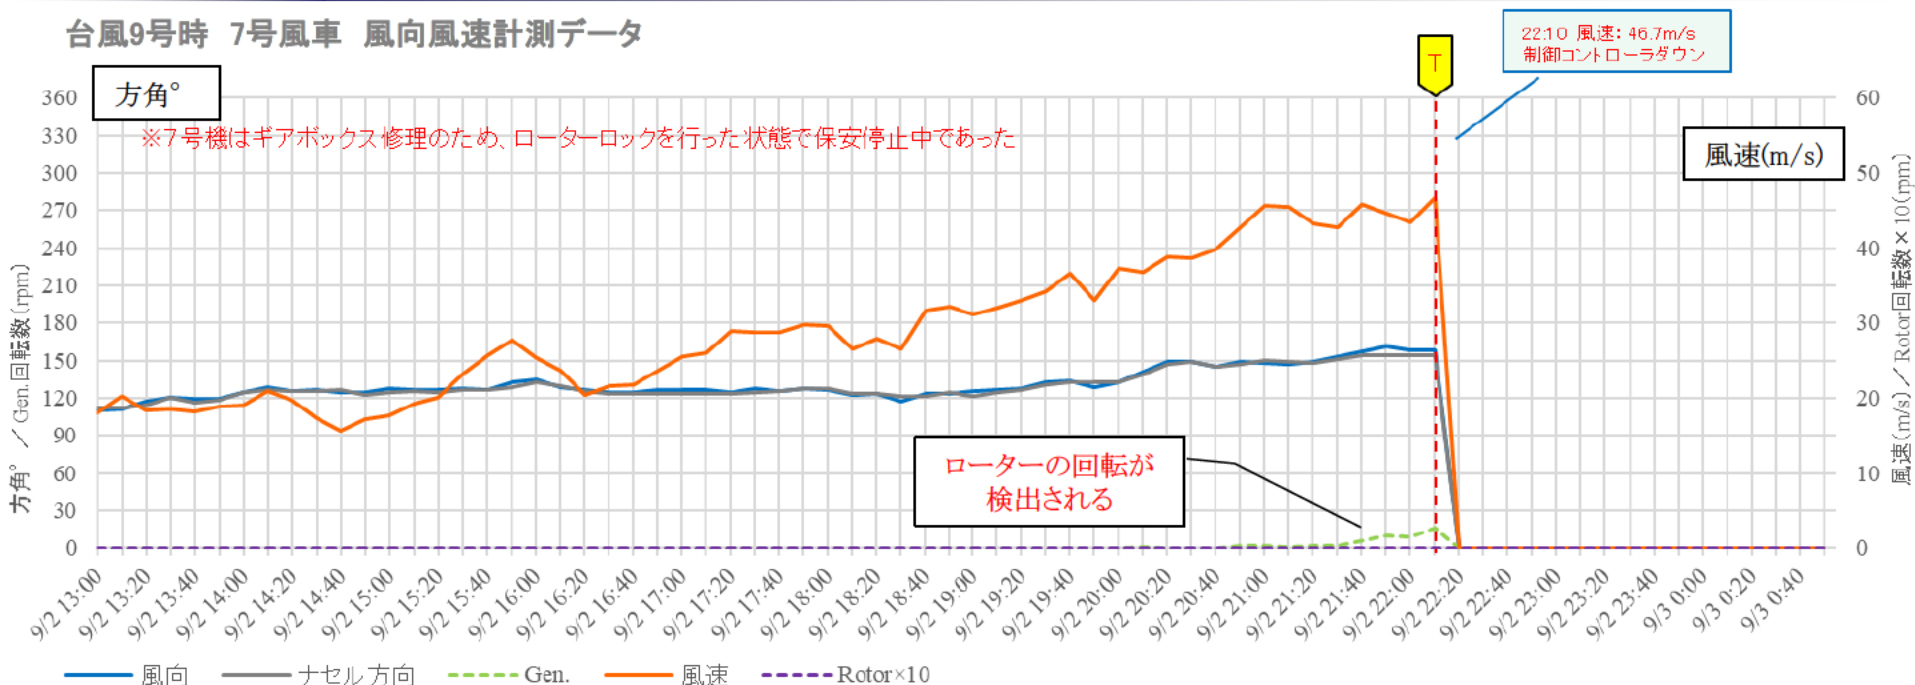
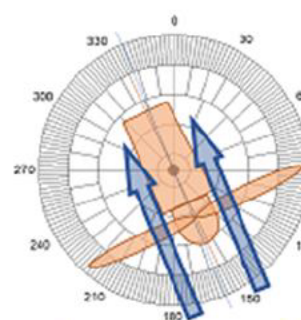
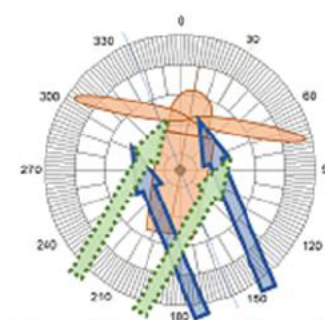
## 4. 事故発生時風車挙動（7号機）

7号機については台風9号通過後の確認ではブレードの破損は無かったが、台風9号通過時に発生した故障により、制御コントローラがダウンし、ヨーイングができない状態となった。

制御コントローラがダウンするまでのヨーイングに異常は無かったが、台風通過後はナセルが約150° 近く押された状態となっていた。

7号機は、ギアボックス故障のため、ローターロック・ブレーキを使用して保安停止していたが、20時50分頃から発電機の回転が検出されたことより、このときローターロックピンが破損したものと推測される。

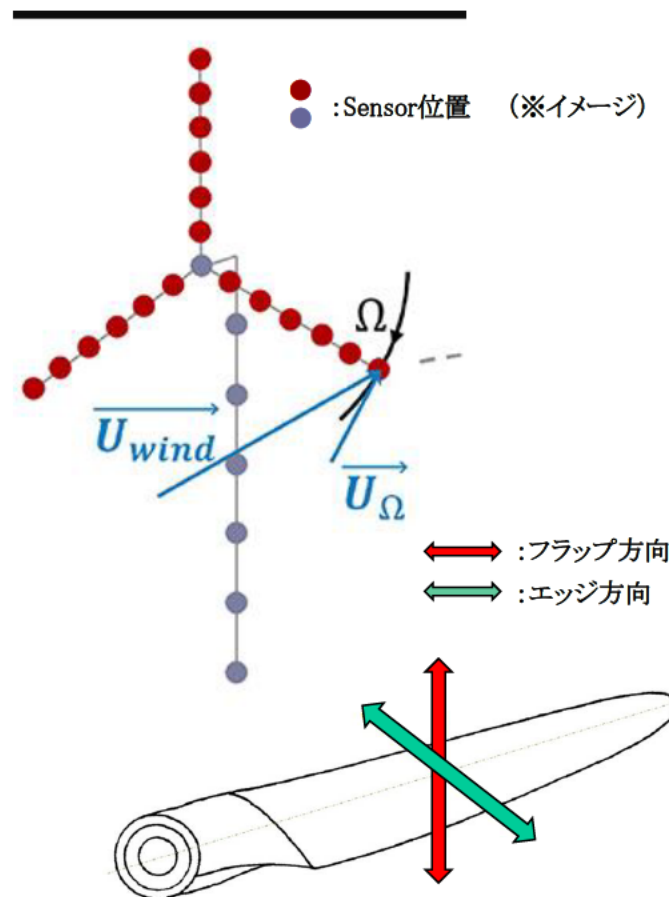
設計荷重の超過が即破損につながる結果となるとは限らないが、MASCOTでの極値風速が高い7号機、8号機では、シミュレーションにより算出されたブレードのフラップ方向に対する荷重が、[Design]: (設計荷重) に対して上回る数値 (Ratioが1.0以上) となっている。また、7号機ではエッジ方向で、翼根部に近い位置で一部設計荷重の超過となった。

13、16号機を含む14機のブレードへの荷重については設計荷重の範囲内であることが確認できた。

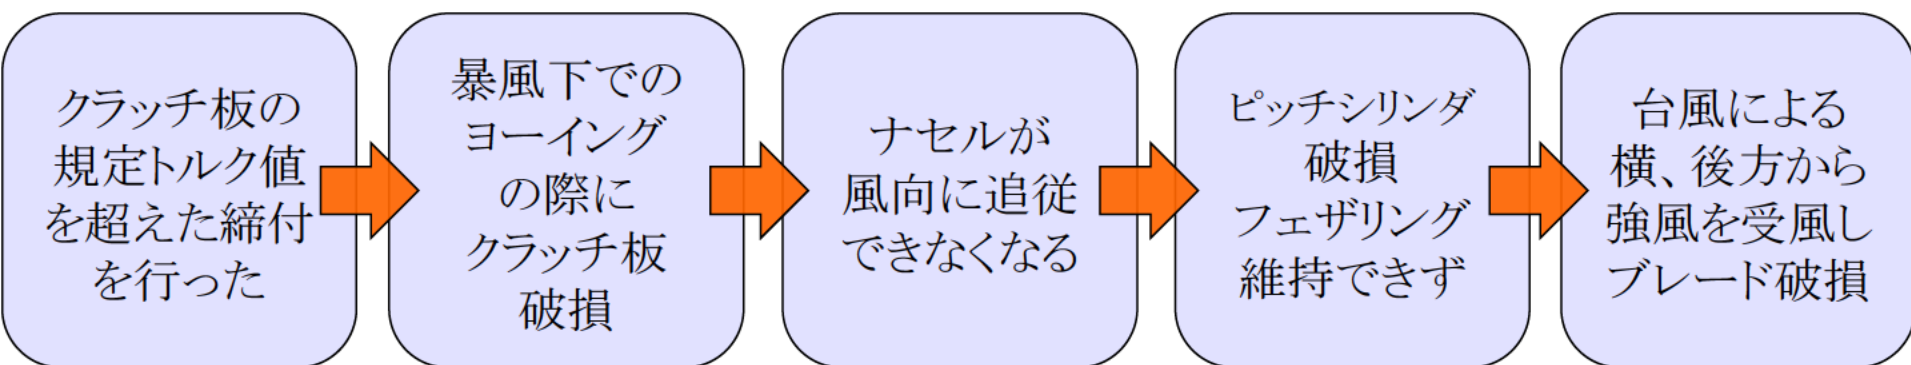
## 10. 事故原因の推定（16号機）

16号機については、2020年8月の点検時にヨーイングの滑りが見られたため、滑りを一時的に解消するために規定トルク値を超えた値での締付調整を行ったことが担当所員への聞き取りにより分かった。

締付け過多によるクラッチ板同士の滑り機能が低下した状態でクラッチ板の歯に台風による強い力が加わり破損した。

このことによりヨーイングができなくなり、風向に対し正対しない状態で強い横風を受けピッチシリンダが破損し、フェザリング状態を維持できずブレードが破損した。

ヨーイングに異常を生じさせた原因は、点検時に行った **規定値を超える値での締付調整** であったと推測する。

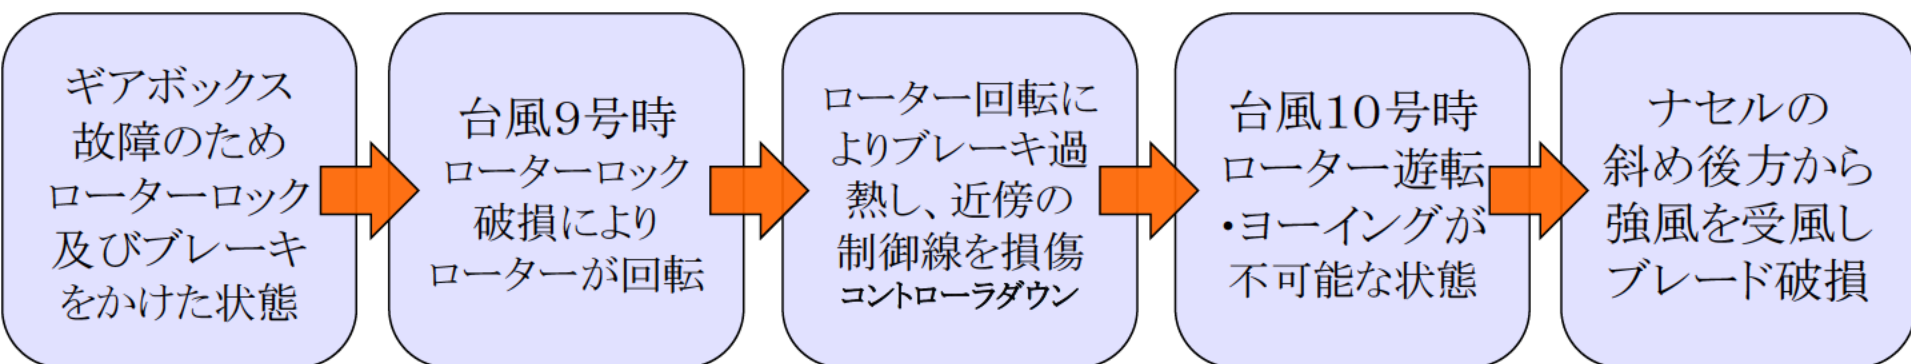
## 10. 事故原因の推定（7号機）

7号機はギアボックス故障による保安停止中に、台風9号通過時の強風でローターロックピンが破損した。ローターロックピンの破損によりローターが回転したことでブレーキが過熱し、ブレーキ近傍を通っていた風車制御配線を損傷させ、風車コントローラがダウンした。

折れ曲がったローターロックピンが噛み込み、ローター遊転ができない状態となったことに加え、風車コントローラダウンによりヨーイングができない状態で台風10号を迎え、ナセル斜め後方からの強風を受け、ブレードが破損した。

ギアボックス故障とはいえ、台風による強風が予測可能な状況でローターロック・ブレーキをかけていたことによる運用方法が原因となり、ブレードが破損した。

原因 ③ ギアボックス故障時の事業者判断によるローターロック・ブレーキ使用での制御線破損（7号機）

対策 ギアボックス故障時、メーカー技術員による現地確認を行い適切な対応をとる

ローターロックを使用する必要がある重度の故障の場合については、風車メーカーに相談したうえで、追加オプション等の使用によるギアボックス保護を実施する。
