淡路市北淡震災記念公園風力発電設備における倒壊事故について

2019年3月11日
淡路市・（株）ほくだん

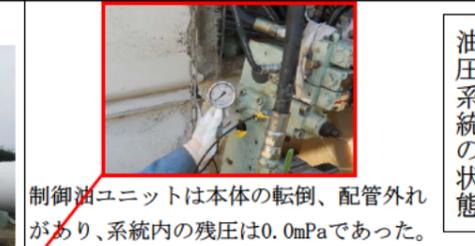
油圧系統の状態

ピッチ制御用油圧シリンダーの出代計測

油圧出代の計測により、調査時点では、ファインに近い角度であった。

(シリンダ出代 ファイン角:50mm、フェザー角:344mm)

地面との衝突により、油圧シリンダは座屈し、支持構造物は変形していた。計測された出代は地面との衝突で縮んでいるため、風車倒壊前の値については不明である。

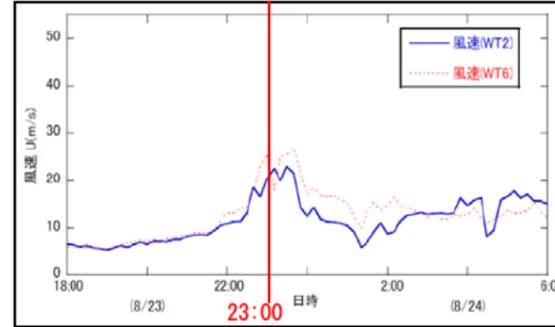
図4-8 倒壊風車地点の風速（ハブ高さh=37.0m）

- ・ 当サイトにおける風向・風速の算出にあたっては、以下の手順により数値解析を行った。
 (手順1) 数値流体解析により、当サイトと近傍サイトの風向偏角と風速比を求める。
 (手順2) 数値流体解析から求めた風向偏角と風速比を用いて、近傍サイトで得られる風向・風速を倒壊風車地点のハブ高さでの風向・風速に変換する。
- ・ 近傍サイトから変換された倒壊風車地点のハブ高さでの風速・風向の時間変化は、図4-8と図4-9に示すとおりである。

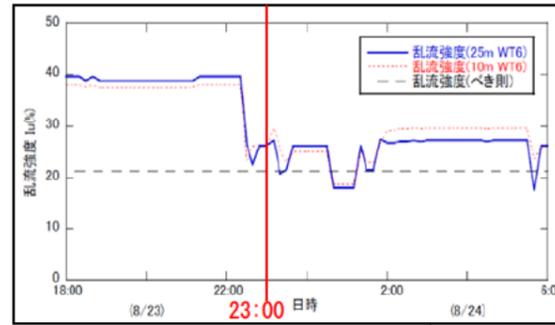
図4-10 倒壊風車地点の乱流強度（ハブ高さh=37.0m）

- ・ 数値流体解析から求められた倒壊風車地点のハブ高さでの乱流強度の時間変化は図4-10に示すとおりである。
- ・ 格子解像度が乱流強度に与える影響を調べるため、25m格子と10m格子による解析を実施したが、その差は非常に小さかった。
- ・ 乱流強度が大きくなった方位には複雑な地形が存在し、その影響によるものである。

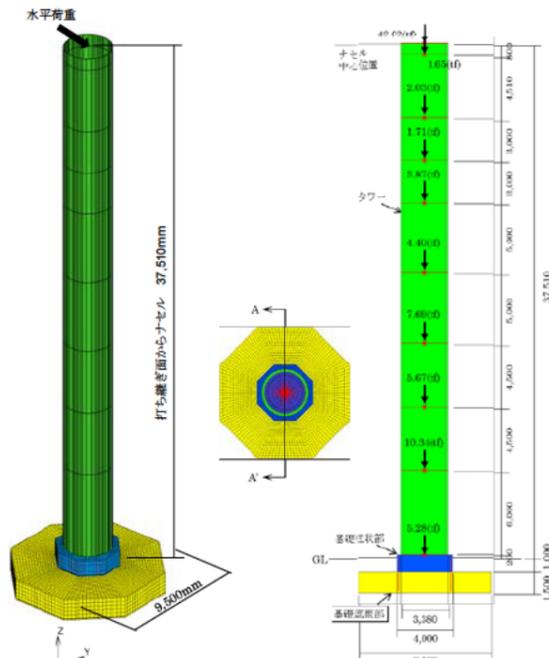
図4-14 解析モデル全体

- 解析モデル概要 (図4-14 解析モデル全体)
 - 方法：ナセルに水平荷重を単調に与えるFEM解析
 - 対象：風車基礎工及びタワー
 - 鉄筋はトラス要素、その他の要素はソリッド要素でモデル化し解析を行った。
- 使用材料
 - 鉄筋は等方性弾塑性材料とし以下の値とした。

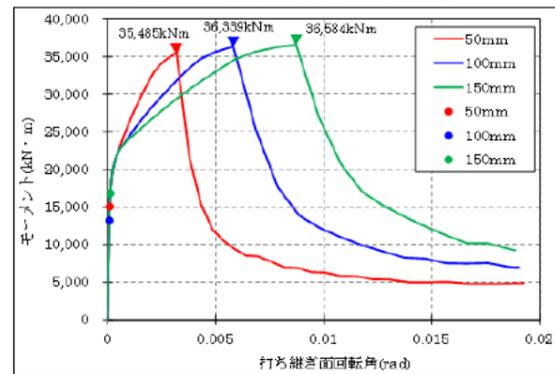
図4-15 モーメントと打ち継ぎ面の回転角の関係図

図4-15に示すとおり、解析の結果として、打ち継ぎ面におけるモーメントと回転角の関係が得られた。本風車接合部の実耐力は、表4-4に示すとおりである。

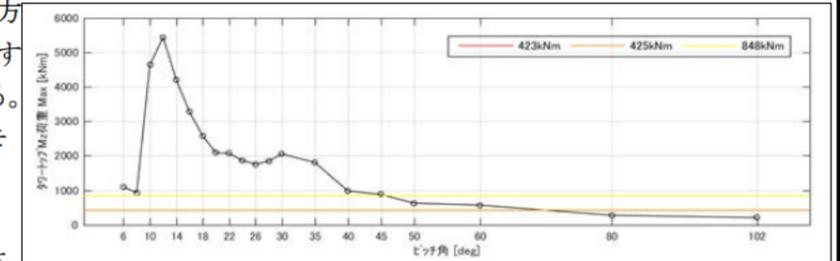
図4-18 タワートップねじりモーメント M_z (10分間最大値)

- 台風時の風向・風速乱流強度を用いて、風車に作用した風荷重を求めた。
- 台風時のタワーベースモーメント (10分間最大値) を図4-17に、タワートップのねじりモーメント (10分間最大値) を図4-18に、ピッチ角16°の時のタワートップねじりモーメントの時系列波形を図4-19に示す。
- 図4-17から、タワーベースモーメント M_y は回転数の上昇に伴い増加し、ピッチ角が18°より小さくなったときに曲げ強度の最大値 (36,584kNm) を超えており、その方向は M_y の正の方向 (352.8度)、すなわち北方向となることがわかる。
- ねじりモーメント M_z は、ヨーモーメント内のブレーキトルク (最大425kNm) を大きく超過している (図4-18)。 M_z は、方向が交互に変わる交番荷重 (図4-19) であり、直ちにナセルの旋回運動につながらないが、すべりの蓄積や風向の変化に伴ってナセルが徐々に遷移し、倒壊が進むにつれて風下方向に回転したと考えられる。
