# 令和元年台風15号における鉄塔及び電柱 の損壊事故調査検討WG 中間整理概要

令和元年12月5日

経済産業省 産業保安グループ

# 令和元年台風15号における鉄塔及び電柱の損壊事故調査検討ワーキンググループの概要

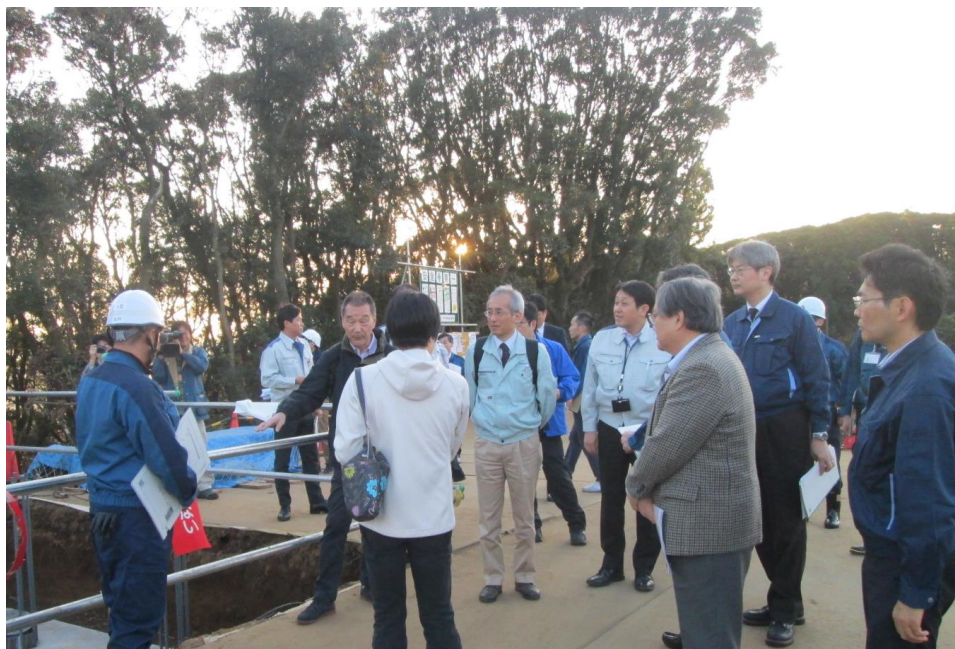
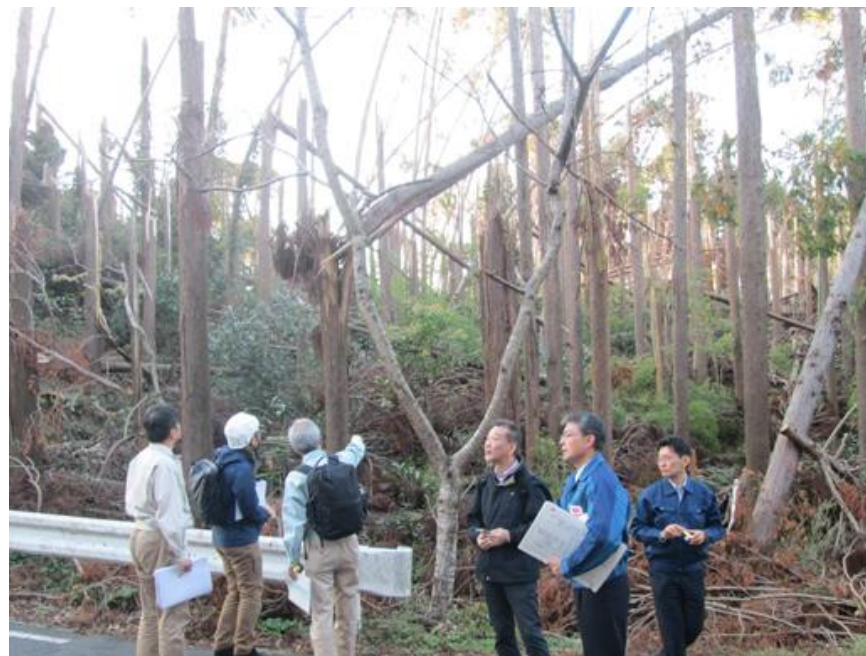
現地調査の実施状況

- 鉄塔WGにおいては、東京電力PGの実施した損壊事故の原因調査・分析に係る検証結果を確認すると共に、これらの結果を踏まえた技術基準の適切性、再発防止策について議論。
- 議論に際し、鉄塔・電柱の点検記録・写真・検証データ等の調査・分析を実施し、東京電力PGの検証結果の妥当性を確認。また、鉄塔の倒壊事故現場の状況及び写真・記録による事故状況の確認、現場の作業従事者へのヒアリング等の現地調査を実施した。

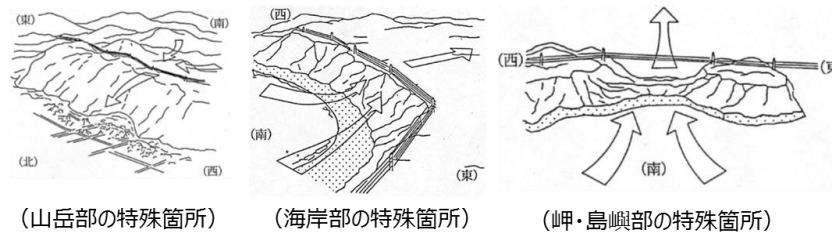
強風が局地的に強められる特殊箇所

- 台風15号により倒壊した鉄塔2基は、現行の技術基準で求められる風圧荷重40m/s（10分間平均風速）を満たすよう設計されていたものの、**特殊な地形による突風**（最大瞬間風速70m/s、10分間平均風速50m/s）により、**当初の設計強度を大きく上まわる荷重が発生し、先にNo.78鉄塔が倒壊し、それに引っ張られる形でNo.79鉄塔が倒壊したと推定される。**

- **現行の技術基準について、以下の3点を規定する形で見直しを行う。**
  - ① 現行の基準風速40m/sを維持するとともに、40m/sについて「10分間平均」を明確化
  - ② 地域の実情を踏まえた基準風速を適用すること
  - ③ 特殊地形を考慮すること（従来の3類型に加え、今回の類型を追加）
- 鉄塔周辺の風況・風向等について、より精緻に把握するためセンサーの設置や様々な気象データの収集等を検討する。
