# 鉄塔及び電柱の損壊事故の原因調査について

令和元年11月29日

経 済 産 業 省

# 1. 本WGにおける鉄塔及び電柱の損壊事故の原因調査について

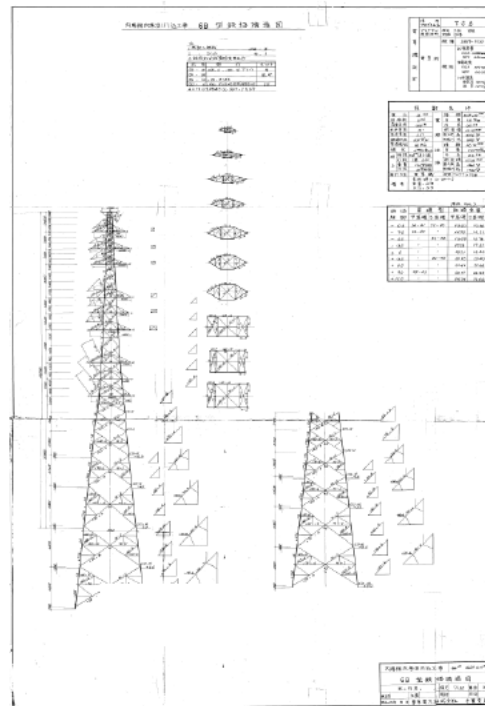
<鉄塔設計条件・設計図面・設計計算書（No.78）>

- 鉄塔の設計条件及び設計計算書について、鉄塔が建設された当時の技術基準及び JEC-127-1965に基づき、40m/s相当の設計風圧（鉄塔330（kgf/m<sup>2</sup>）、電線：100（kgf/m<sup>2</sup>））を設定し、各部材の応力計算値について十分な許容応力を満たすことを確認。

※全部材について安全率1.0以上を確認  
【\*\*\*\*\*】の表記は安全率100以上

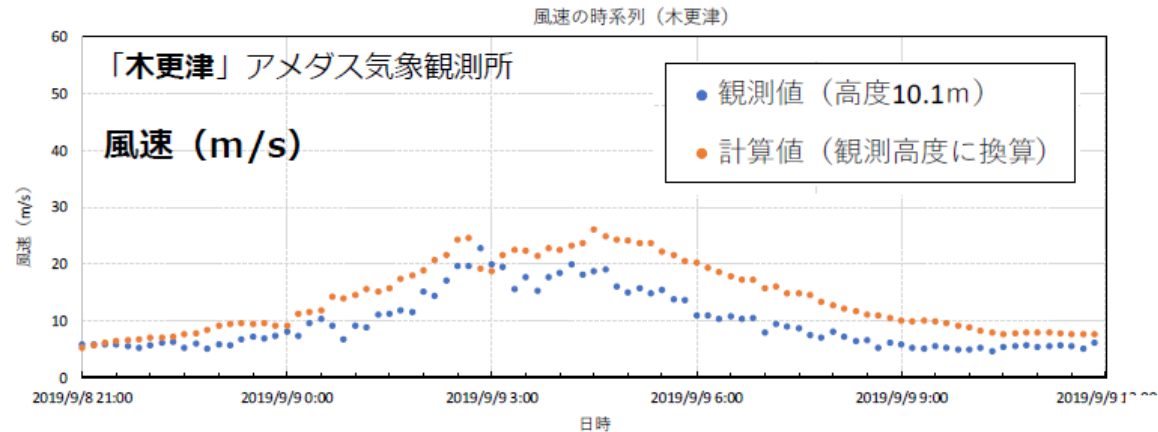
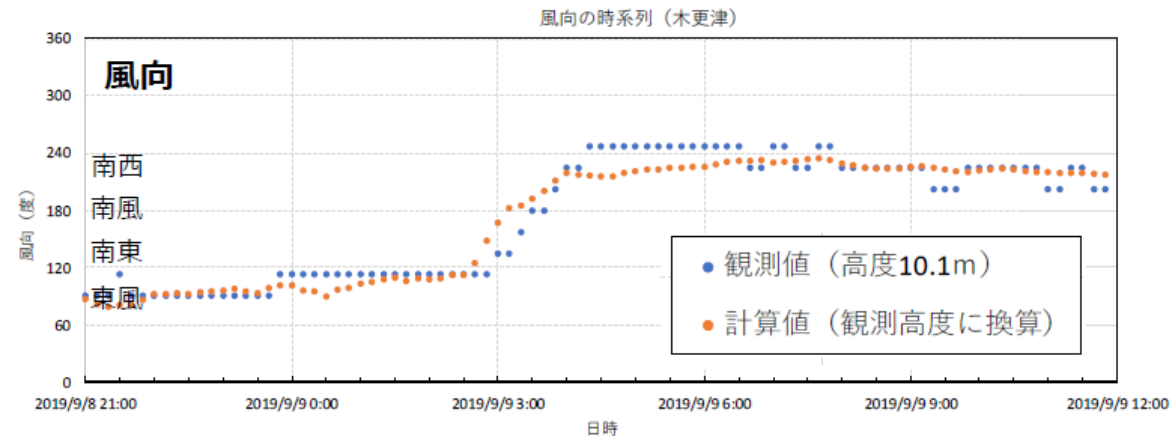
<観測所におけるアメダスの結果とシミュレーション結果の比較>

- 東京電力PGが活用した、台風15号の再現広域風況シミュレーションの計算条件及び計算結果を確認。

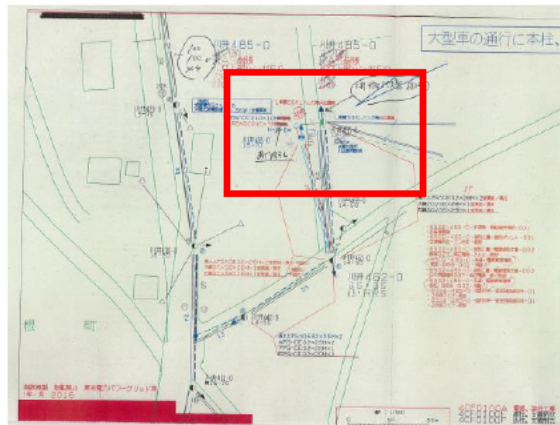
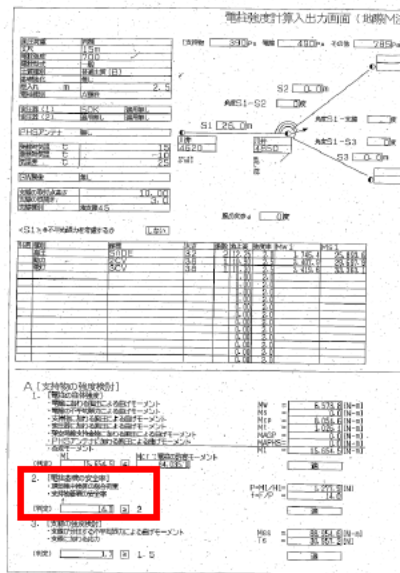
<電柱配置図面、強度計算（No.10・千葉県千葉市若葉区川井町）>

- 電柱についても、設計条件及び施工に関する資料を確認。
- 風荷重の設定方法において、安全率2.0を満たすように設計されており、根入れ、地盤の補強等の施工方法を確認。

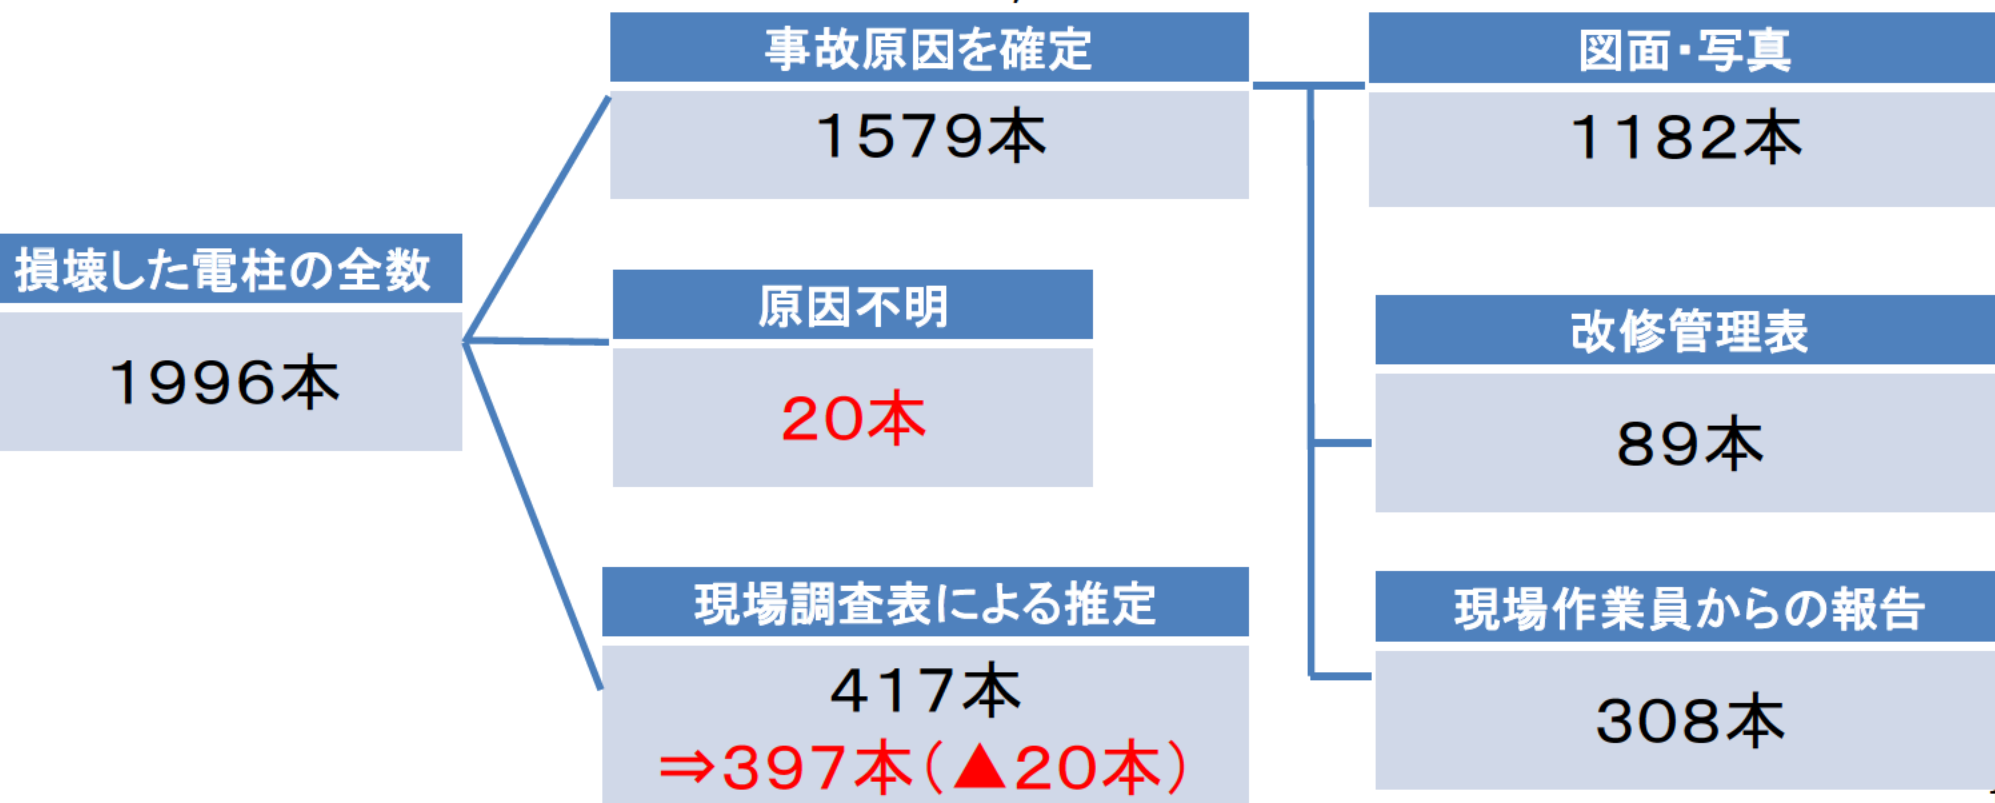
＜折損・倒壊等した電柱1,996本の被害原因＞

- 折損・倒壊等した電柱1,996本の被害原因について、東京電力PGから全て2次被害と推定されると報告を受けた内容について、改めて全て精査を行った。
- その結果、**20本の電柱については**、現存するエビデンスで原因が特定されていない、あるいは、根拠において**原因が確定できなかった**。引き続き、**外部専門家による調査を継続**。

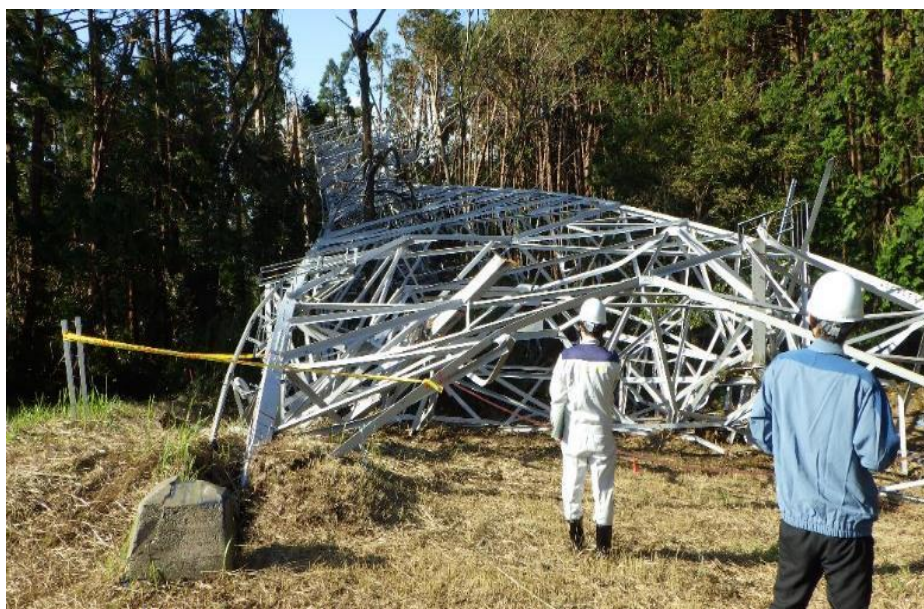
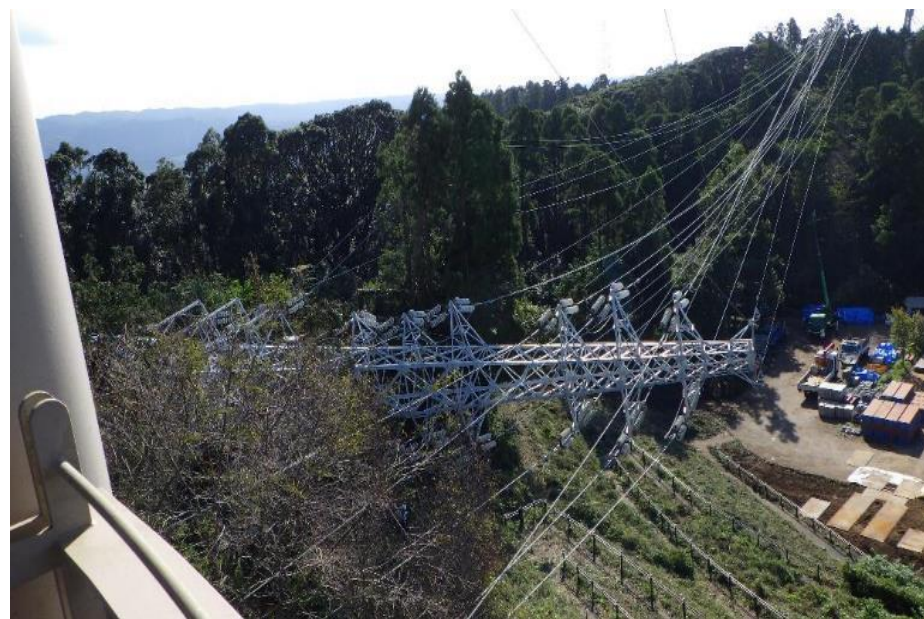
- 倒壊した鉄塔に関して、電気事業法第107条に基づき、立入検査を東京電力PGに対して実施。専門的な知識を有する国の職員により、巡視点検記録等の書類を検査するとともに、実地検査を実施。東京電力PGの保安体制を把握すると共に、損壊した鉄塔の状況等を確認。
- 併せて、鉄塔倒壊の原因究明・再発防止を指示。また、台風19号上陸の際には予め、倒壊した鉄塔の撤去等の安全確保に係る対策を確認・指導した。

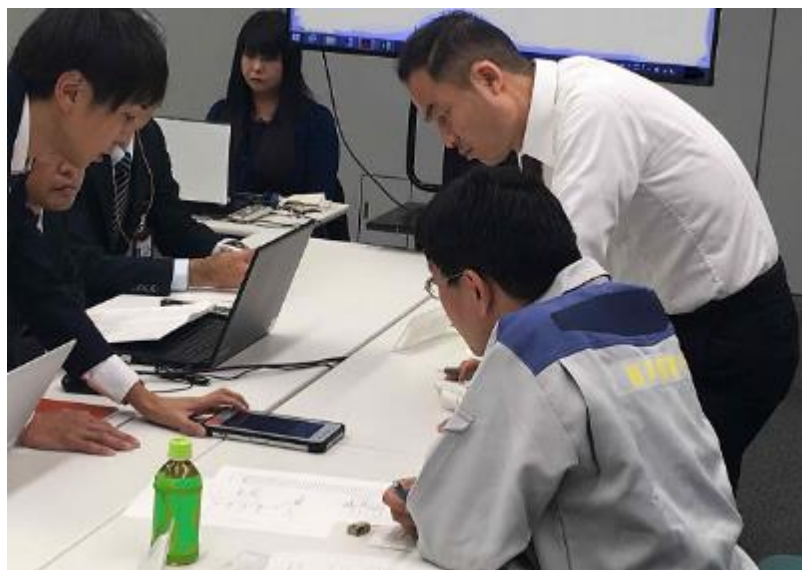
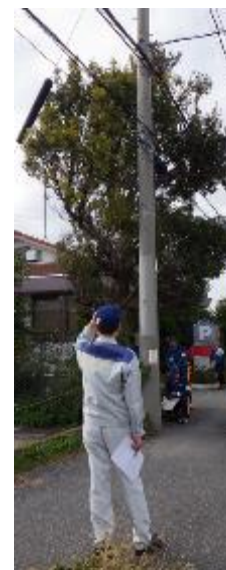
- 電柱の損壊事故原因究明のため、電気事業法第107条に基づく立入検査を東京電力PGに対し実施。専門的な知識を有する国の職員により、点検記録・マニュアル等の書類を検査すると共に、東京電力PG職員による巡視点検に立会い、規程通りに巡視点検が行われており、千葉県内の電柱100万本の保安体制が確立されていることを確認。
- 併せて、電柱の損壊原因の多くが倒木・飛来物等による2次被害の影響との報告を踏まえ、巡視点検時に2次被害発生リスクの評価、それを踏まえた樹木の事前伐採等被害低減のための取組を要請した。
