# 令和元年台風15号における 鉄塔及び電柱の損壊事故調査検討 ワーキンググループ 中間整理（案）

令和元年11月29日

経 済 産 業 省

産業保安グループ

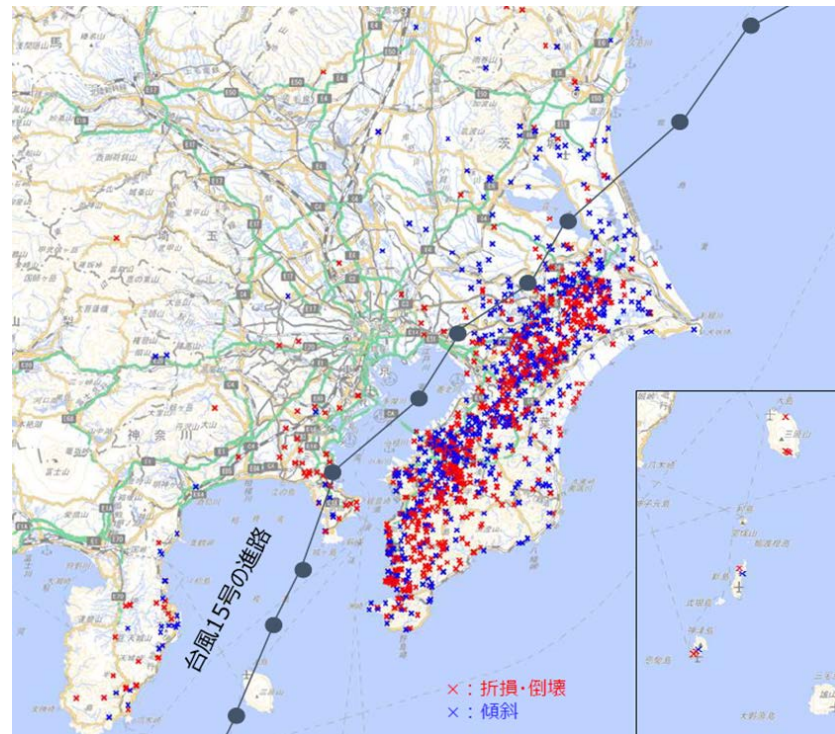
＜電柱の被害発生状況分布図＞

- 台風15号の影響により、東京電力管内で、**計1,996本の電柱が折損・倒壊・傾斜等の被害**を受けた（被害の多くは、台風の進路の東側の山林部に集中。）。

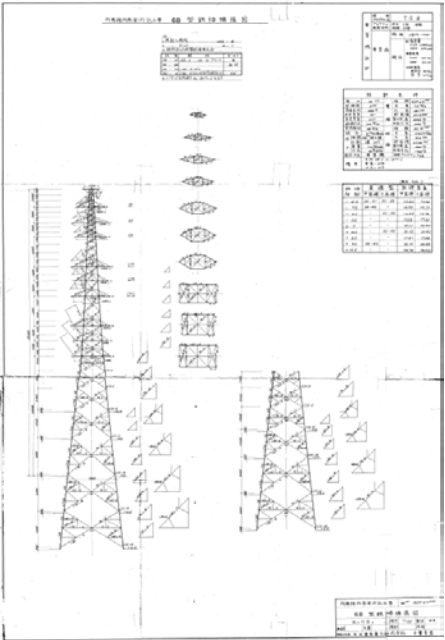
- 設計条件及び設計計算書を確認し、鉄塔の設計は技術基準及びJEC-127-1965の風荷重の設定方法が適用されていること、各部材が許容応力を満たすことを確認。
  - また、倒壊した鉄塔 (No.78,79) の巡視点検記録について、点検回数・点検内容・点検方法が、保安規程において定められた手順で実施されていたことを確認。
- ※No.77,80についても同様の確認を行い、大きな問題はなかった。
