# 鉄塔及び電柱の被害発生原因及び再発防止について

2019年12月17日  
東京電力パワーグリッド株式会社

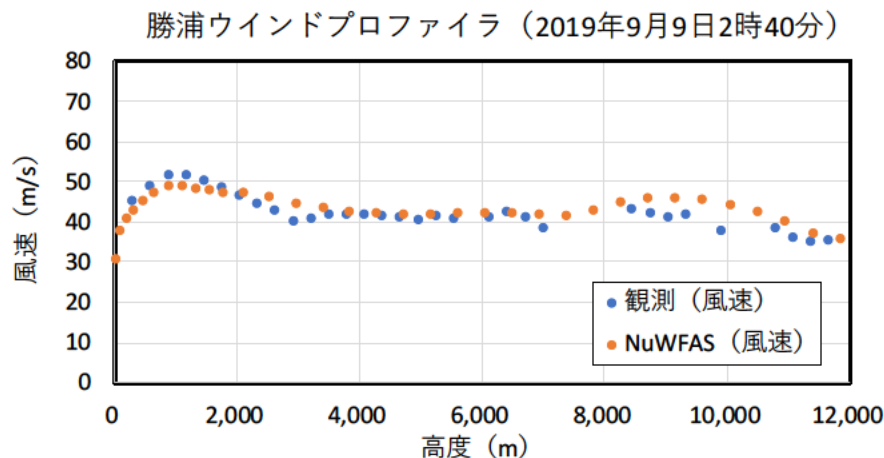
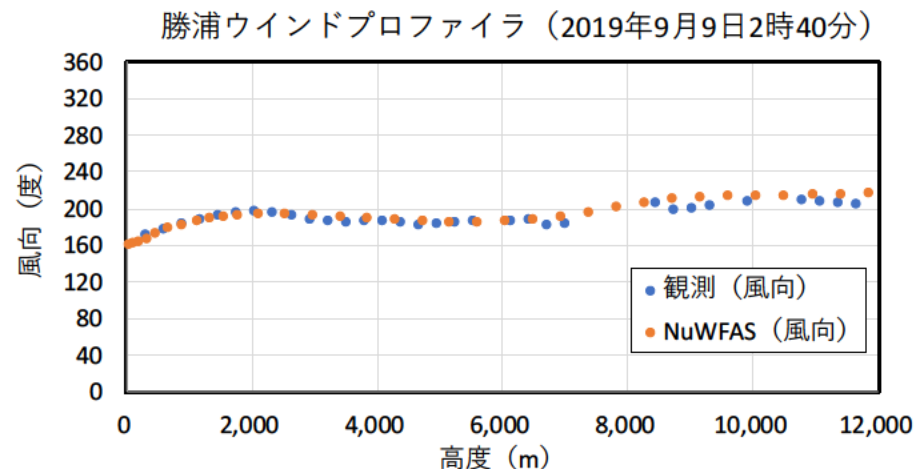
## 2019.9.9 2時40分データ

気象シミュレーション結果は、気象庁のウィンドプロファイラ※の上空風向・風速の観測値と概ね一致することを確認。計算結果は信頼できるものと判断。

※事故発生時刻前後 (2時50分～3時10分) 期間の観測値は欠測。

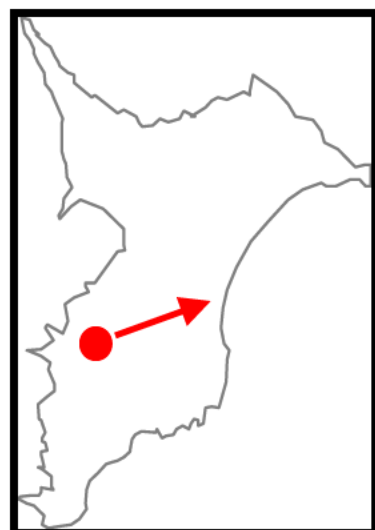
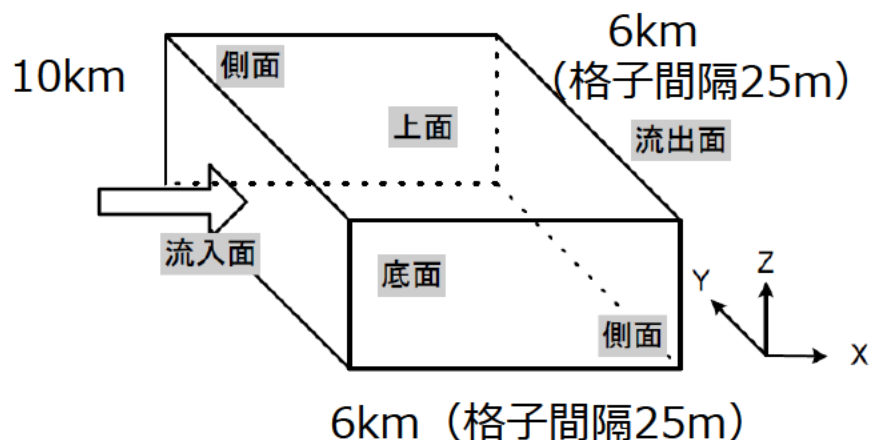
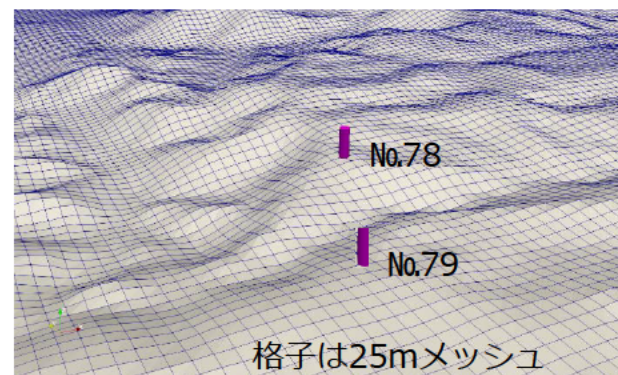
No.78地点の底面拡大図

詳細な3次元地形データによる複雑地形から局所的な地形起伏が風況に与える影響を評価（気温勾配は考慮していない）し、風速の増減速を計算。（格子間隔や計算領域等は今回当社が設定したもの）

- 現地風速を気象・気流シミュレーションにより計算した結果、南南東の風向に限り、No.77～No.78の箇所で局地的に風が強められた可能性が判明。
- 結果、No.77～No.78間の風は、その他径間の風と比較して著しく増速したと考えられる。

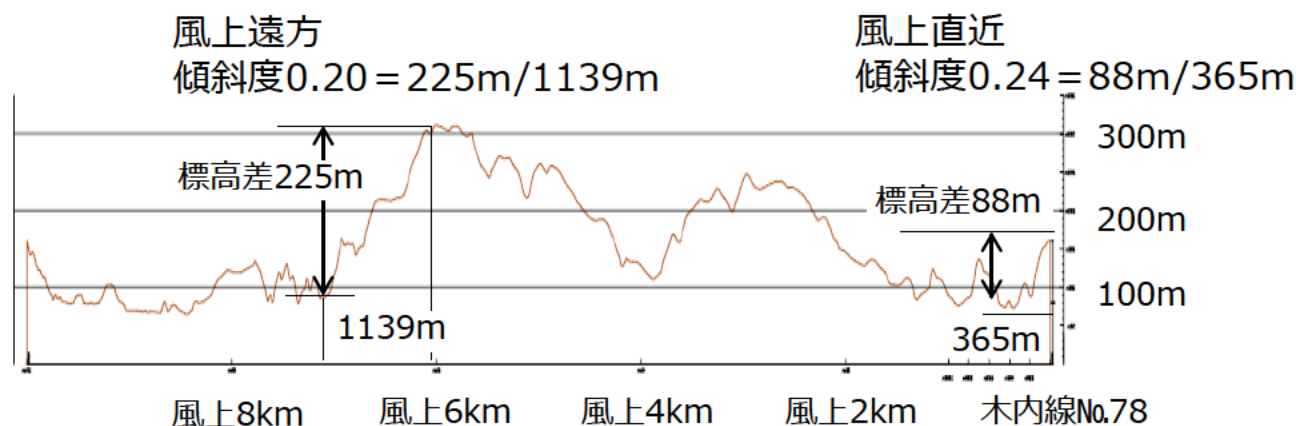
気流解析結果（南南東風）

- ・ 台風の主風向において、**風上側の標高の高い丘と直近の急斜面**の2つの地形影響が重なり、局所的に風が増速されたと推定。
- ・ 今回箇所地形の特徴に基づき、類型地形の抽出は、下記2条件を満たす箇所とする。
  - ①**風上遠方**：風上側8km以内に傾斜度0.2程度以上かつ標高差200m以上の山等があること
  - ②**風上直近**：傾斜度0.2程度以上かつ標高差50m以上の急斜面の頂部付近である箇所
