# 個別論点について

令和元年12月17日

経 済 産 業 省

産業保安グループ

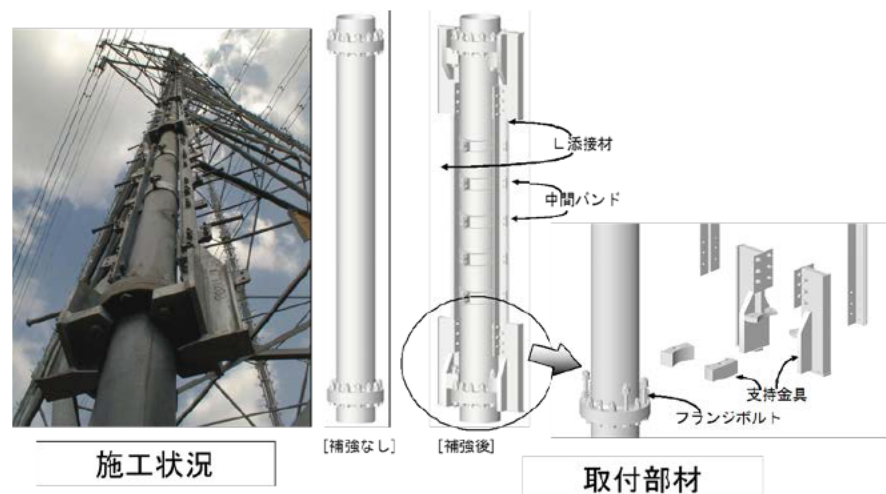
（補強工事の様子（主柱材L添接材工法））

- 主柱材（中空鋼管）を補強するための工法
- 主柱材に沿って補強材を取り付けることで、主柱材の断面積を増やし、鉄塔全体の耐荷重を向上
- 国内電力会社で導入実績あり
- 鉄塔の裕度を向上させるための補強に活用され、鉄塔の耐荷重が45%向上した事例あり

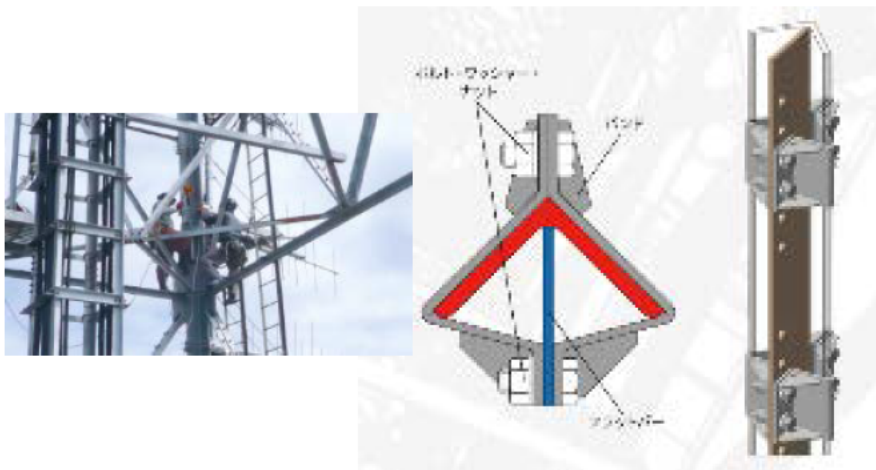
（主柱材の補強工事の状況（IMB工法））

- 主柱材（アングル材）及び腹材に適用可能な補強工法
- 部材に対して、溶接やボルト取付け等の加工をせずに補強する工法であり、主柱材の断面積を増やすことで、鉄塔全体の耐力を向上
- 通信用鉄塔に導入実績あり
- 鉄塔の耐荷重が40%程度向上した事例あり

- ①主柱材の補強により耐荷重の約1.4倍の向上実績がある工法を活用
- ②座屈に対する補強効果が大きく、かつ耐荷重の約1.3倍の向上実績がある腹材の補強工法を活用
- ③上記と併せて、詳細な部材検討により耐荷重の向上

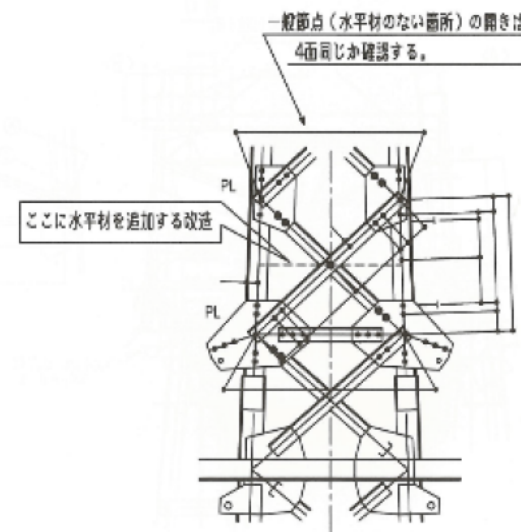
（腹材の補強工事について）

- 部材を追加し主柱材や腹材の固定箇所を増やすことにより、主柱材や腹材をより曲がりにくくする効果が期待
- 施工実績が多く、工期・コスト面で優れている
- 腹材のほか、ボルト交換も同時に実施し、鉄塔の耐荷重が30%向上した事例あり
- （今回の事故原因でもある）主柱材の座屈に対する補強効果が大きいことが期待される

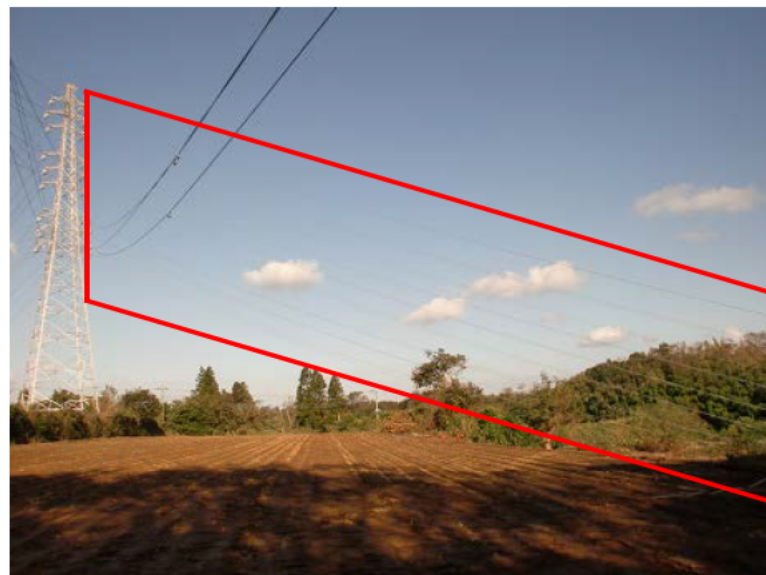
（支線による補強の状況※赤枠内に支線を張っている）

- 鉄塔に支線を張り強度を分散させる工法
- 基礎の補強工事での活用事例が多く、コスト面で優れている
