令和元年台風 15 号における  
鉄塔及び電柱の損壊事故調査検討  
ワーキンググループ  
＜中間報告書（案）＞

2019 年 12 月●日

令和元年台風 15 号における鉄塔及び電柱の損壊事故  
調査検討ワーキンググループ

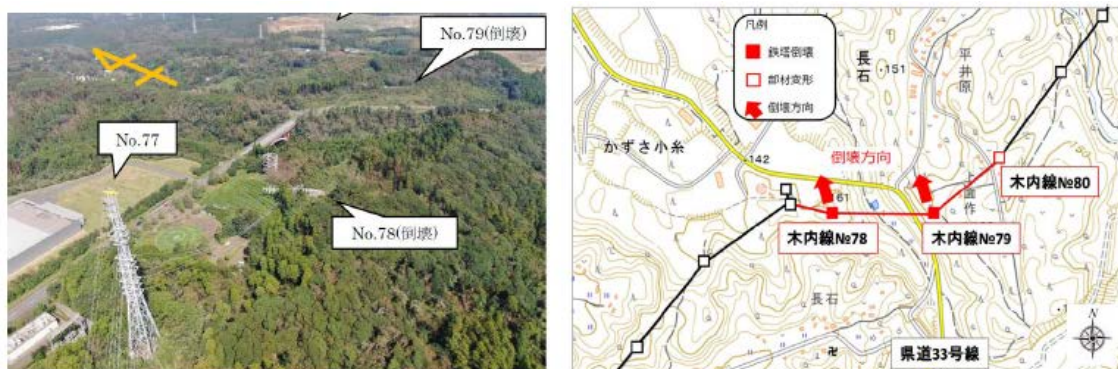
(参考) 倒壊した鉄塔の位置と倒壊方向

倒壊した2基の鉄塔は、いずれも1972年に建設されたもので、電気設備に関する技術基準を定める省令に基づき、平均風速40m/sの風圧荷重で設計された。また、建設当初より6回線（6つの3相回路）を支持しており、今回の倒壊事故では、いずれの鉄塔も北北西の方向に倒壊した。

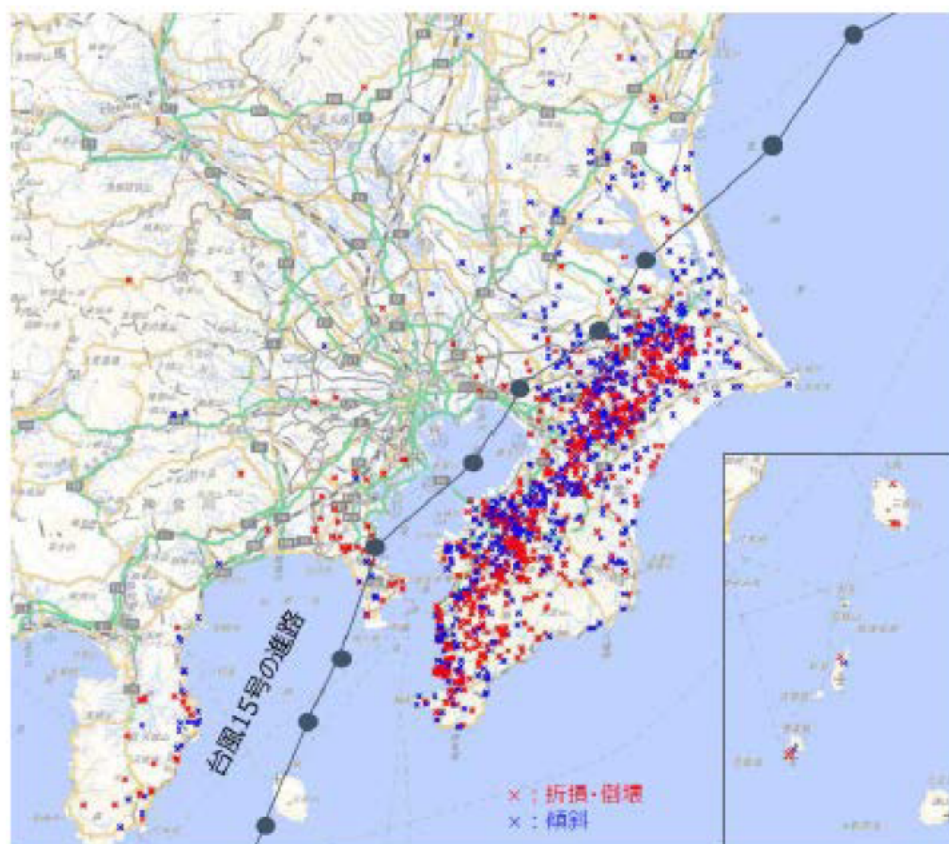
(参考) 電柱の被害発生状況分布図

台風 15 号の影響により、東京電力管内で、計 1,996 本の電柱が折損・倒壊・傾斜等の被害を受けた（被害の多くは、台風の進路の東側の山林部に集中）。

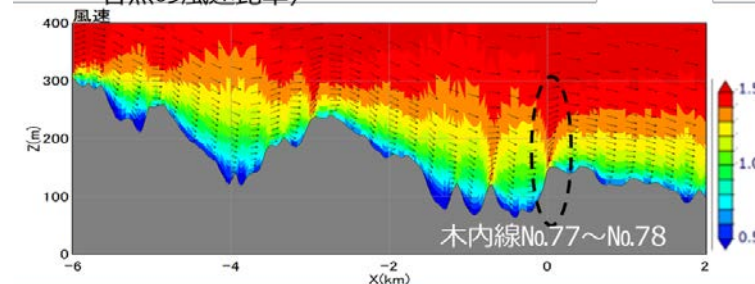
鉄塔倒壊箇所から南南東の風の鉛直分布図  
(風上-8km、地上50mの流入風を1.0とした時の  
各点の風速比率)

また、気象シミュレーションで得られた結果を基に、流入境界条件として高さ方向に分布させた風速を設定し、気流シミュレーションを実施した。結果として、倒壊した No. 78 鉄塔付近で局地的に風が強められた可能性を示唆する結果となった。

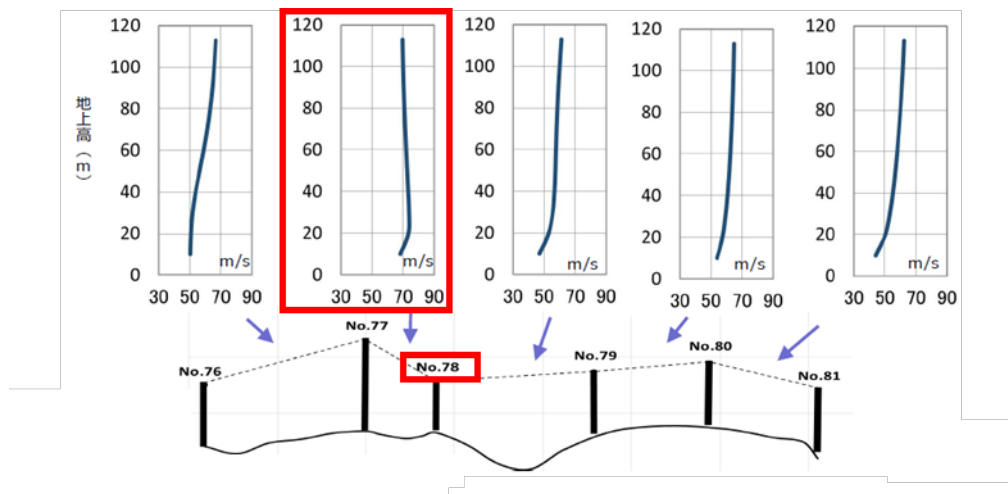
(参考) 現地風速の推定結果

更に、倒壊した鉄塔の周辺の地形を分析した結果、台風による強い風が風上側にある標高の高い丘で増速され、送電線手前の急斜面により更に増速した可能性が指摘された。

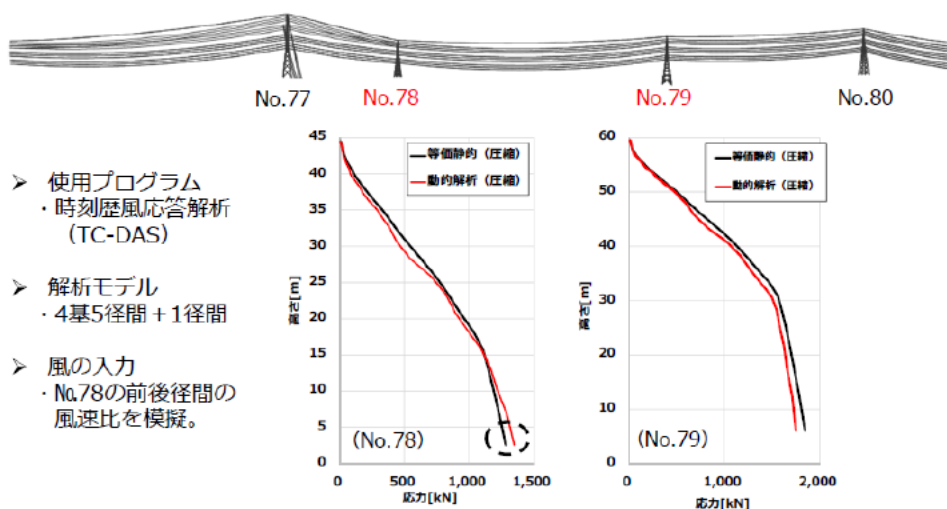
#### (参考) 動的解析と等価静的解析の比較

ば同等で包含していること、No. 78 鉄塔下部の応力は、動的解析の方が等価静的解析より応力 5 % 程度大きい結果となったことを確認した。

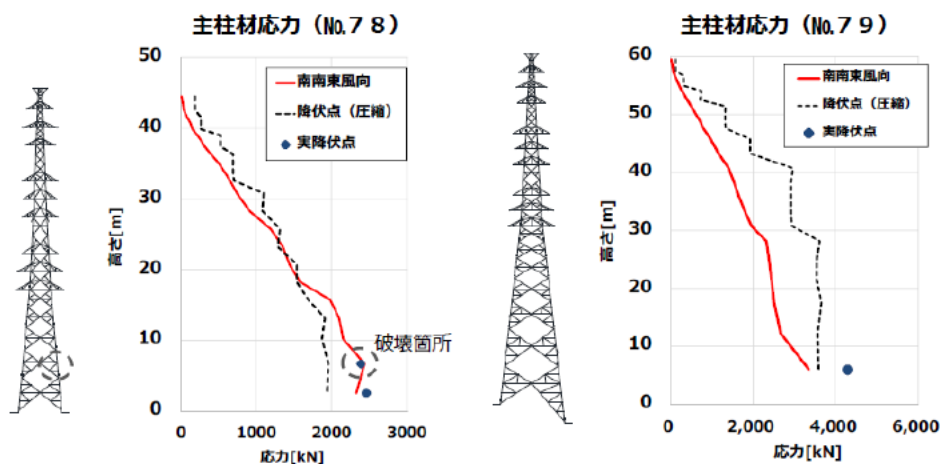
#### (参考) 鉄塔の応力シミュレーション

動的解析と等価静的解析の比較結果を踏まえ、No. 78 は動的解析結果を踏まえ応力を 5 % 割増し、応力計算を実施している。No. 78 鉄塔の下部の支柱材について、圧縮脚応力と風向の変化との相関、更に実座屈強度との比較結果を確認した結果、風圧により下部の支柱材応力が降伏点を上回り、座屈が生じる可能性があることを確認した。

実降伏点・・・撤去材の材料試験結果を反映した降伏点。

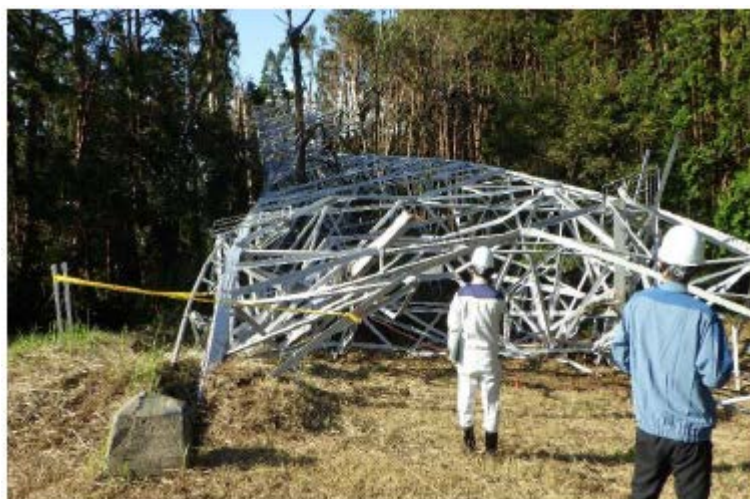
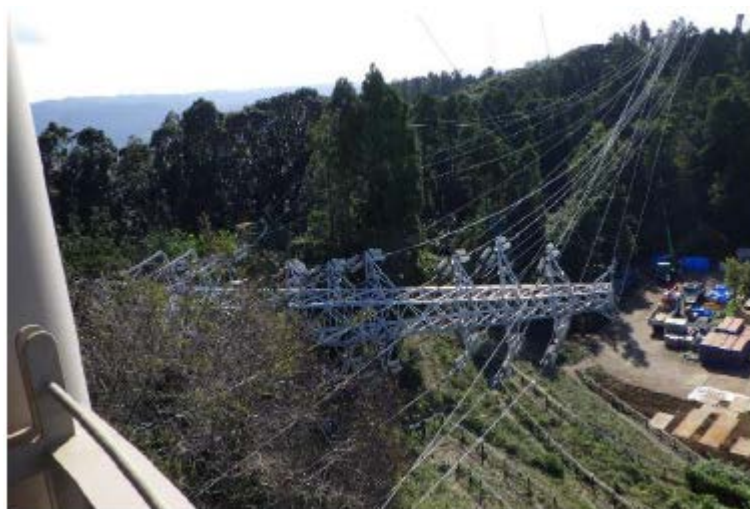
関東産業保安監督部は、東京電力 P G に対する電気事業法第 107 条に基づく立入検査を実施。巡視・点検記録等の書類の検査や鉄塔の倒壊現場の実地検査を行い、同社の自主保安体制や損壊した鉄塔の状況等を確認した。

併せて、鉄塔倒壊の原因究明・再発防止を指示。また、台風 19 号上陸の際には予め、倒壊した鉄塔の撤去等の安全確保に係る対策を確認・指導した。

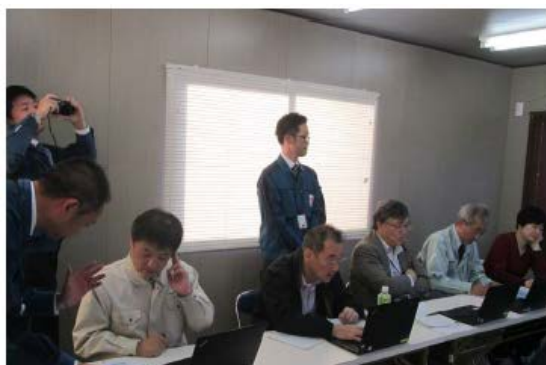
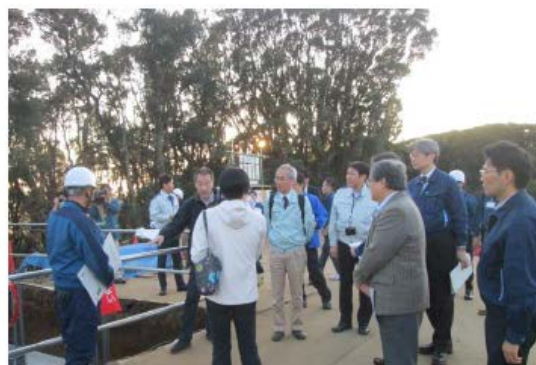
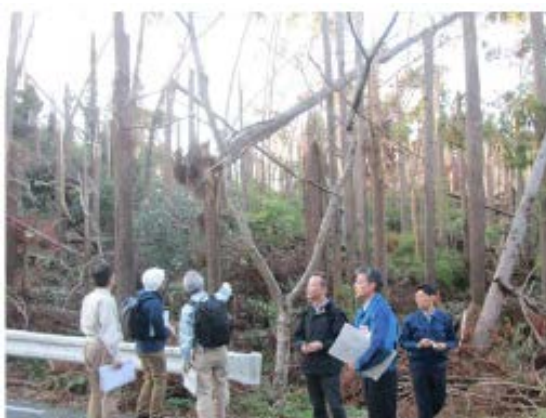
(参考) 現地調査の様子

現地調査の時点では、保全・復旧工事のため、倒壊した鉄塔及び送電線は除去されていたことから、東京電力 P G 及び関東産業保安監督部による鉄塔倒壊時の写真等を基にした説明を聴取した。現地調査では、局地的な風が吹いた可能性、鉄塔の基礎部分の施工状況等についても東京電力 P G や工事会社等からヒアリングを実施した。

| 項目 | 委員からのご意見等 |
|---|---|
| 鉄塔の倒壊について | <ul style="list-style-type: none"> <li>・鉄塔の上部構造に破損箇所や部材の腐食等はなかったのか。</li> <li>・No. 79 鉄塔の方が、送電線に角度がついており、張力も大きくなっているのではないか。</li> <li>・No. 78 鉄塔の下部部分の部材の損傷が激しい。また、No. 79 鉄塔も根本から大きく変形している。</li> <li>・倒壊した鉄塔付近では、樹木の損壊がひどく、大規模。樹木が倒れた向きの鉄塔の倒壊と同様の方向であり、付近で風がかなり加速されたおそれがある。</li> </ul> |

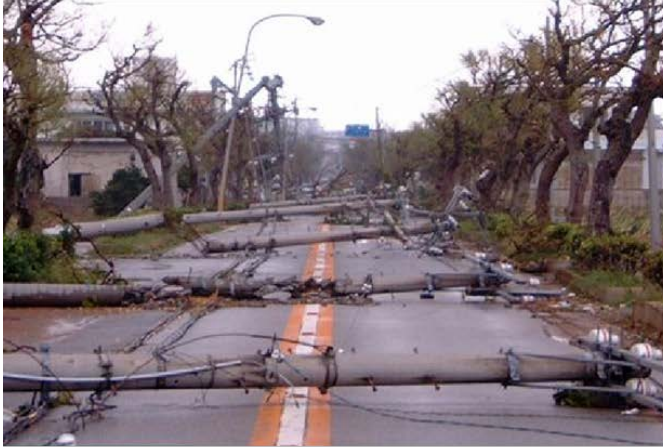
<連鎖倒壊の様子>

(参考) 電柱の連鎖倒壊と支線の事例
