鉄塔及び電柱の再発防止について

2020年1月20日
東京電力パワーグリッド株式会社

1-1. 鉄塔損壊箇所への復旧状況について

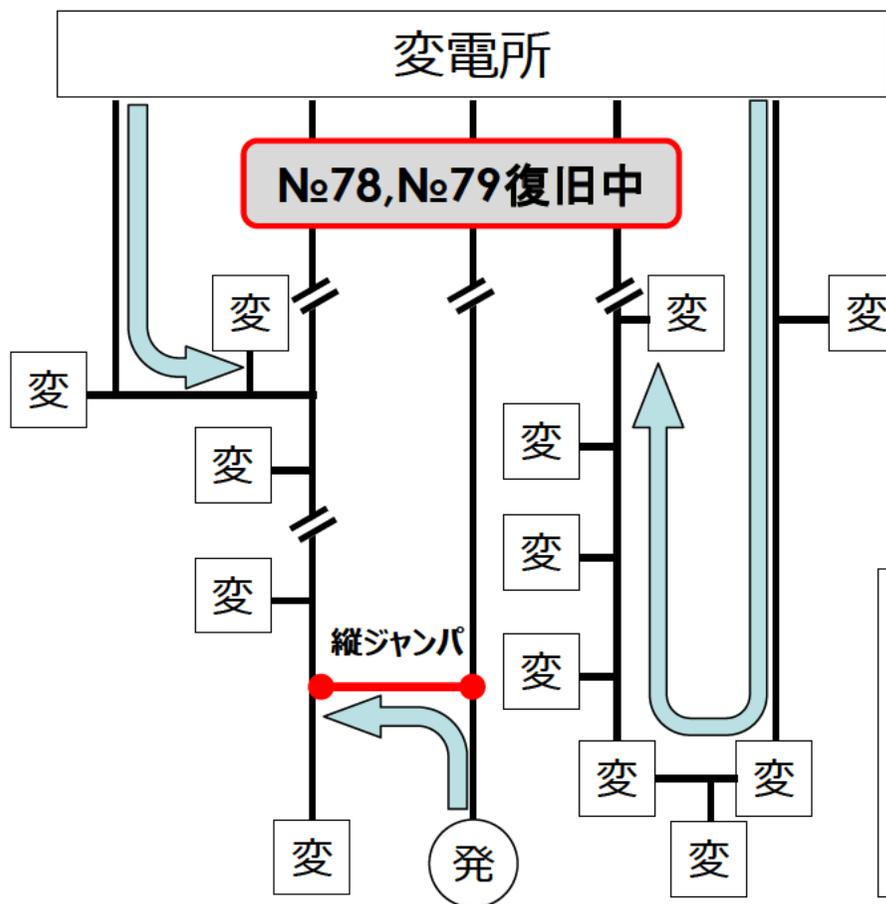
復旧工事中系統

- 2020年1月20日現在、木内線No.78、No.79の本復旧については、新規鉄塔の組立ならびに新規電線の架線が完了済み。
- 縦ジャンパー改修、リレー整定など系統切替を行い、**2020年1月24日**に運用開始予定。

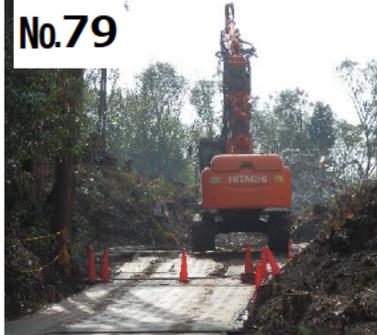
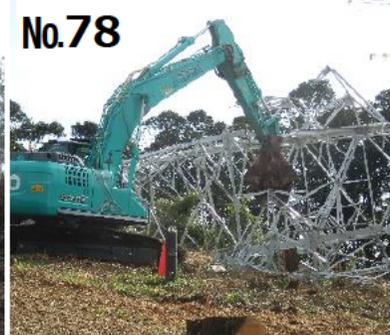
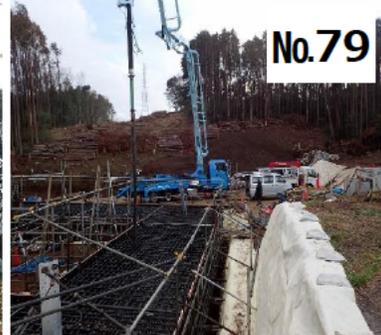
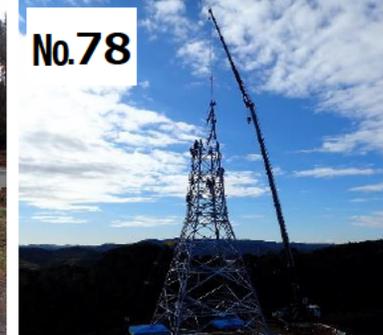
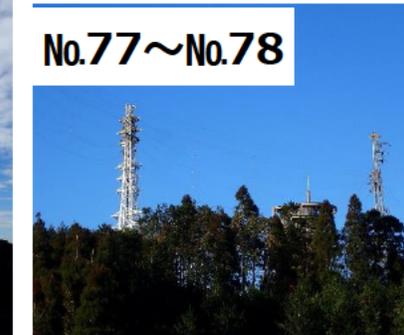
- 2019年9月断面では木内線No.78、No.79本復旧は下記のとおり2020年2月の完了を想定していたものの、撤去工事と基礎工事を短縮できたことから運用開始を約1ヶ月前倒し。（参考資料）

- 倒木等により電線の絡まり状況が確認できなかったことから、撤去において長期間を要すると想定。
(電線の撤去工事のみで約30日を想定)
- 作業員の増員により伐採を早期に実施。電線の絡まりが無かったため電線を引き抜く工法を適用でき撤去工事を短縮できた。(2週間程度短縮)

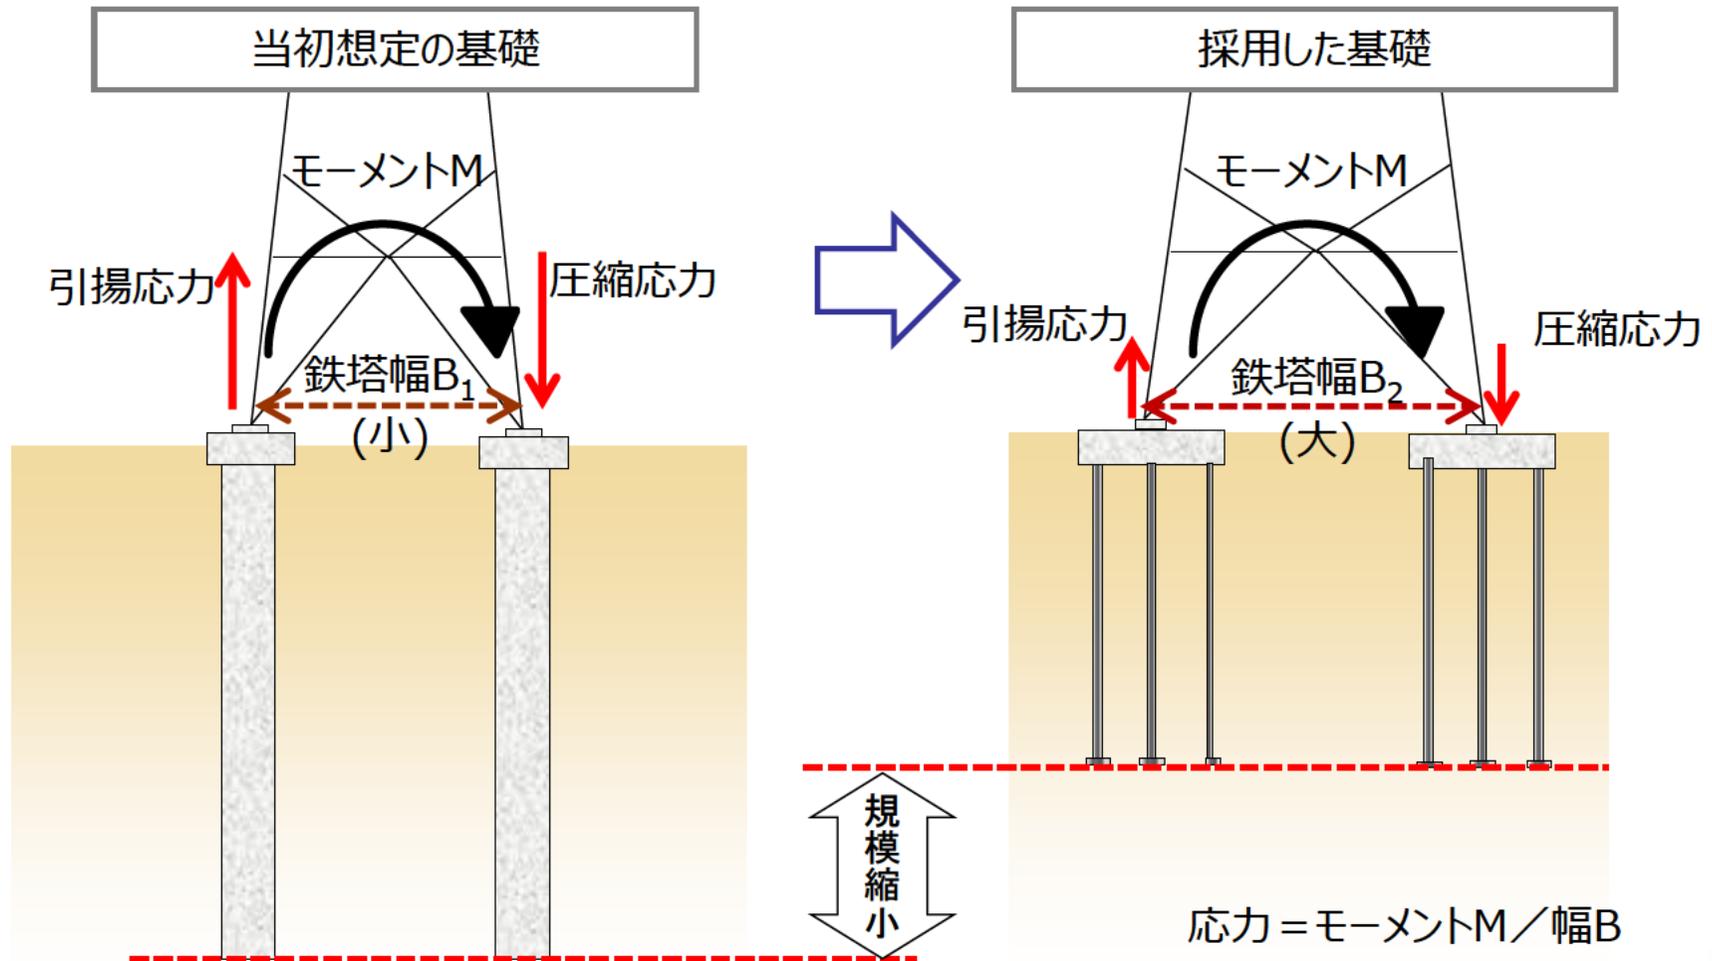
- 鉄塔の幅を大きくすることで応力が低減し、基礎の規模を縮小したことから基礎工事を短縮できた。(2週間程度短縮)

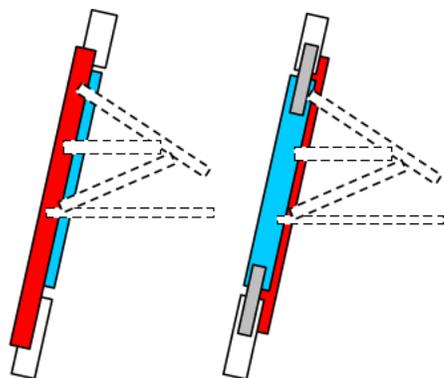
部材重ね補強

※木内線No.79 鉄塔の倒壊に伴い隣接するNo.80の部材が一部変形したため応急措置として添え材補強と支線補強を実施

添え材補強，支線補強は10日程度で完了
