令和元年台風 15 号における
鉄塔及び電柱の損壊事故調査検討
ワーキンググループ
＜中間報告書（案）＞

2019 年 12 月●日

令和元年台風 15 号における鉄塔及び電柱の損壊事故
調査検討ワーキンググループ

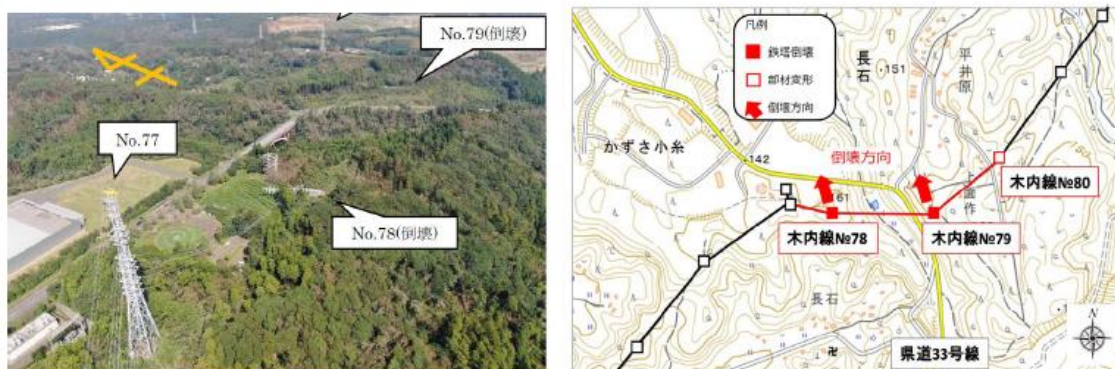
(参考) 倒壊した鉄塔の位置と倒壊方向

倒壊した2基の鉄塔は、いずれも1972年に建設されたもので、電気設備に関する技術基準を定める省令に基づき、平均風速40m/sの風圧荷重で設計された。また、建設当初より6回線（6つの3相回路）を支持しており、今回の倒壊事故では、いずれの鉄塔も北北西の方向に倒壊した。

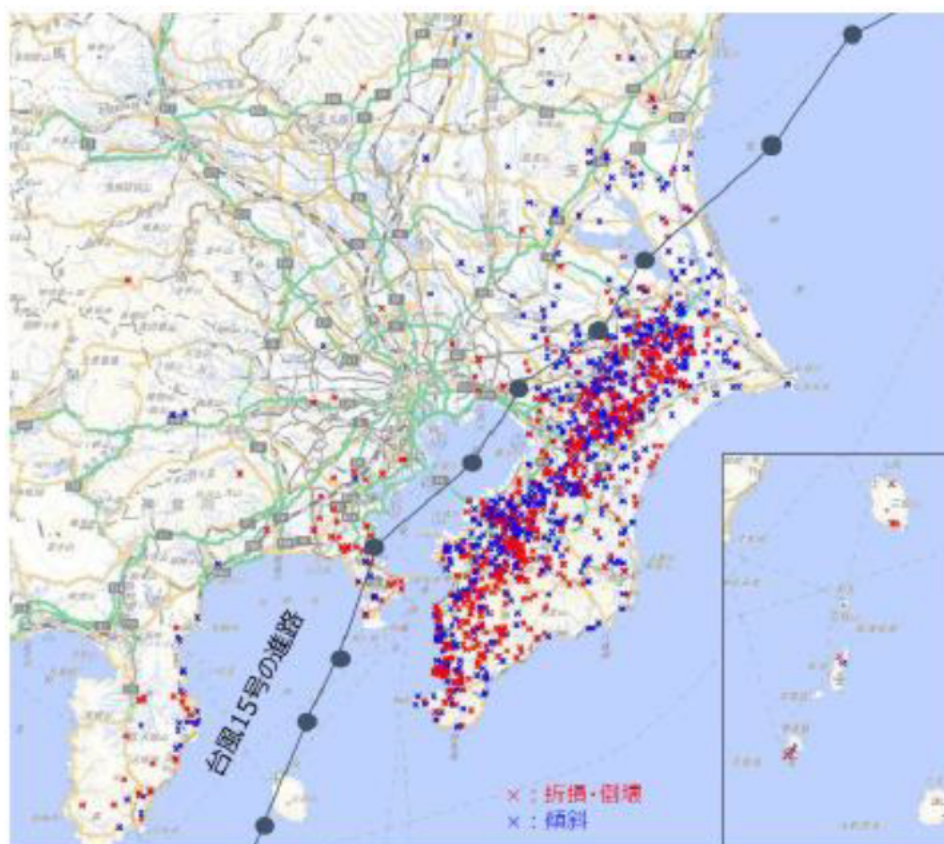
(参考) 電柱の被害発生状況分布図

台風15号の影響により、東京電力管内で、計1,996本の電柱が折損・倒壊・傾斜等の被害を受けた(被害の多くは、台風の進路の東側の山林部に集中)。

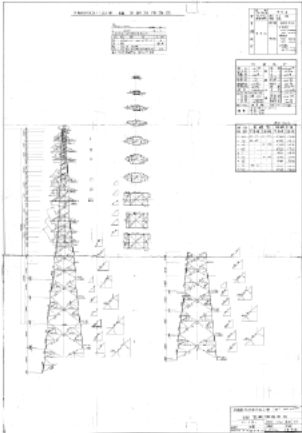
(参考) 鉄塔設計条件・設計図面・設計計算書 (No. 78)

鉄塔の設計条件及び設計計算書を確認し、倒壊した鉄塔2基が建設された当時の技術基準及び民間規程（JEC-127-1965）に基づき、40m/s相当の設計風圧（鉄塔330（kgf/m²）、電線：100（kgf/m²））を設定し、各部材の応力計算値について十分な許容応力を満たすことを確認した。

※全部材について安全率 (SF) 1.0 以上を確認

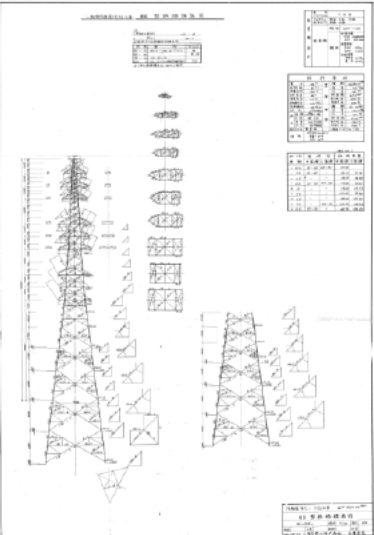
(参考) 鉄塔設計条件・設計図面・設計計算書 (No. 79)

※全部材について安全率 (SF) 1.0 以上を確認

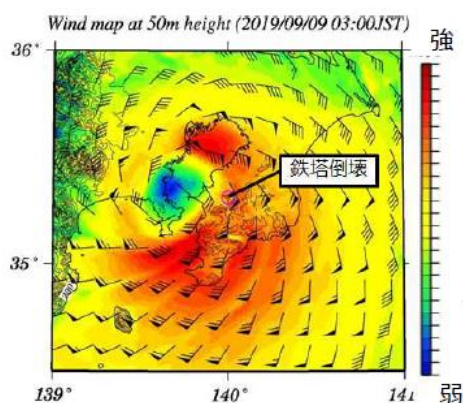
9/9 3時の風向・風速分布図

東京電力PGは、気象庁の数値予報モデルを活用した、台風15号の再現気象シミュレーションを実施し、更に倒壊場所から風上側6kmを領域とした気流シミュレーションを行い、局地的な地形の影響を計算した結果、南南東の風において鉄塔No.77~78付近で顕著な増速が発生することを確認した。

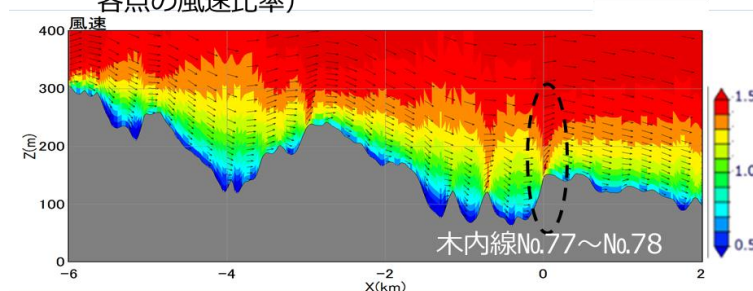
鉄塔倒壊箇所から南南東の風の鉛直分布図
(風上-8km、地上50mの流入風を1.0とした時の
各点の風速比率)

※ X=0はNo.77~No.78径間の中央、グレー部は断面地形
※ 前方7kmまでの領域を解析した結果、上記とほぼ同等の結果であった。

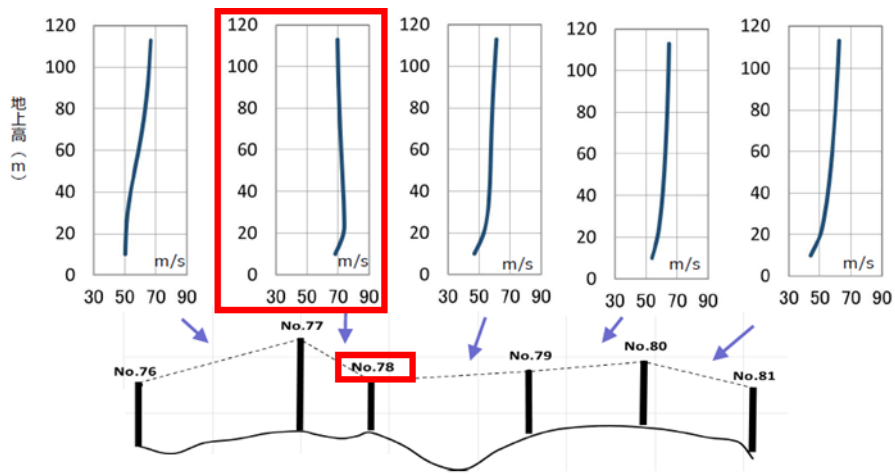
(参考) 現地風速の推定結果

また、気象シミュレーションで得られた結果を基に、流入境界条件として高さ方向に分布させた風速を設定し、気流シミュレーションを実施した。結果として、倒壊した No. 78 鉄塔付近で局地的に風が強められた可能性を示唆する結果となった。

更に、倒壊した鉄塔の周辺の地形を分析した結果、台風による強い風が風上側にある標高の高い丘で増速され、送電線手前の急斜面により更に増速した可能性が指摘された。

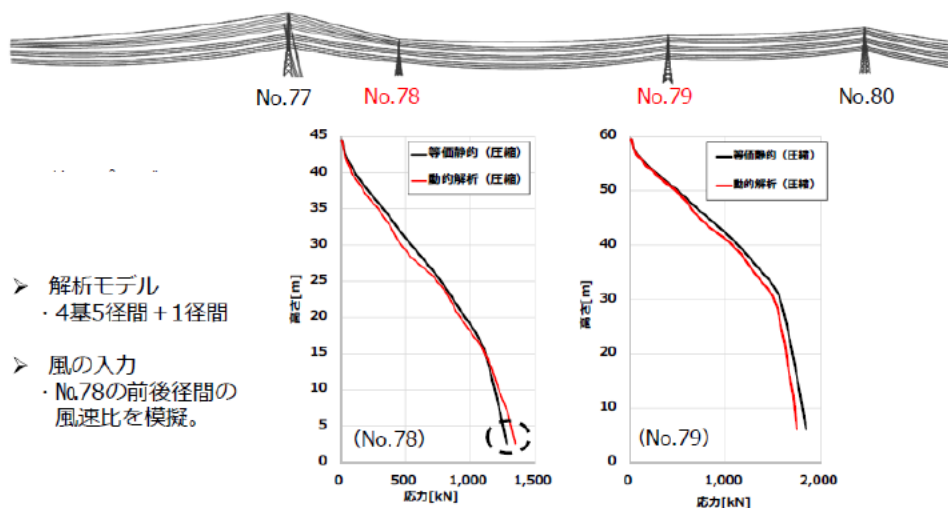
(参考) 動的解析と等価静的解析の比較

動的解析と等価静的解析の比較結果を踏まえ、No. 78 は動的解析結果を踏まえ応力を 5 %割増し、応力計算を実施している。No. 78 鉄塔の下部の支柱材について、圧縮脚応力と風向の変化との相関、更に実座屈強度との比較結果を確認した結果、風圧により下部の支柱材応力が降伏点を上回り、座屈が生じる可能性があることを確認した。

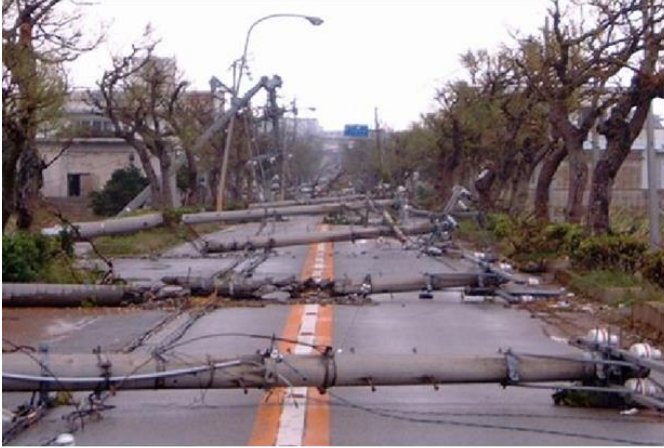
<連鎖倒壊の様子>

台風 15 号による電柱の倒壊等事故でも、倒木や飛来物の影響により倒壊した電柱が、他の電柱を引っ張ることで連鎖的に倒壊する現象が約 200 本（全体の約 10%）確認された（2018 年の台風 21 号及び 24 号でも連鎖倒壊が発生）。

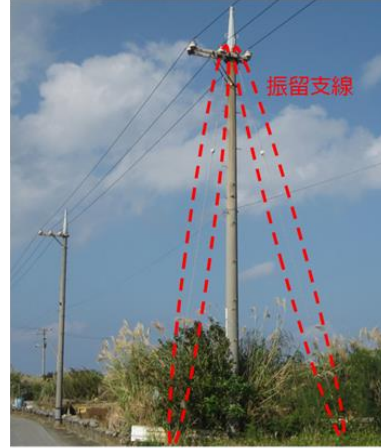
<支線事例 (沖縄電力)>

粟国 (アグニ) 島
