# 鉄塔の総点検について

令和 2年 6月26日

電気事業連合会

### 3-1. 電力各社の対応状況\_特殊箇所：太平洋（西岸・南岸）

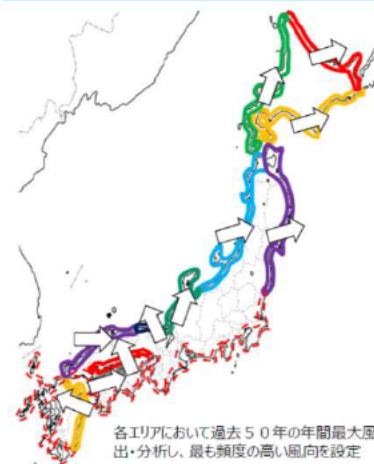
- 台風以外の季節風等の影響も受ける可能性がある「その他エリア」においては、気象庁の過去50年間のデータを用いて、主風向を設定。
- 主風向に対する特殊箇所を抽出中(過半を完了)。

各エリアにおいて過去50年の年間最大風速を抽出・分析し、最も頻度の高い風向を設定

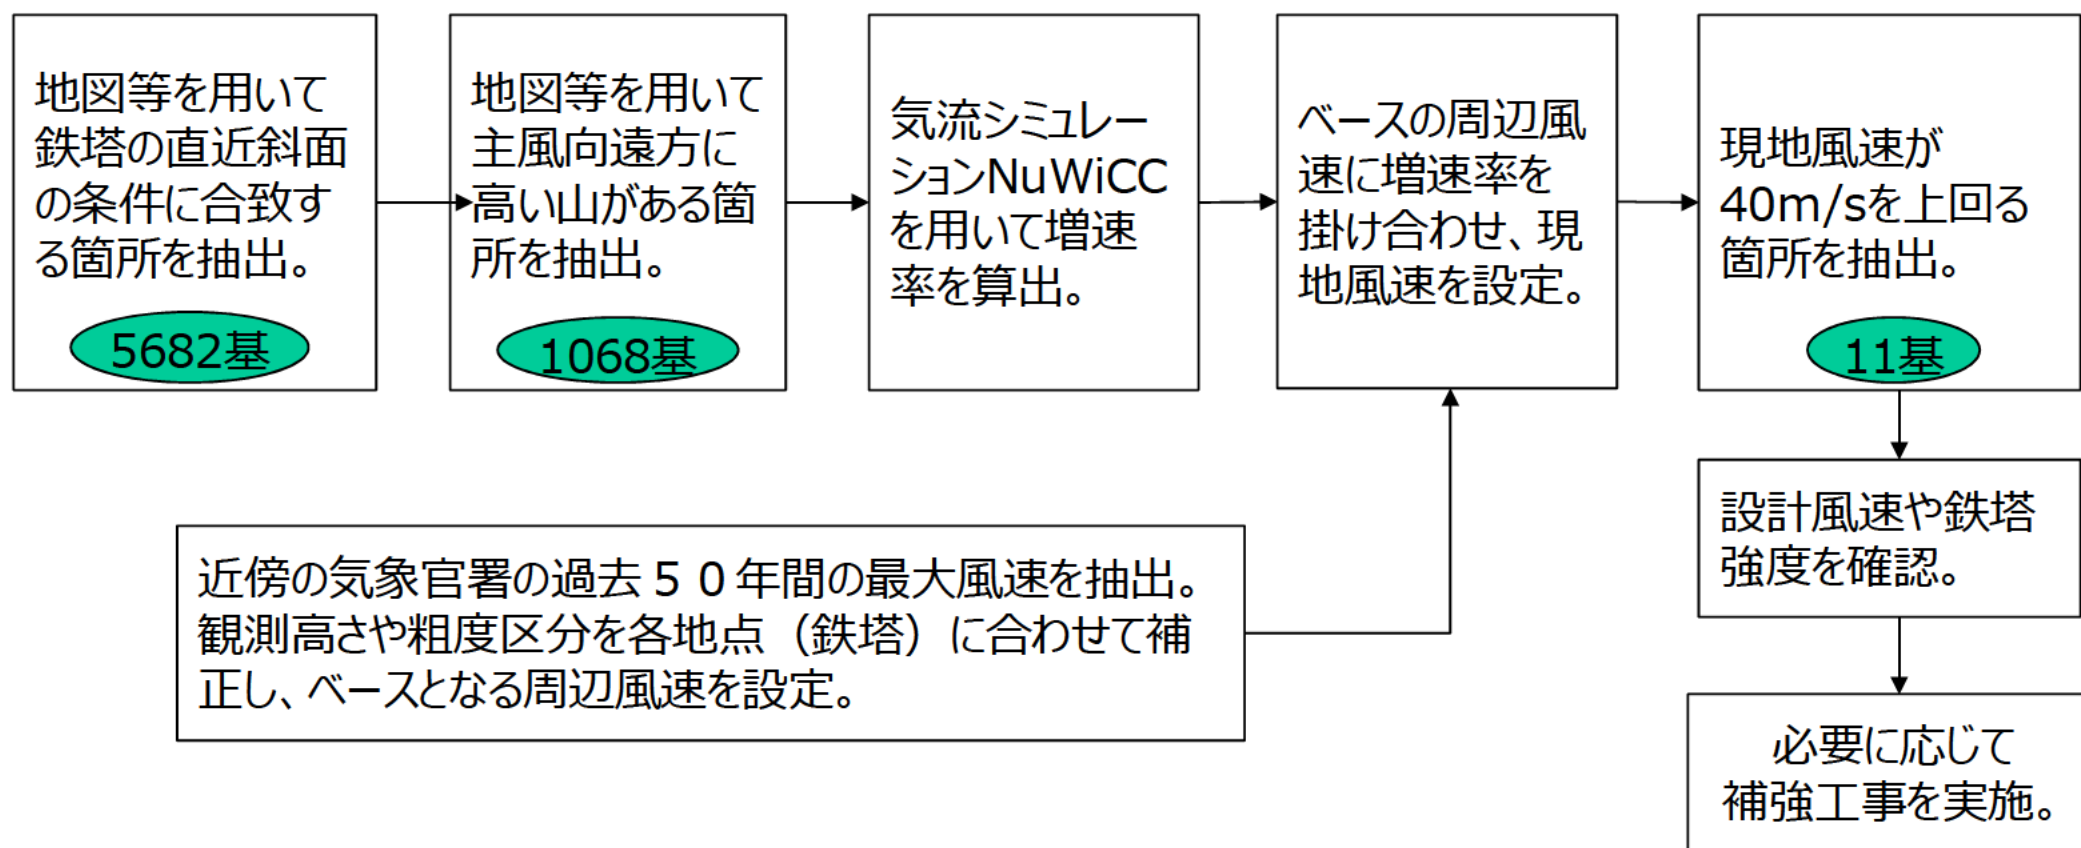
### 【特殊箇所調査のフロー】

- 台風の襲来頻度の高い太平洋側（西岸・南岸）以外の総点検指示対象全ての送電鉄塔についても、調査を実施。
- 調査の結果、特殊箇所に該当する送電鉄塔は1068基。気流シミュレーションの結果、送電鉄塔11基の地点において、現地風速が40m/sを上回った。

現地風速が40 m/sを上回る可能性がある箇所については、7月までに設計風速や鉄塔強度を確認し、必要に応じて9月迄に補強工事等を実施。

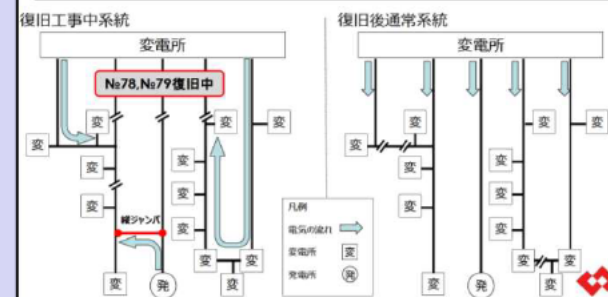
### 1-1. 鉄塔損壊箇所の復旧状況について

- 2020年1月20日現在、木内線No.78、No.79の本復旧については、新規鉄塔の組立ならびに新規電線の架線が完了済み。
- 縦ジャンパー改修、リレー整定など系統切替を行い、**2020年1月24日**に運用開始予定。

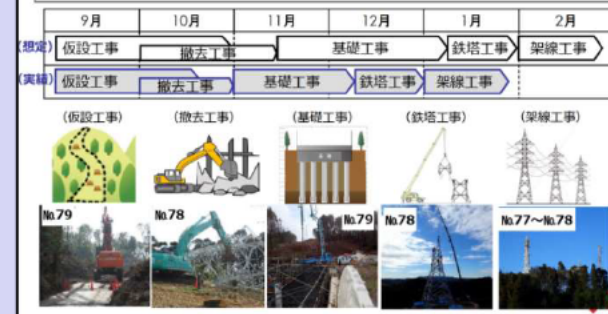
### 1-2. 木内線No.78、No.79本復旧の実績

- 2019年9月所面では木内線No.78、No.79本復旧は下記のとおりの2020年2月の完了を想定していたものの、撤去工事と基礎工事を短縮できたことから運用開始を約1ヶ月前倒し。(参考資料)
