令和元年台風15号における 鉄塔及び電柱の損壊事故調査検討 ワーキンググループ 中間整理

令和元年12月4日

経済産業省

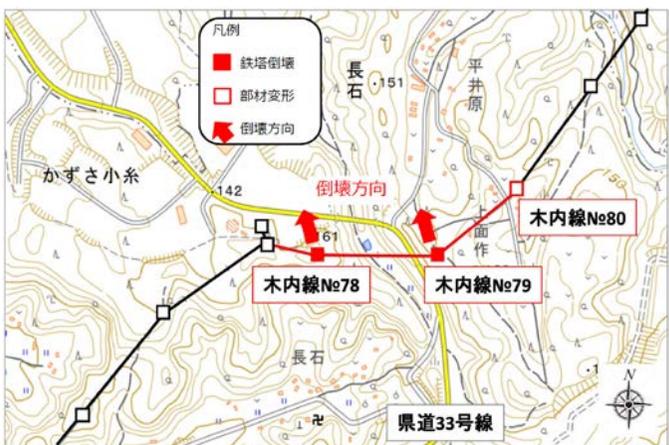
<倒壊した鉄塔周辺の地図>

- 令和元年9月9日 2時55分に東京電力PG木内線の鉄塔2基 (No.78,79) の倒壊事故が発生。この事故により、内房線系統及び小糸川線・木内線系統がルートダウンし、約11万軒の停電が発生。

事故発生場所	■千葉県君津市かずさ小糸、長石
鉄塔被害状況	■鉄塔倒壊:2基(66kV木内線 No78,No79) ■部材変形:1基(66kV木内線 No80)
事故系統仮復旧日時	■内房線系統 2019年9月 9日 22時38分 仮復旧 ■小糸川線・木内線系統 2019年9月10日 16時17分 仮復旧

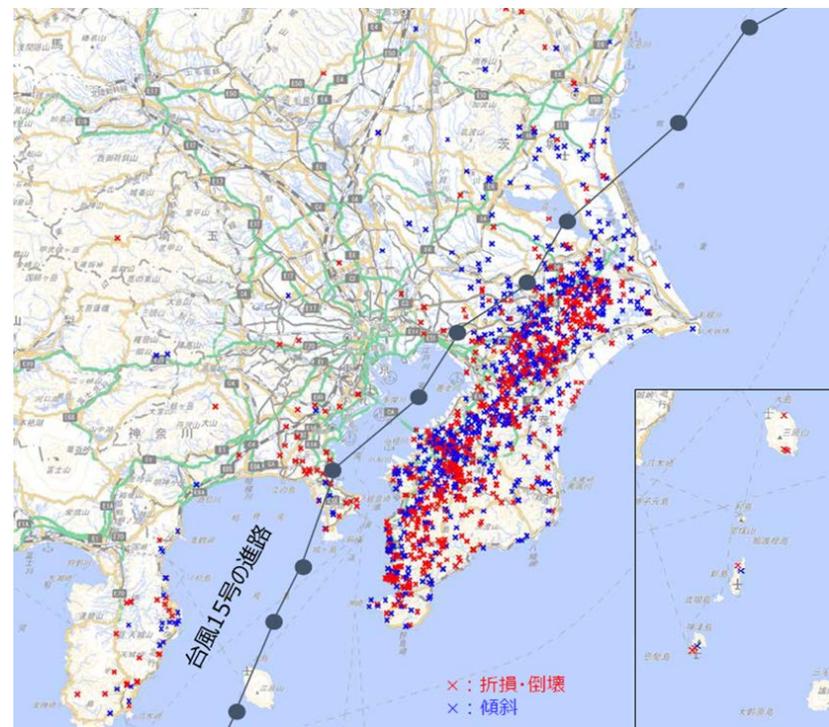
〈電柱の被害発生状況分布図〉

- 台風15号の影響により、東京電力管内で、**計1,996本の電柱が折損・倒壊・傾斜等の被害を受けた**（被害の多くは、台風の進路の東側の山林部に集中。）。

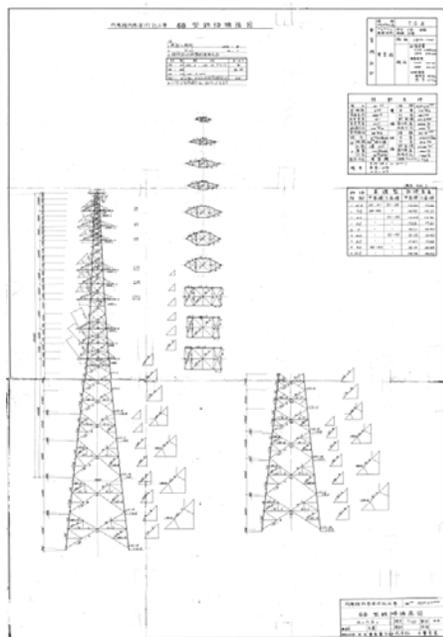
<鉄塔設計条件・設計図面>

- 設計条件及び設計計算書を確認し、鉄塔の設計は技術基準及びJEC-127-1965の風荷重の設定方法が適用されていること、各部材が許容応力を満たすことを確認。
 - また、倒壊した鉄塔 (No.78,79) の巡視点検記録について、点検回数・点検内容・点検方法が、保安規程において定められた手順で実施されていたことを確認。
- ※No.77,80についても同様の確認を行い、大きな問題はなかった。

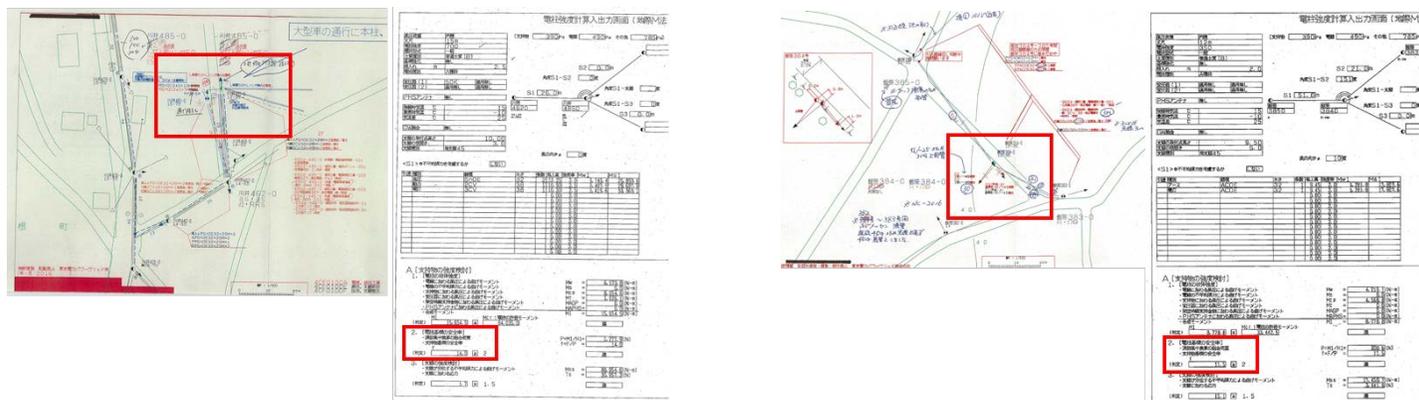
<電柱設計条件・設計図面>

- 設計・施工に関する条件及びマニュアルを確認。
- 損壊した1,996本の電柱の巡視点検記録については、全データを対象に、点検回数・点検内容・点検方法を確認し、巡視点検がマニュアル等に基づき実施されていることを確認。
