# 令和元年台風 15 号における 鉄塔及び電柱の損壊事故調査検討 ワーキンググループ <中間報告書>

2020 年 1 月 21 日 令和元年台風 15 号における鉄塔及び電柱の損壊事故 調査検討ワーキンググループ

令和元年(2019年)9月9日2時55分に、千葉県君津市にある東京電力パワーグリッド株式会社(以下、「東京電力PG」)の鉄塔2基が倒壊する事故が発生した。この事故により、内房線系統及び小糸線・木内線系統がルートダウンし、約11万軒の停電が発生した。

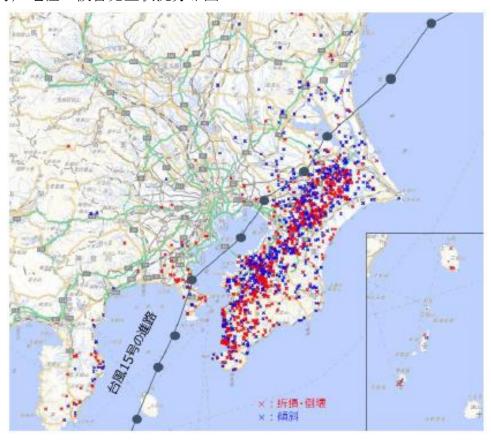
## (参考) 電柱の被害発生状況分布図

台風 15 号の影響により、東京電力管内で、計 1,996 本の電柱が折損・倒壊・傾斜等の被害を受けた(被害の多くは、台風の進路の東側の山林部に集中)。

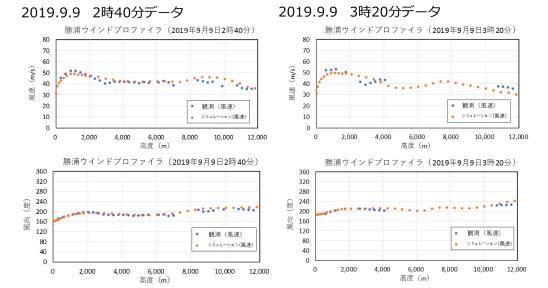
#### (参考) 観測所における風速・風向の観測結果とシミュレーション結果の比較

また、気象シミュレーションで得られた結果を基に、流入境界条件として高さ方向に分布させた風速を設定し、気流シミュレーションを実施した。結果として、倒壊した No. 78 鉄塔付近で局地的に風が強められた可能性を示唆する結果となった。

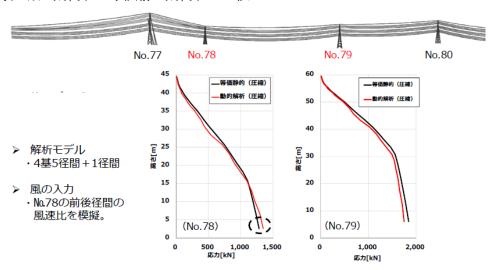
#### (参考) 動的解析と等価静的解析の比較

動的解析と等価静的解析の比較結果を踏まえ、No. 78 は動的解析結果を踏まえ応力を 5 %割増し、応力計算を実施している。No. 78 鉄塔の下部の主柱材について、圧縮脚応力と風向の変化との相関、更に実座屈強度との比較結果を確認した結果、風圧により下部の主柱材応力が降伏点を上回り、座屈が生じる可能性があることを確認した。

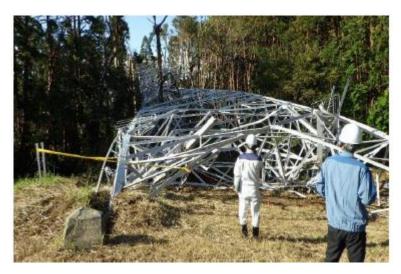
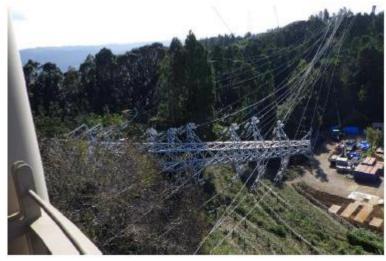
関東産業保安監督部は、東京電力PGに対する電気事業法第107条に基づく 立入検査を実施。巡視・点検記録等の書類の検査や鉄塔の倒壊現場の実地検査 を行い、同社の自主保安体制や損壊した鉄塔の状況等を確認した。

併せて、鉄塔倒壊の原因究明・再発防止を指示。また、台風 19 号上陸の際 には予め、倒壊した鉄塔の撤去等の安全確保に係る対策を確認・指導した。
