# 雪害等事故発生状況

## 1. 秋田爆発火災事故の概要

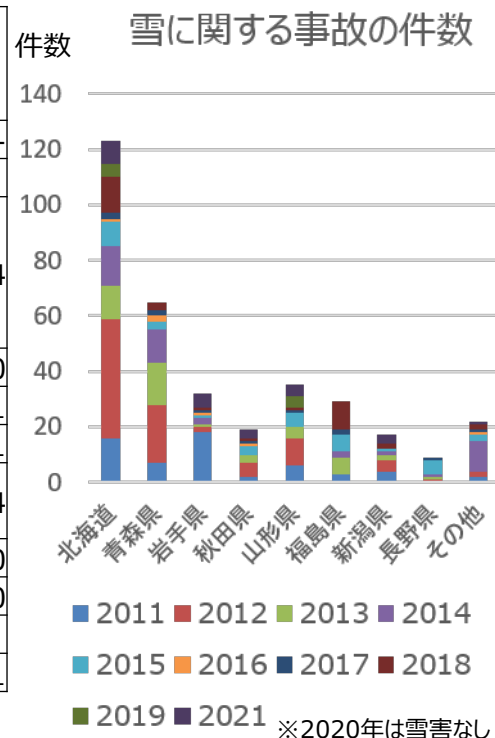
- 事故件数は、降雪の状況により、**年によって大きく変動する**。
- 雪に関連する事故件数のうち約96%（2011-2020年、327件中314件）は**1～3月に発生**。繰り返しの降雪を経て圧雪した**氷状の固い雪**などが屋根から滑り落ち、LPガスの供給設備（調整器など）を損傷させる事故が発生している。
- また、同事故件数の約95%（同327件中311件）は、**漏えい事故**である。他方、雪に囲まれるなどでガスが滞留して着火するなど、**爆発や火災に至る事故**が年平均1.6件（10年間で16件）、発生している。
- 2021年1月～3月（3/16時点）には、24件の事故（うち9件は調整器損傷）が発生。発生した地域は、北海道、秋田県、岩手県、山形県、新潟県、福井県である。

2011年～2020年の雪害及び雪下ろし等による人為的な事故（件数）
