# 東京都新宿区および文京区における 都市ガスの供給支障について (中間報告)

2022年3月11日  
東京ガス株式会社

# 1. 供給支障概要

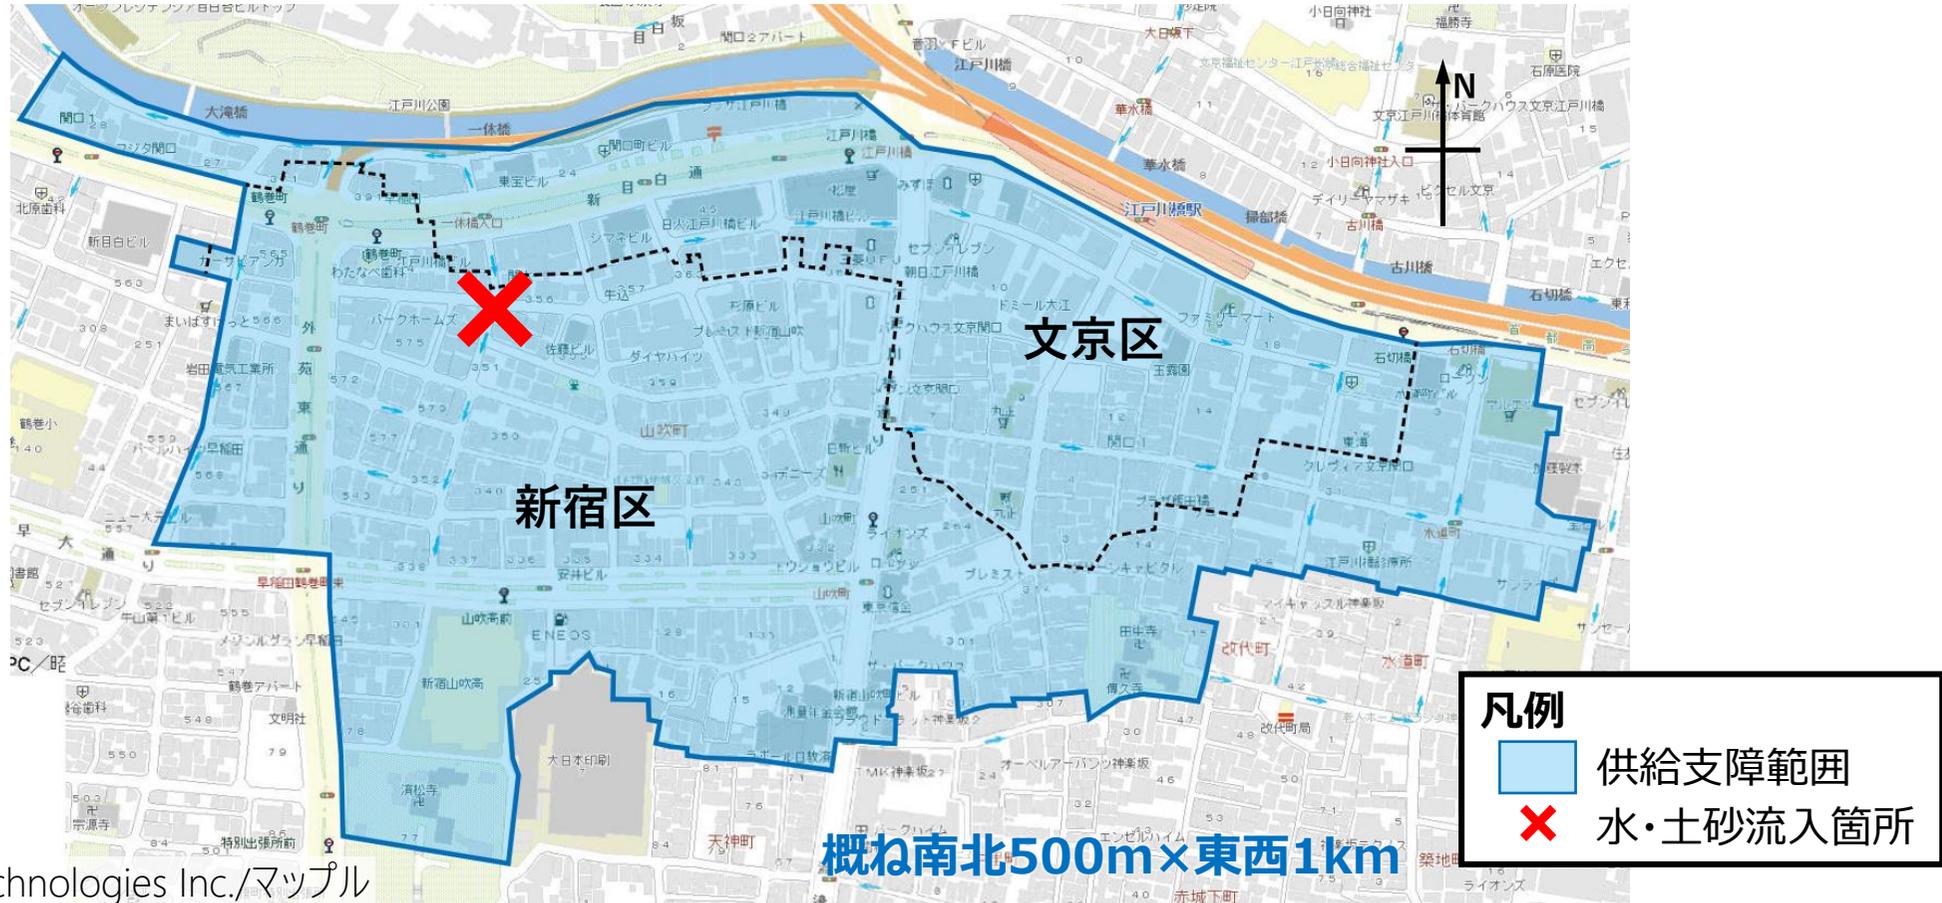
- ① 発生日時 **2021年8月21日(土) 16時22分**
- ② 復旧完了日時 **2021年8月27日(金) 15時02分** (供給支障時間142時間40分、約6日間)
- ③ 供給停止地域 東京都新宿区の一部および文京区の一部 (下図および下表参照)
- ④ 供給停止件数 **6,979戸**
- ⑤ 発生原因 ガス管内への水や土砂の流入により、ガスの流れが遮断されたため。 **原因は現在調査中**

自治体	新宿区							文京区	合計
地域	榎町	山吹町	早稲田鶴巻町	天神町	改代町	水道町	関口1丁目	(戸)	
供給停止戸数	26	2,571	1,085	12	156	420	2,709	6,979

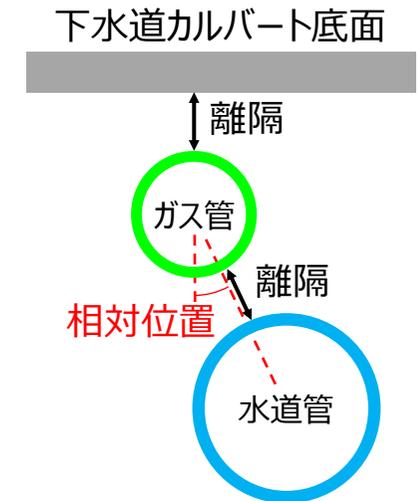
各種計測イメージ  
(実際の配管状況を示したものではない)

- 下水道カルバート下部を掘削し、ガス管・水道管を露出した後、下水道カルバートからの離隔距離、双方の管の位置や損傷部分の離隔距離を測量する
- 管を回収した後、損傷部の形状・寸法を測定する
