# 東京都新宿区および文京区で発生した 都市ガス供給支障における ガス管の損傷原因と対策について

2022年10月4日

東京ガスネットワーク株式会社

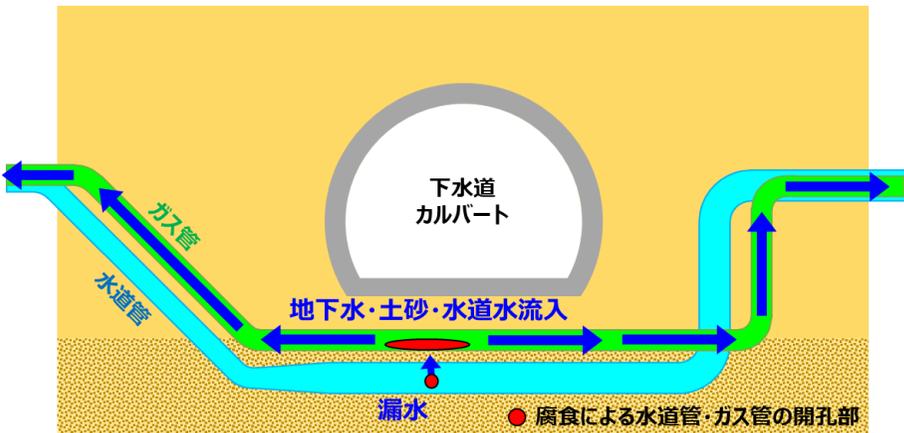
供給支障の拡がりイメージ（断面）

- 水道管・ガス管の双方に孔が開き、水道管から流出した水が地下水および土砂を巻き込みながらガス管内に流入し、ガスの流れを遮断したことにより供給支障が発生した。
- 水道の水圧により、ガス管内に流入した地下水、土砂、水道水が拡がり、供給支障件数が増えていった。

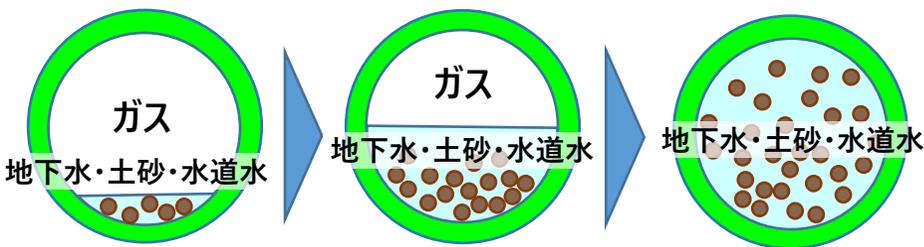
地下水・土砂・水道水によるガスの流れの遮断イメージ

ガス管内に流入。  
供給継続可能

ガス管の上半分  
を通じ供給可能

ガスの流れが完全  
に遮断。  
供給支障発生

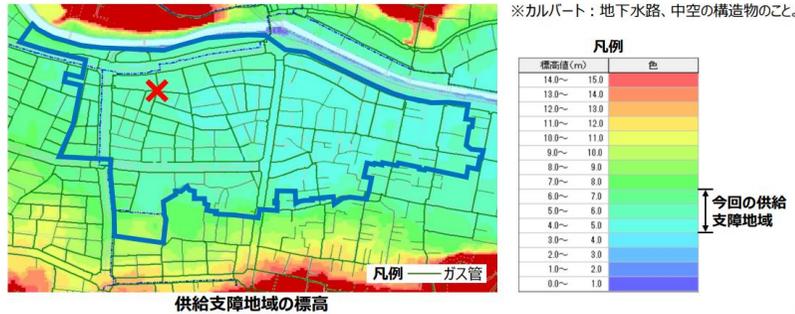
- 供給支障の発生地域は、非常に平坦な地形（下図参照）
- また、同地域はガス管が網の目のように接続されており、ガスの供給安定性が良好な地域
- このような地域のガス管内に水や土砂が流入したが、平坦な地形では傾斜地と比べてガス管が閉塞されるまでに時間を要す。その結果、「ガスが出ない」との通報で当社が覚知するまでの間に、非常に広い範囲に大量の水や土砂が流入した
- ガス管内に水や土砂が流入した箇所は、下水道カルバート※の下部で埋設深さ3m超の位置

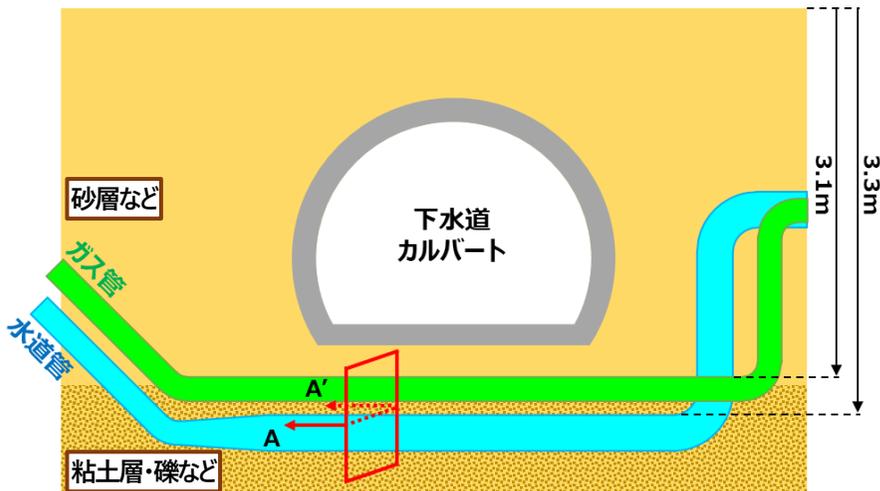
設置状況の位置関係

- ガス管と水道管は、新宿区山吹町の道路下における下水道カルバートの設置に先立ち、1976年に設置。
- ガス管、水道管ともにダクタイル鋳鉄管である。
- ガス管と水道管の間隔は16cmと近接していた。
- 下水カルバートの下に位置するガス管および水道管に損傷部（貫通孔）が観察された。

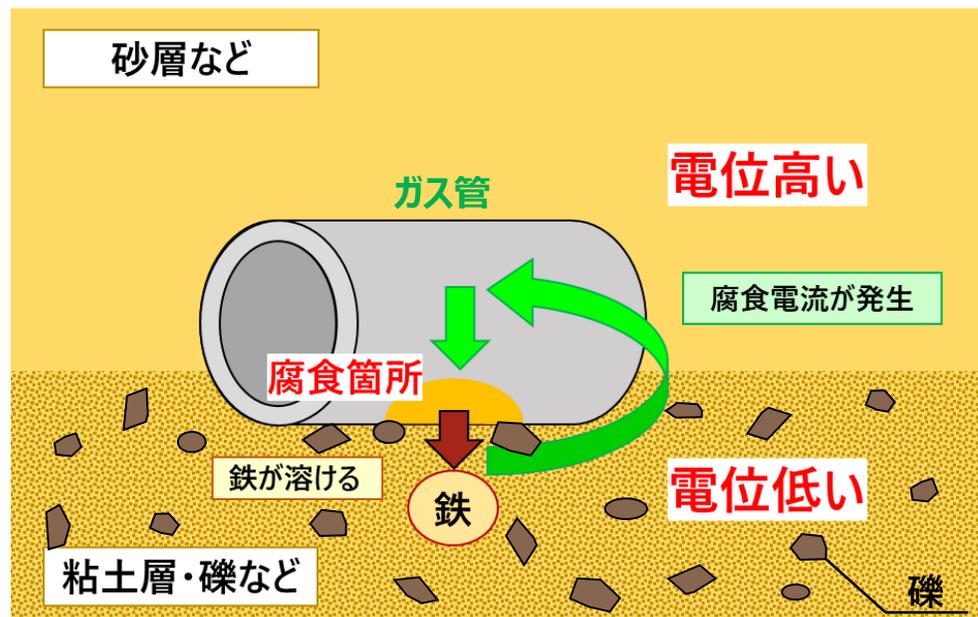
管周囲の状況と腐食（鉄が溶ける）のイメージ

- 下水カルバートの下に位置する管の下側に貫通孔を確認
- 損傷部断面観察においては、サンドブラスト、石の衝突などの外力が加えられた形跡は確認されず
- 管の付着物を分析した結果、腐食の発生を示す鉄さび（鉄の化合物）と腐食を促進する土壤微生物を確認
- ✓ 腐食により孔が開いたと考えられる（孔の開いた時期は、不明）。それは、礫の接触があったことや、管の周囲が粘土・礫と砂による不均一な土質環境であったために、管と周囲の土壌との間で電位差が発生し、（腐食電流が生じたことにより）鉄が溶け出したためと考えられる。

腐食・開孔に至る原因・事象	根拠（現場状況）
礫の接触	✓ ガス管下側に礫が接触していた可能性有り
不均一な土質	✓ ガス管の上側が砂層、下側が粘土層・礫で、土質の違いあり

- ✓ 礫の接触や管周囲の不均一な土質を防ぐため、管周囲を均一な土等で埋め戻す。
- ✓ 腐食可能性のない管材料として、ポリエチレンチューブを装着した鋳鉄管、またはポリエチレン管を使用する。
