山口県宇部市で発生した都市ガス低圧導管における ガス圧力異常事象による事故について

2026年2月19日

1. 事故の概要

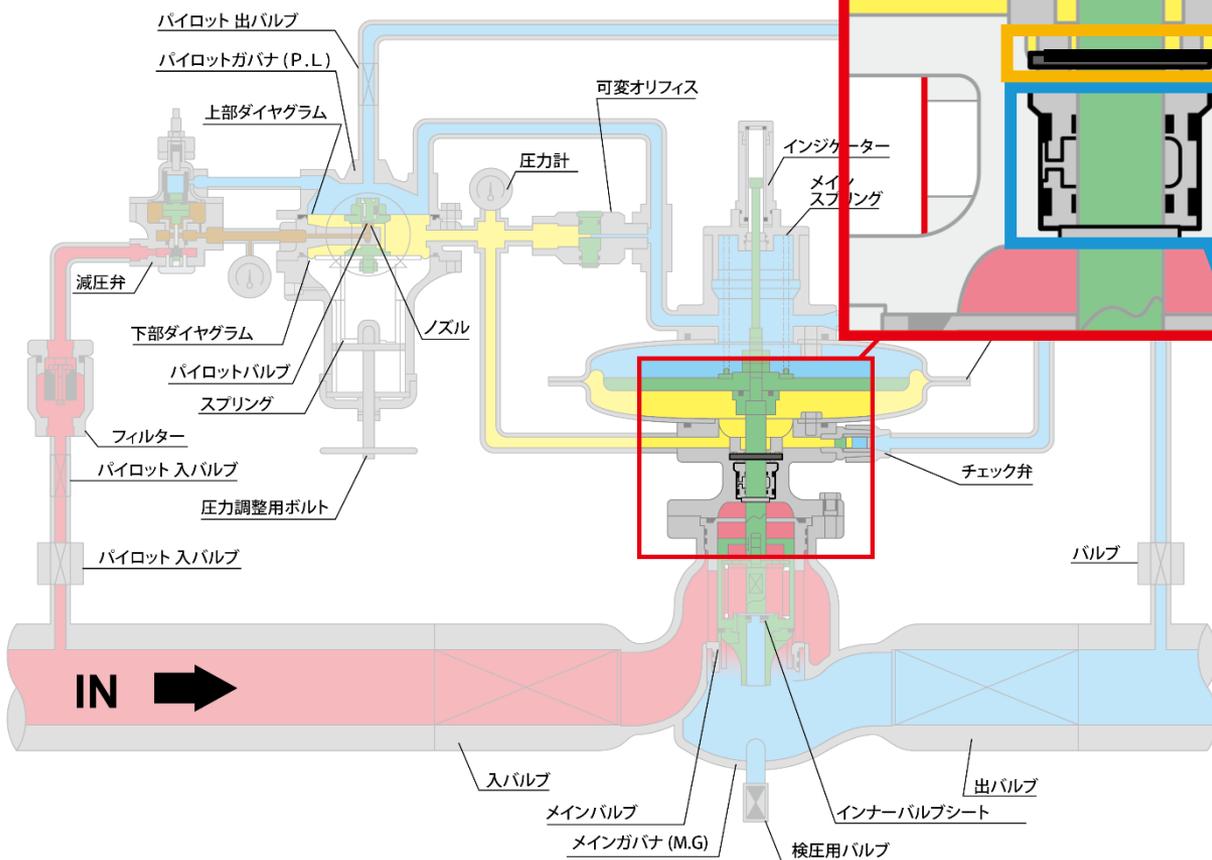
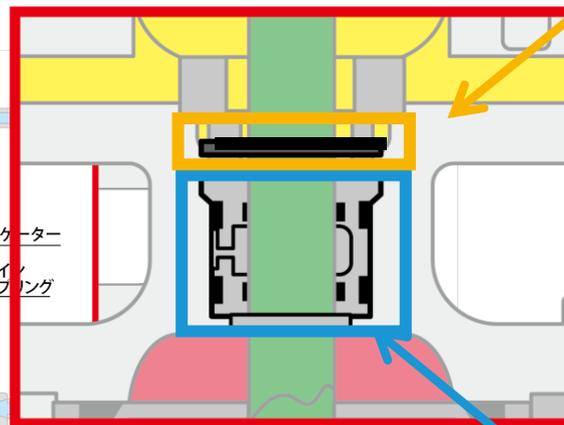
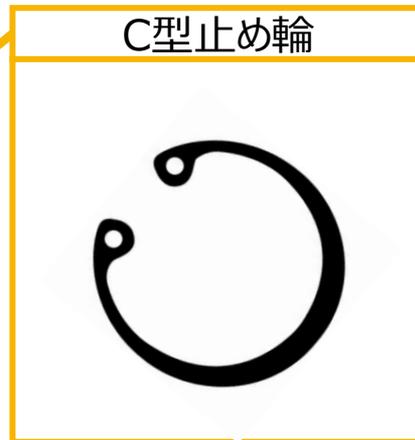
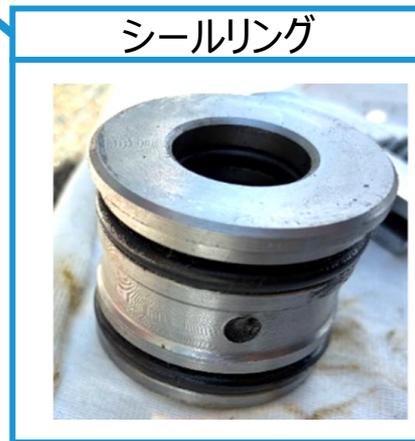
【参考】KAガバナのシールリング部構造

- 事故直後の弊社での分解において、**C型止め輪**および**シールリング**が外れていたことを確認。
- ガバナ本体内部でガバナの駆動圧と一次圧を隔てる**シールリングが浮き上がり**（①）、一次圧（中圧）が駆動圧部に流入し、ダイヤフラムが異常に押し上げられた（②）結果、メインバルブが異常に開いた（③）ことが**直接原因**と特定。

- 協成製KAガバナのうち、KA-SC88型以降のものには、シールリングの浮き上がりを防止する「シールリング押さえ」を追加する改良が施されている。

- 一刻も早く安全かつ安定したガスの供給体制の確立を目指すため、**事故が発生したガバナと同型の6箇所について、別型式に取り替える対策を講じた。**
