| 整理番号<br>2011-078 | 事故名称<br>LPG 球形貯槽の倒壊による火災及び爆発 | | | |
| 事故発生日時<br>2011-3-11 15 時 15 分頃 | | 事故発生場所<br>千葉県市原市 | | |

| 整理番号<br>2011-386 | 事故名称<br>塩化ビニルモノマー製造施設の爆発火災 | | |
| 事故発生日時<br>2011-11-13 15 時 15 分頃 | | 事故発生場所<br>山口県周南市 | |

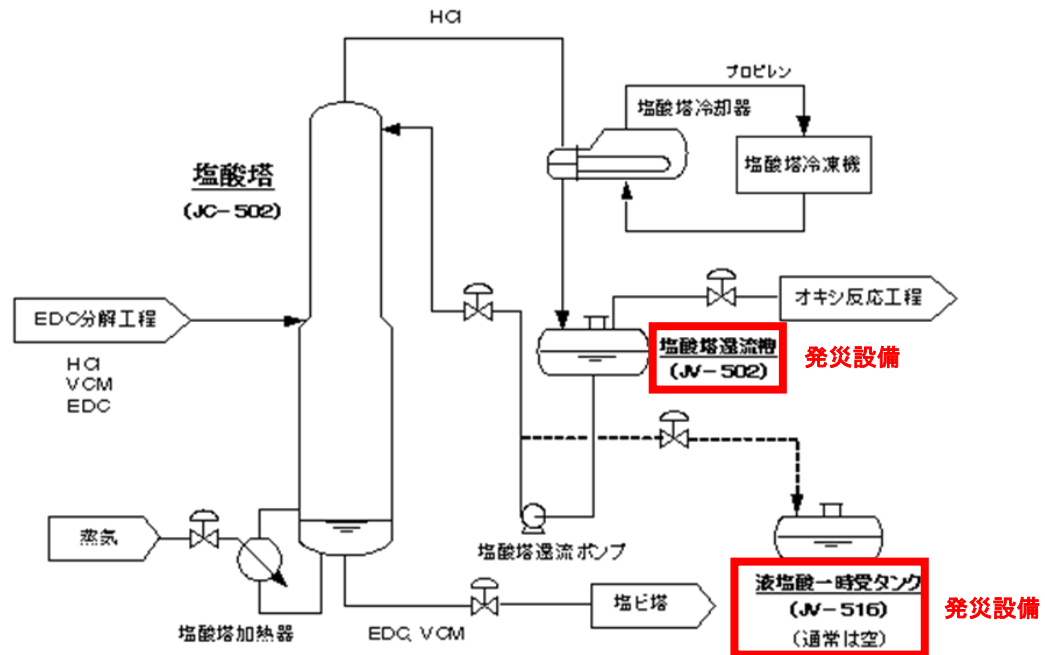
図2 VCM 精製工程 塩酸塔周りのフローシート

- ・塩化鉄(Ⅲ) ( $\text{FeCl}_3$ )等のルイス酸系の触媒が存在すると、HCl と VCM の反応で 1,1-EDC が容易に生成することが原因と判明した。
- ・塩酸塔還流槽及び液塩酸一時受タンクの内部は HCl と VCM が混在した状態で、内壁気相部分の鉄錆と HCl の反応で  $\text{FeCl}_3$  が生成し、さらに  $\text{FeCl}_3$  を触媒として、1,1-EDC の生成反応が進行した。その後、DCS 上のトレンドデータで塩酸塔の塔頂温度の異常高に気付き、塩酸塔還流槽への VCM 混入の可能性を想定したが、1,1-EDC の生成までは想定できなかったため、通常の塩酸塔停止基準に基づく停止操作を指示した。
- ・この反応は発熱反応のため温度上昇を伴い、温度上昇とともに反応速度も指数関数的に大きくなる。そして、塩酸塔還流槽内部の圧力が急上昇し、液塩酸一時受タンクから可燃物が漏洩し、塩酸塔還流槽が破裂し、漏洩した VCM、1,1-EDC が何らかの着火源により爆発したと推定される。
