# 高圧ガス充填工場 及び 貯蔵所の 自然災害対策の徹底

令和元年12月25日

一般社団法人  
日本産業・医療ガス協会

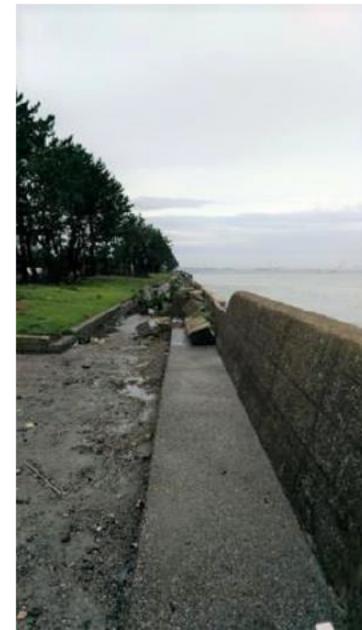
### 【高圧ガス工業(株) 横浜営業所】

- 発生時の状況: 9/9(月) 3:20(最接近時刻)  
約10mの高波が護岸を破壊/乗り越え、高圧ガス容器置場を含む事業所(津波浸水区域外)を直撃
- 被害状況
  - 人的被害: なし
  - 物的被害:
    - 高圧ガス容器が海へ流出
    - 未回収容器 23本(12/20現在)
    - 車両15台使用不能
    - 事業所入口門、フェンス等損壊
    - 40ftコンテナ、古紙ブロック(約1m<sup>3</sup>/個)等が路上に流出
- 事前対策: 容器置場扉閉止、事業所門閉止
- 容器回収状況: 9/9~10 事業所周辺の確認  
横浜市消防局を通じて海上保安庁等へ協力要請
- 再発防止策: 台風19号の際には、高圧ガス容器を近郊事業所へ移動し、通常時も貯蔵容器を減量化

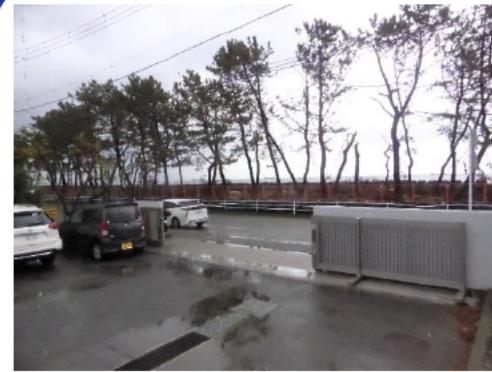
【復旧後】事業所入口門
