廃止措置等に向けた進捗状況：使用済み燃料プールからの燃料取り出し作業

至近の目標 1～3号機使用済み燃料プール内の燃料の取り出し開始

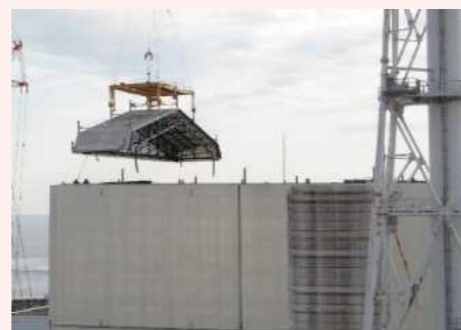
屋根パネル取り外し状況

1号機使用済み燃料プールからの燃料取り出しについては、オペレーティングフロア（※1）上部に、燃料取り出し専用カバーを設置する計画。
 このプランの実施に向け、放射性物質の飛散防止策を徹底した上で、建屋カバーを解体し、オペレーティングフロア上部のガレキ撤去を実施する予定。
 7/28より屋根パネル取り外しを開始し、10/5に全ての屋根パネルの取り外し完了。建屋カバー解体に当たっては、放射性物質の監視をしっかりと行っていく。

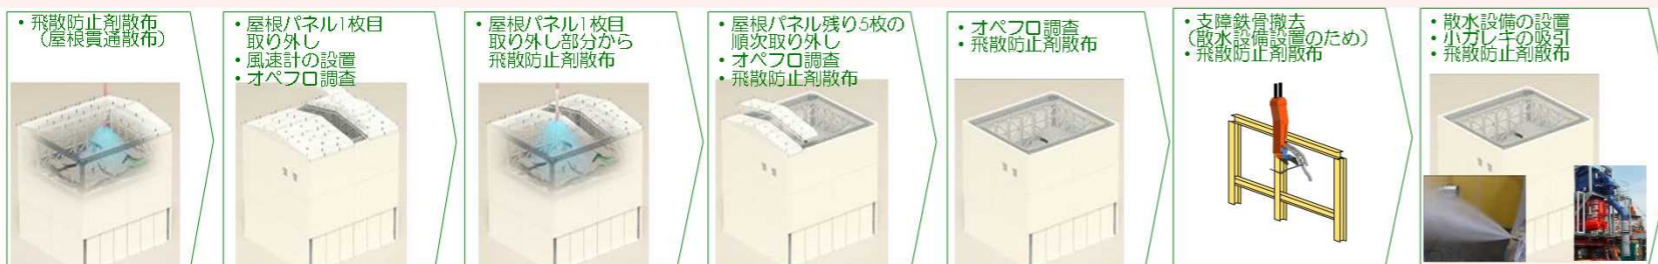
建屋カバー解体の流れ（至近の工程）

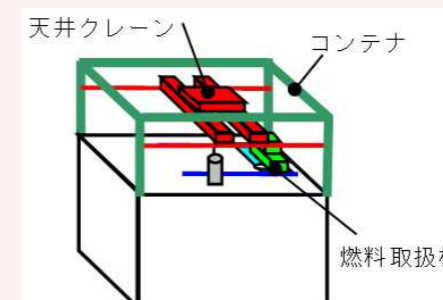
プラン①イメージ図

2号機使用済み燃料プール内燃料・燃料デブリの取り出しに向け、既存の原子炉建屋上部の解体・改造範囲について検討。作業の安全性、敷地外への影響、早期に燃料を取り出しリスクを低減させる観点を考慮し、原子炉建屋最上階より上部の全面解体が望ましいと判断。
 プール燃料と燃料デブリの取り出し用コンテナを共用するプラン①とプール燃料取り出し用カバーを個別に設置するプラン②を継続検討中。

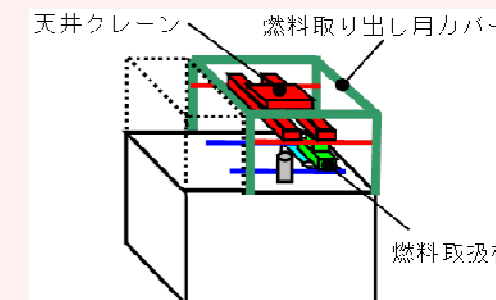
プラン②イメージ図

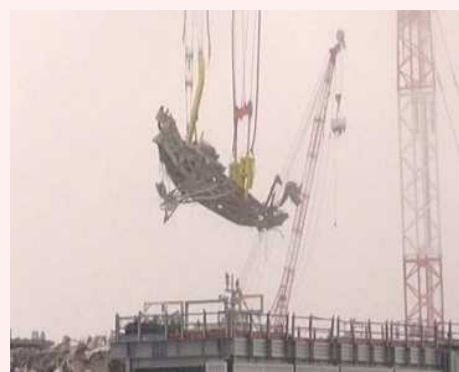
8/2 燃料交換機撤去作業の様子

燃料取り出し用カバー設置に向けて、線量低減対策（除染、遮へい）、使用済み燃料プール内のガレキ撤去を実施中。
 （除染、遮へい:2013/10/15～、プール内ガレキ撤去:2013/12/17～ 2015/11/21）
 2015/8/2、3号機使用済み燃料プール内で最大のガレキである燃料交換機（約20トン）の撤去作業が完了。引き続き、燃料取り出しに向けて、原子炉建屋最上階の線量低減作業を進めていく。また、並行して遠隔操作による燃料取り出しの訓練を実施している。

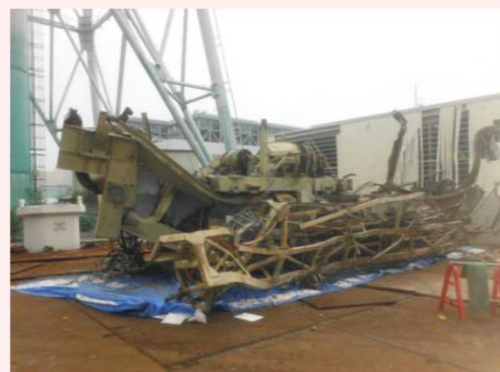
撤去した燃料交換機

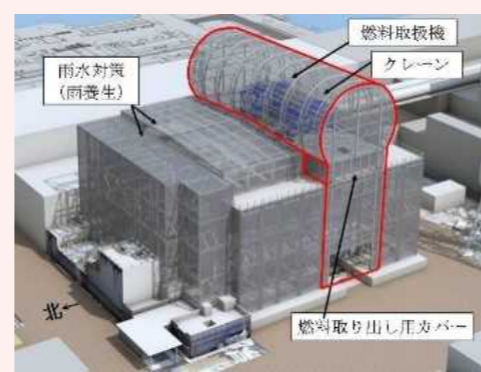
燃料取り出し用カバーイメージ

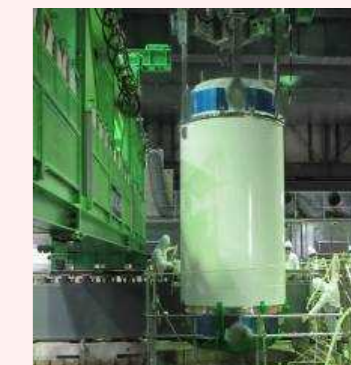
燃料取り出し状況

燃料取り出し作業開始から1年以内となる2014/11/5に、プール内の使用済み燃料1,331体の共用プールへの移送が完了した。残りの新燃料の6号機使用済み燃料プールへの移送は、2014/12/22に完了。（新燃料2体については燃料調査のため2012/7に先行して取り出し済）
 これにより、4号機原子炉建屋からの燃料取り出しが完了した。今回の経験を活かし1～3号機のプール燃料取り出しに向けた作業を進める。

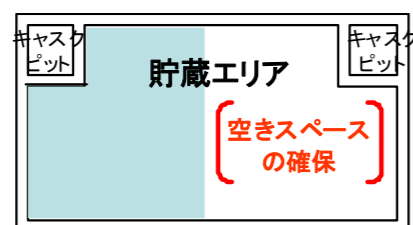
共用プール内空きスペースの確保
 （乾式キャスク仮保管設備への移送）

- 燃料取扱いが可能な状態まで共用プールの復旧が完了（2012/11）
- 共用プールに保管している使用済み燃料の乾式キャスクへの装填を開始（2013/6）
- 4号機使用済み燃料プールから取り出した燃料を受入開始（2013/11）

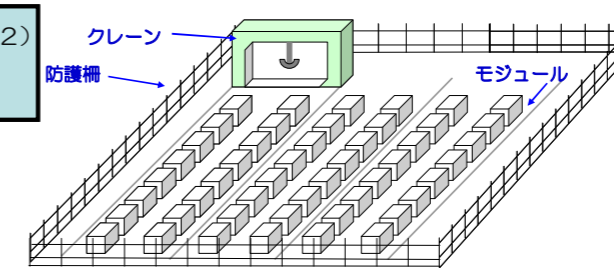
共用プールからの使用済み燃料受け入れ

2013/4/12より運用開始、キャスク保管建屋より既設乾式キャスク全9基の移送完了（2013/5/21）、共用プール保管中燃料を順次移送中。

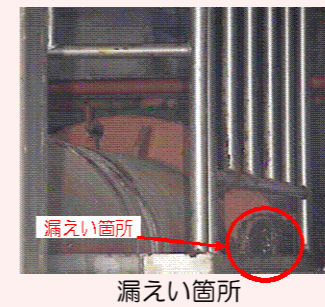
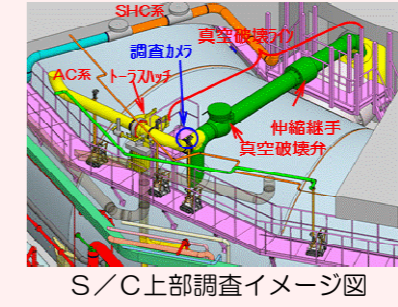
- PCV内部調査のための環境改善その他を目的とし、TIP^(※1)室調査を9/24~10/2に実施。
 (TIP室は部屋の入口周辺が高線量のため、線量の低いタービン建屋通路から壁面を穿孔して線量率・汚染分布等を調査)
- 調査の結果、X-31~33ペネ^(※2)(計装ペネ)が高線量、そのほかは低線量であった。
- TIP室内での作業が可能な見込みがあることを確認したことから、今後、TIP室内作業を行うために障害となる干渉物等の洗い出しや線量低減計画の策定を進める。

1号機S/C上部の漏えい箇所を2014/5/27より調査し、上部にある配管の内1本の伸縮継手カバーより漏えいを確認。他の箇所からの漏えいは確認されず。
 今後、格納容器の止水・補修に向けて、具体的な方法を検討していく。

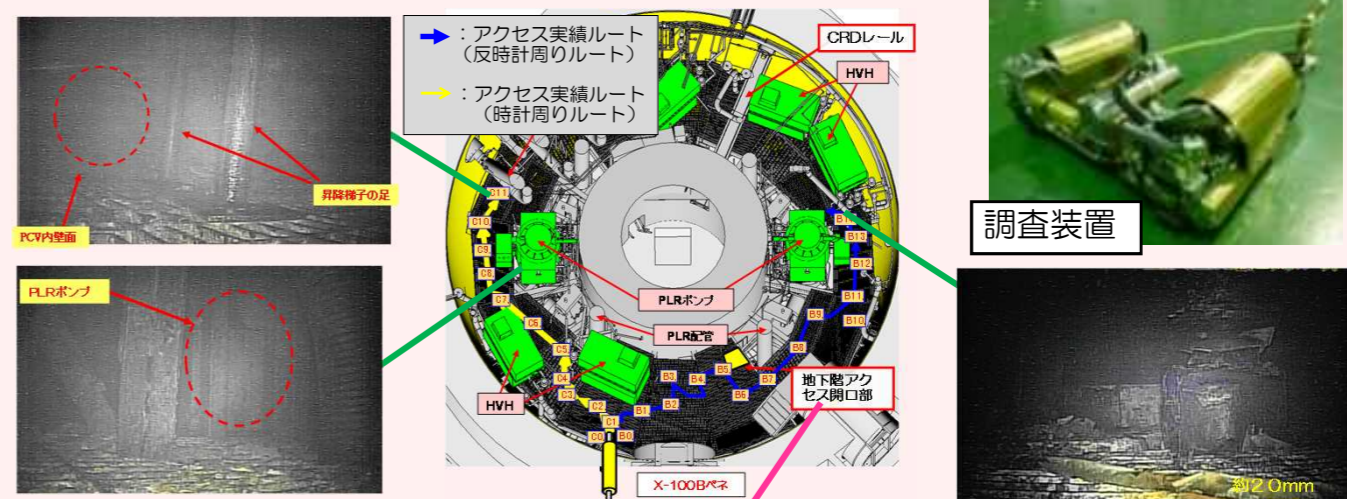
- 1号機X-100Bペネから装置を投入し、時計回りと反時計回りに調査を行う。

- 狭隘なアクセス口(内径φ100mm)から格納容器内へ進入し、グレーティング上を安定走行可能な形状変形機構を有するクローラ型装置を用いて、2015/4/10~20に現場での実証を実施。
- 格納容器1階内部の映像、空間線量等の情報を取得。次の調査で用いる予定の地下階アクセス開口部周辺に干渉物が無いことを確認。調査結果を踏まえ、今後格納容器地下階の調査を実施する計画。

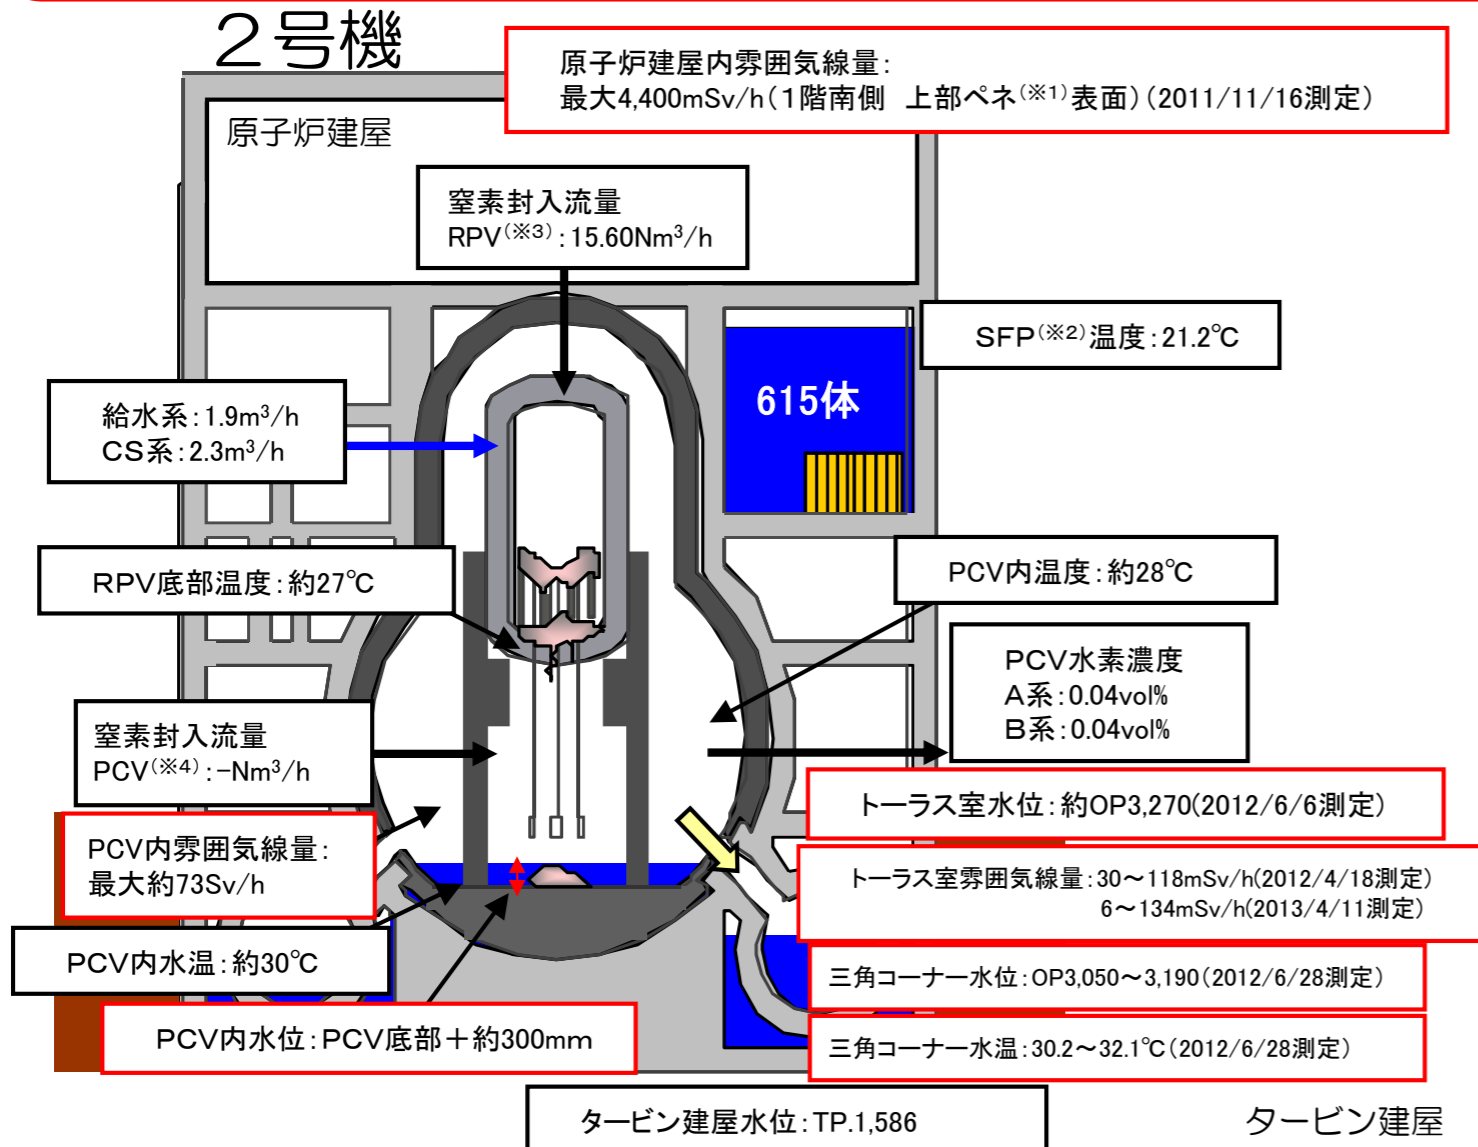
- ①原子炉压力容器温度計再設置
 - 震災後に2号機に設置したRPV底部温度計が2014年2月に破損したことから監視温度計より除外。
 - 2014年4月に温度計の引き抜き作業を行ったが、引き抜けなかったため作業を中断。錆除去剤を注入し、2015年1月に引抜完了。3月に温度計の再設置完了。4月より監視対象計器として使用。
- ②原子炉格納容器温度計・水位計再設置
 - 格納容器常設監視計器の設置を試みたが、既設グレーチングとの干渉により、計画の位置に設置することが出来なかった(2013年8月)。2014年5月に当該計器を引き抜き、2014年6月に再設置を実施。1ヶ月程度推移を確認し妥当性を確認。
 - 再設置時に格納容器内の水位を測定し、底部より約300mmの高さまで水があることを確認。

PCV内部調査実績	1回目 (2012/1)	・映像取得	・雰囲気温度測定
	2回目 (2012/3)	・水面確認	・水温測定 ・雰囲気線量測定
	3回目 (2013/2~2014/6)	・映像取得 ・水位測定	・滞留水の採取 ・常設監視計器設置
PCVからの漏えい箇所	・トラス室上部漏えい無 ・S/C内側・外側全周漏えい無

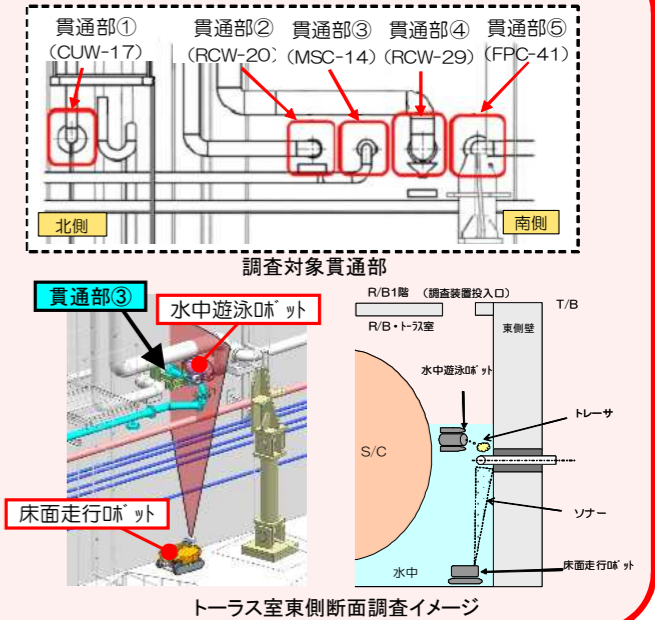
トラス室壁面調査結果

- トラス室壁面調査装置（水中遊泳ロボット、床面走行ロボット）を用いて、トラス室壁面の（東壁面北側）を対象に調査。
- 東側壁面配管貫通部（5箇所）の「状況確認」と「流れの有無」を確認する。
- 水中壁面調査装置（水中遊泳ロボット及び床面走行ロボット）により貫通部の状況確認ができることを実証。
- 貫通部①～⑤について、カメラにより、散布したトレーサ（※5）を確認した結果、貫通部周辺での流れは確認されず。（水中遊泳ロボット）
- 貫通部③について、ソナーによる確認の結果、貫通部周辺での流れは確認されず。（床面走行ロボット）

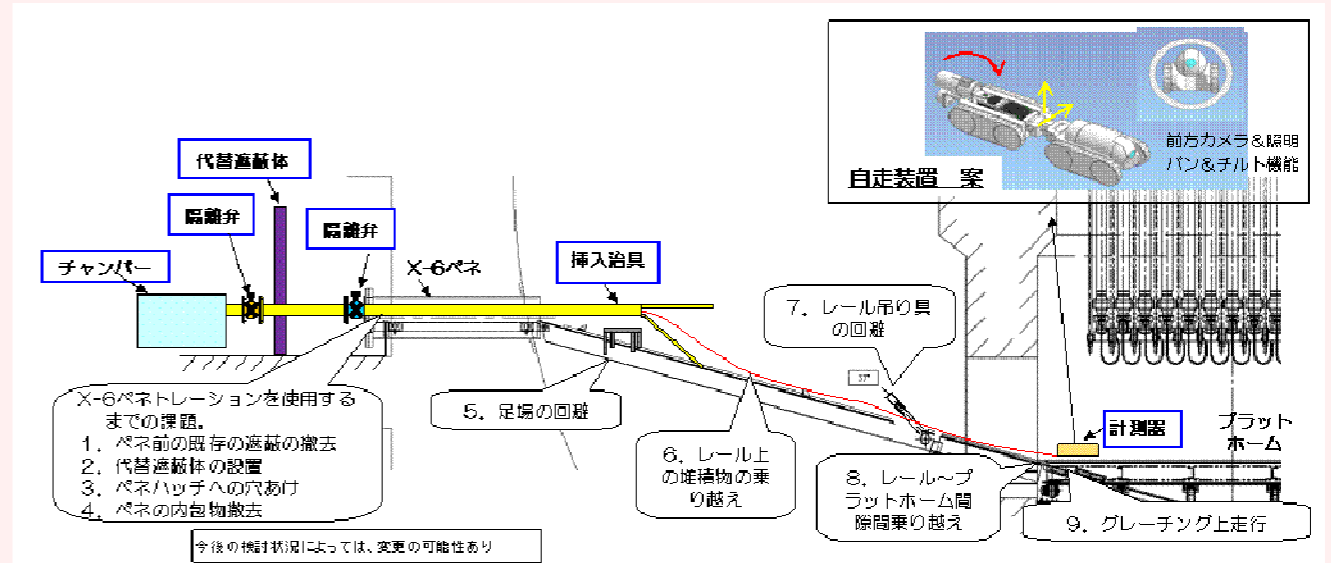
- 2013/8に実施したCRDレール状況調査で確認された課題を踏まえ、調査工法および装置設計を進めている。
- X-6ペネ前に設置された遮へいブロックの一部が撤去できないことから小型重機を使用した撤去方法を計画。2015/9/28より撤去作業を再開し、10/1に今後の調査の支障となるブロックの撤去完了。

格納容器内調査の課題および装置構成（計画案）

- 2号機X-6ペネ（※1）貫通口から調査装置を投入し、CRDレールを利用しペDESTAL内にアクセスして調査。

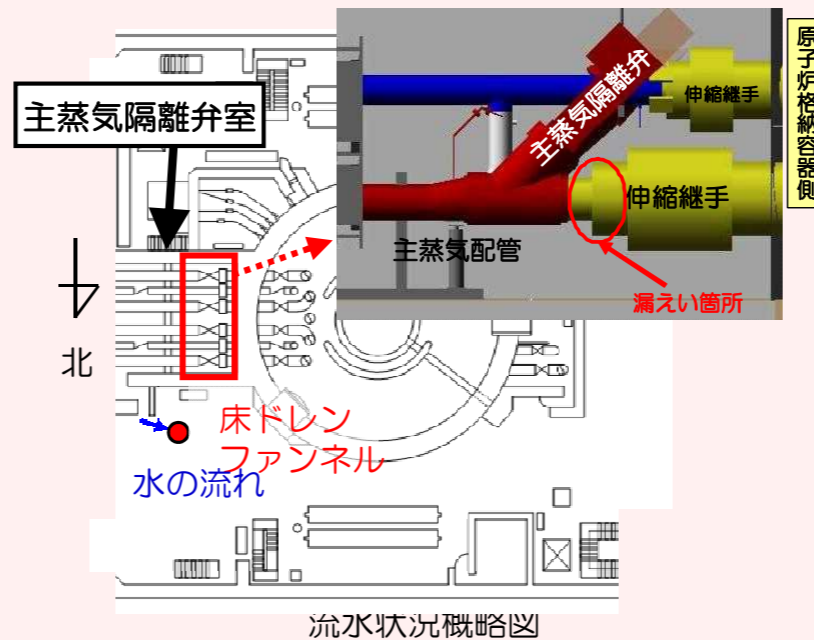
3号機原子炉建屋1階北東エリアの主蒸気隔離弁室の扉付近から、近隣の床ドレンファンネル（排水口）に向かって水が流れていることを2014/1/18に確認。排水口は原子炉建屋地下階につながっており、建屋外への漏えいはない。
 2014/4/23より、原子炉建屋2階の空調機械室から1階の主蒸気隔離弁室につながっている計器用配管から、カメラによる映像取得、線量測定を実施。2014/5/15に主蒸気配管のうち1本の伸縮継手周辺から水が流れていることを確認した。
 3号機で、格納容器からの漏えい箇所が判明したのは初めてであり、今回の映像から、漏えい量の評価を行うとともに、追加調査の要否を検討する。
 また、本調査結果をPCV止水・補修方法の検討に活用する。
 ※主蒸気隔離弁：原子炉から発生した蒸気を緊急時に止める弁

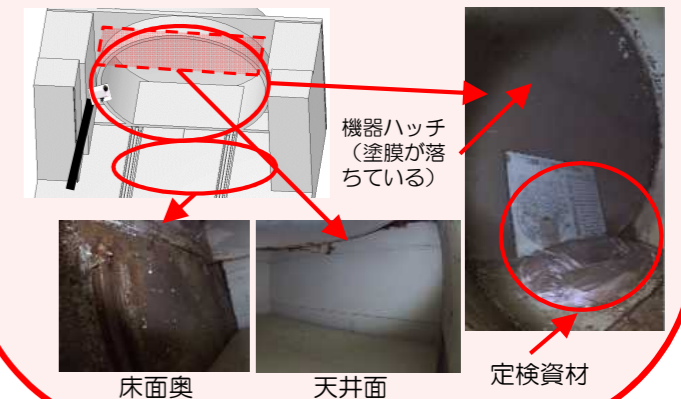
**原子炉格納容器
 機器ハッチ調査結果**

- 過去に原子炉格納容器機器ハッチ周辺に高線量の水溜まりを確認。機器ハッチシール部からの漏えいの可能性があることから、9/9に小型カメラを用いた状況調査を実施。
- 天井部からの水の滴下、床面に塗膜片が堆積していることは確認したが、機器ハッチからの漏えい、機器ハッチ自体の変形等は確認されなかった。

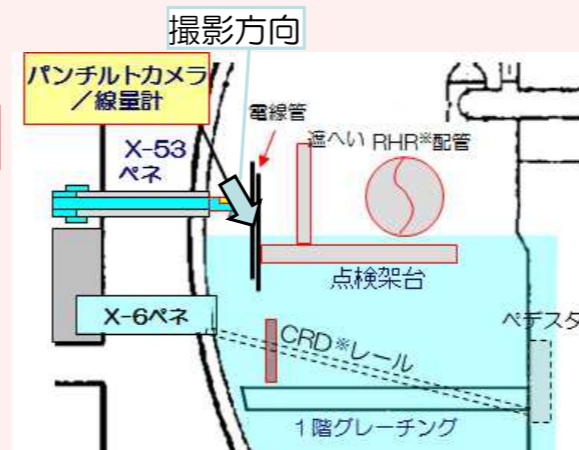
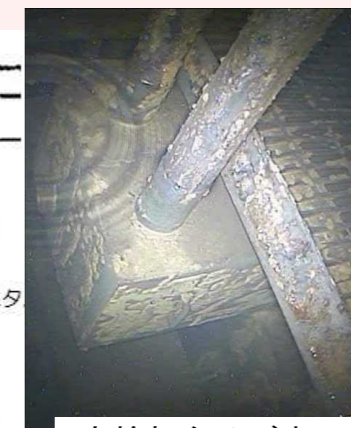
- PCV内部調査用に予定しているX-53ペネの水没確認を遠隔超音波探傷装置を用いて調査を実施し、水没していないことを確認(2014/10/22~24)。
- PCV内を確認するため、2015/10/20、22にX-53ペネから格納容器内部へ調査装置を入れ、映像、線量、温度の情報を取得、内部の滞留水を採取。格納容器内の構造物・壁面に損傷は確認されず、水位は推定値と一致しており、内部の線量は他の号機に比べて低いことを確認。
- 今後、得られた情報の分析を行い、燃料デブリ取り出し方針の検討等に活用する。

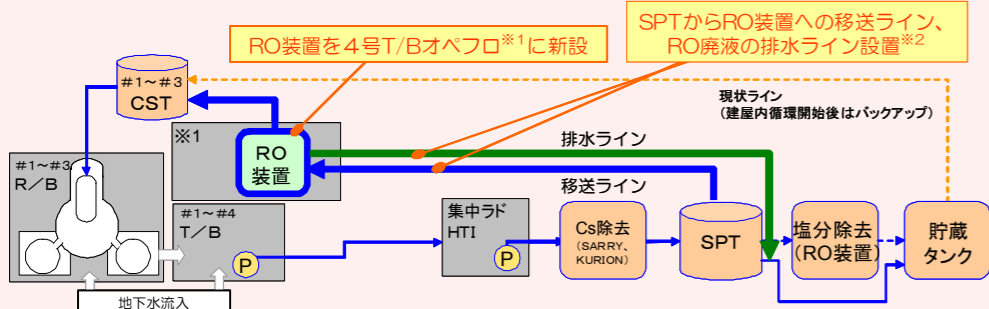
- 3号機CSTを水源とする原子炉注水系の運用を開始し(2013/7/5～)、従来に比べて、屋外に敷設しているライン長が縮小されることに加え、水源の保有水量の増加、耐震性向上等、原子炉注水系の信頼性が向上した。
- RO装置を建屋内に新設することにより炉注水のループ(循環ループ)は約3kmから約0.8km*に縮小

※：汚染水移送配管全体は、余剰水の高台への移送ライン(約1.3km)を含め、約2.1km

※1 4号T/Bオハベフロは設置案の1つであり、作業環境等を考慮し、今後更に検討を進めて決定予定
 ※2 詳細なライン構成等は、今後更に検討を進めて決定予定

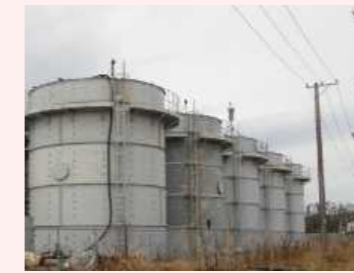
- これまで、堰のかさ上げによる雨水受け入れ量の増加、雨どいや堰カバーの設置による堰内へ流入する雨水の抑制などの設備対策を行ってきた。2014年の台風18・19号により合計約300mmの雨が降ったが、これらの改善対応により、堰内から汚染した雨水を漏らすことはなかった。

堰カバー設置前

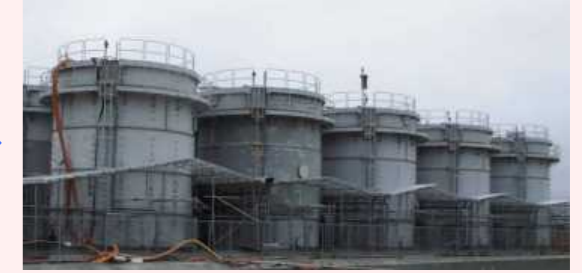
堰カバー設置後

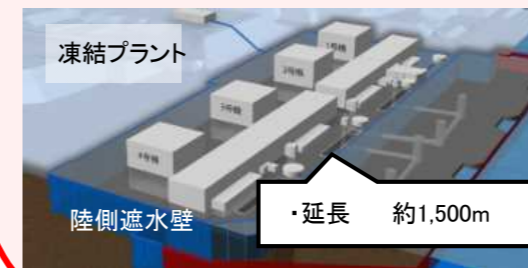
1~4号機建屋周りに陸側遮水壁を設置し、建屋への地下水流入を抑制

建屋への地下水流入を抑制するため、建屋を囲む陸側遮水壁の設置を計画。2014/6/2から凍結管の設置工事中。山側部分の工事が、2015/9に完了。海側部分の工事は凍結管設置が11月に完了。引き続き配管の設置等の工事を実施中

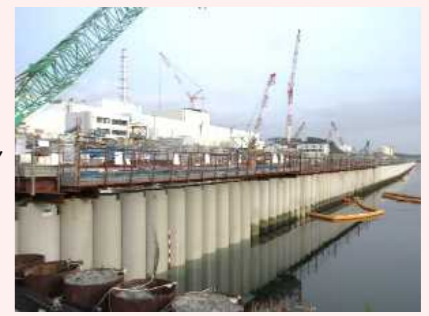
汚染された地下水の海洋への流出を防ぐため、海側遮水壁を設置。2015/9/22に鋼管矢板の打設が完了した後、引き続き、鋼管矢板の継手処理を行い、2015/10/26に海側遮水壁の継手処理を完了。これにより、海側遮水壁の閉合作業が終わり、汚染水対策が大きく前進した。

海側遮水壁 鋼管矢板打設完了状況
