# 淡水化装置(R02-5)のブースターポンプ出口配管 継手部から堰内への漏えいについて

平成27年11月26日  
東京電力株式会社

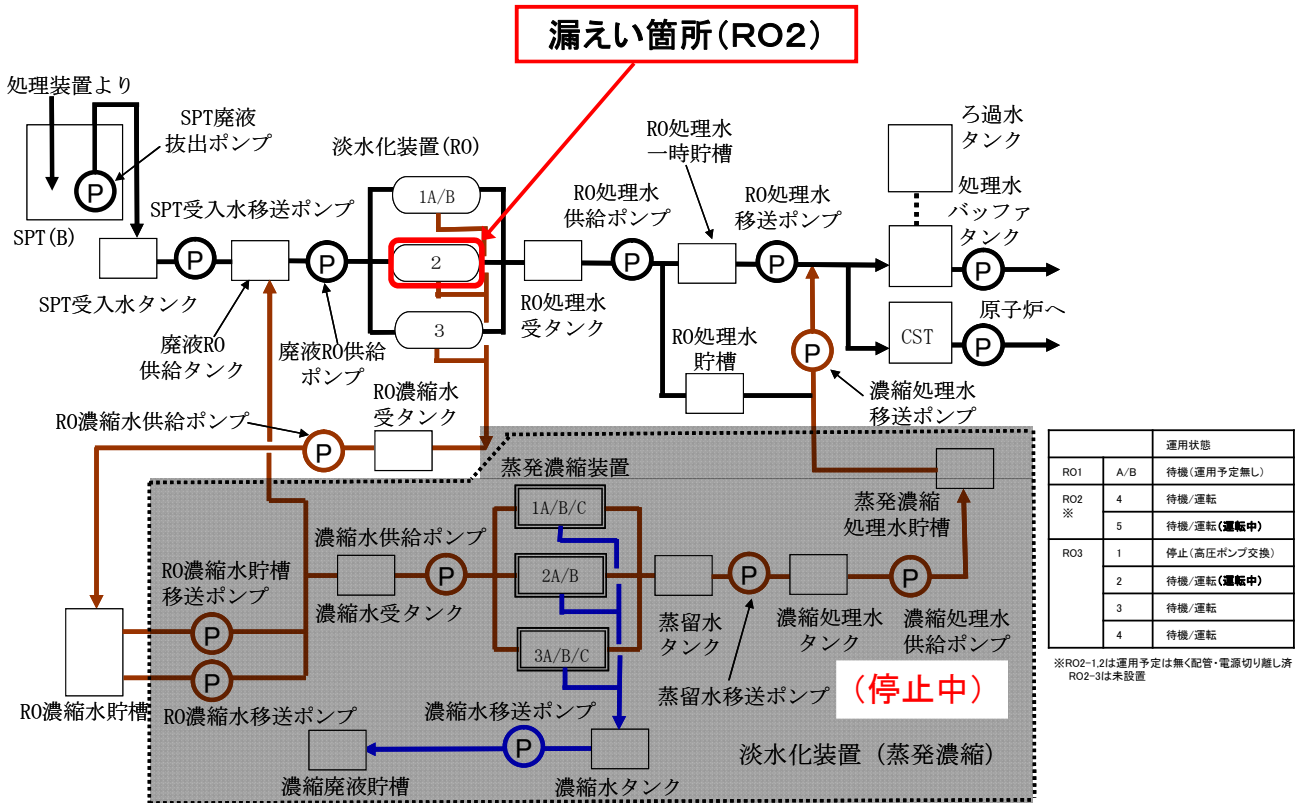
# 淡水化装置概略系統図

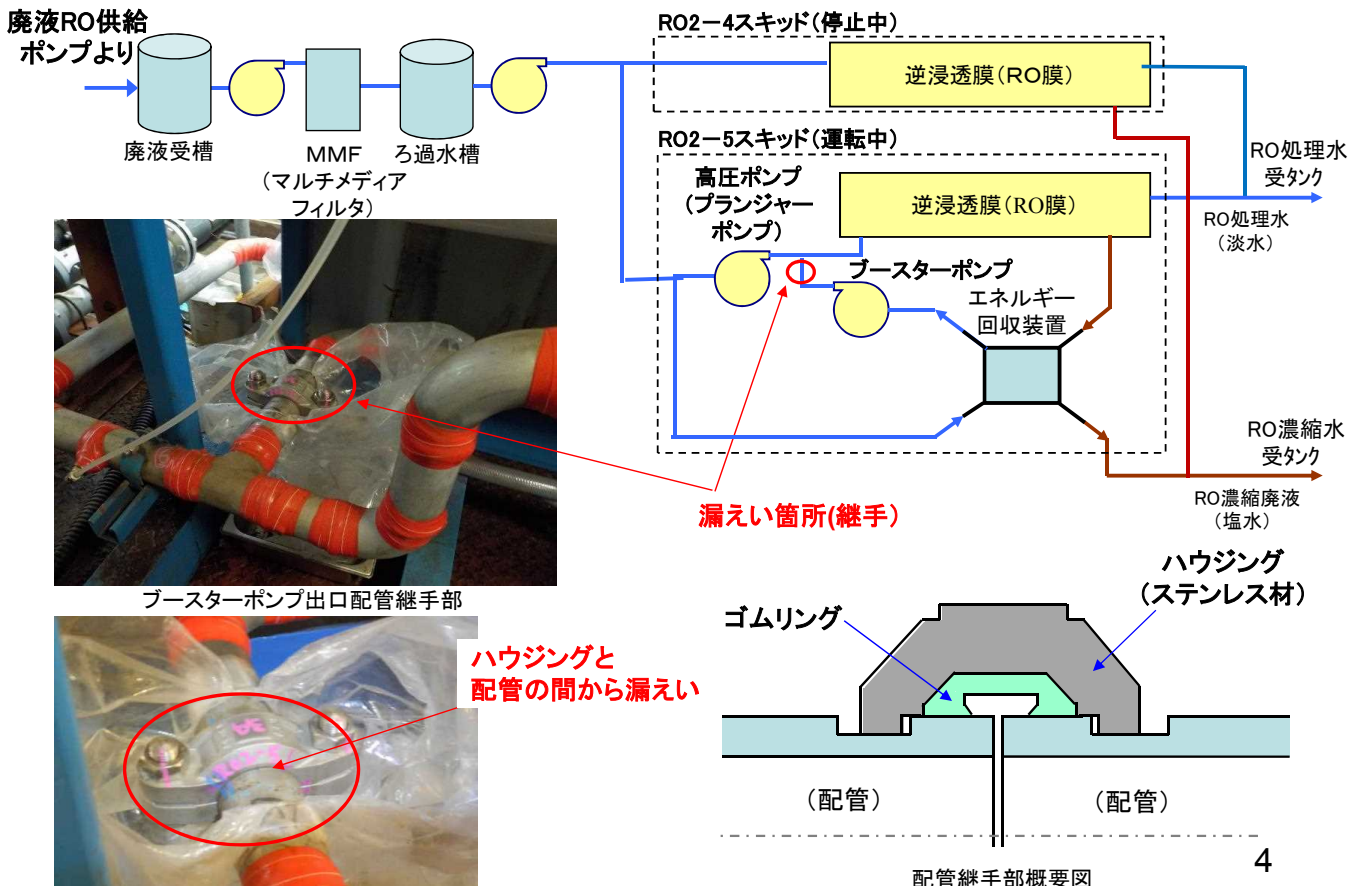
# 淡水化装置 (RO2) の詳細図

- 当該配管継手の点検結果、①ハウジング、②ゴムリング、③継手取付部配管表面に、漏えいに至る損傷等は見受けられなかった。また、ボルト・ナット締付状態について緩み等は確認されなかった。
- 継手取付部配管の相対位置(角度)にずれが確認された。
- 運転中のRO3-1, RO3-2スキッドについて類似継手からの漏えいのないことを確認した。
