## H4・H6エリアタンク漏えいによる汚染の影響調査

- ①追加ボーリング観測孔の放射性物質濃度推移
- ②地下水バイパス調査孔・揚水井の放射性物質濃度推移
- ③排水路の放射性物質濃度推移
- ④海水の放射性物質濃度推移

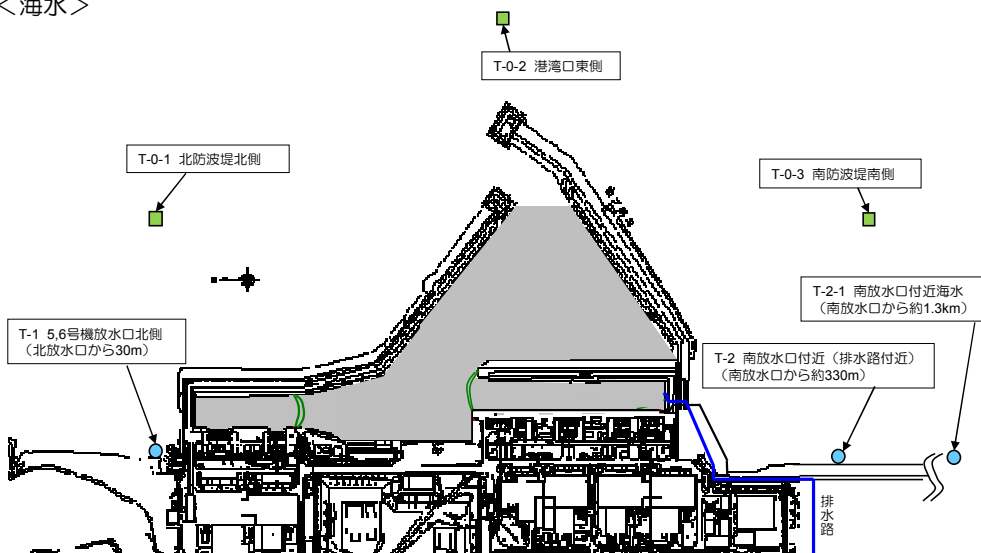
<海水>
