廃止措置等に向けた進捗状況：使用済み燃料プールからの燃料取り出し作業

至近の目標 1～3号機使用済み燃料プール内の燃料の取り出し開始

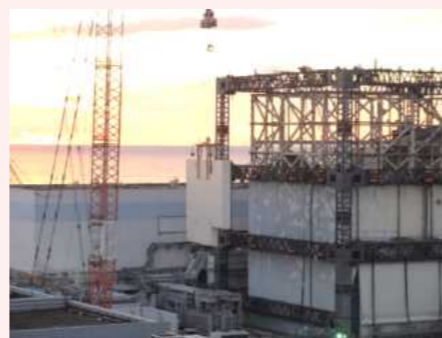
<壁パネル取り外し状況>

2016/11/10、建屋カバーの全ての屋根パネル・壁パネルの取り外し完了。オペフロのガレキ状況の調査を行った後、建屋カバーの柱・梁を改造し、防風シートを設置する。引き続き、放射性物質の監視をしっかりと行っていく。

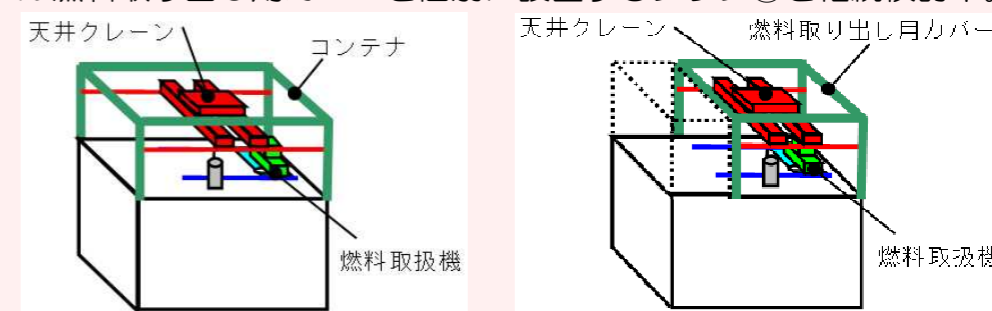
プール燃料と燃料デブリの取り出し用コンテナを共用するプラン①とプール燃料取り出し用カバーを個別に設置するプラン②を継続検討中。

プラン①イメージ図

プラン②イメージ図

2号機使用済み燃料プール内燃料・燃料デブリの取り出しに向け、既存の原子炉建屋上部の解体・改造範囲について検討。作業の安全性、敷地外への影響、早期に燃料を取り出しリスクを低減させる観点を考慮し、原子炉建屋最上階より上部の全面解体が望ましいと判断。

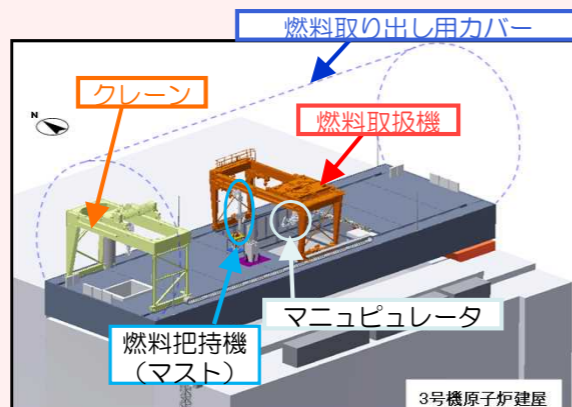
カバー内部燃料取扱設備 全体イメージ

2017年1月より燃料取り出し用カバー・燃料取扱設備の設置作業を実施中。

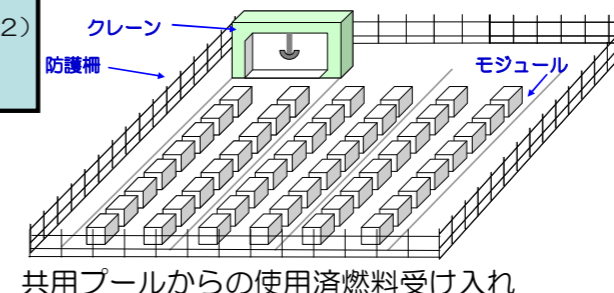
共用プールからの使用済み燃料受け入れ

2013/4/12より運用開始、キャスク保管建屋より既設乾式キャスク全9基の移送完了（2013/5/21）、共用プール保管中燃料を順次移送中。

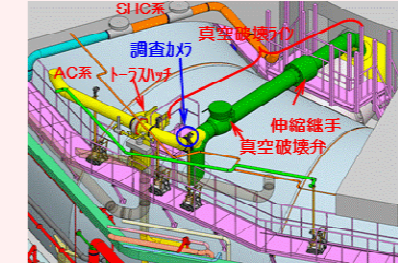
S/C上部調査イメージ図

1号機S/C上部の漏えい箇所を2014/5/27より調査し、上部にある配管の内1本の伸縮継手カバーより漏えいを確認。他の箇所からの漏えいは確認されず。今後、格納容器の止水・補修に向けて、具体的な方法を検討していく。

漏えい箇所

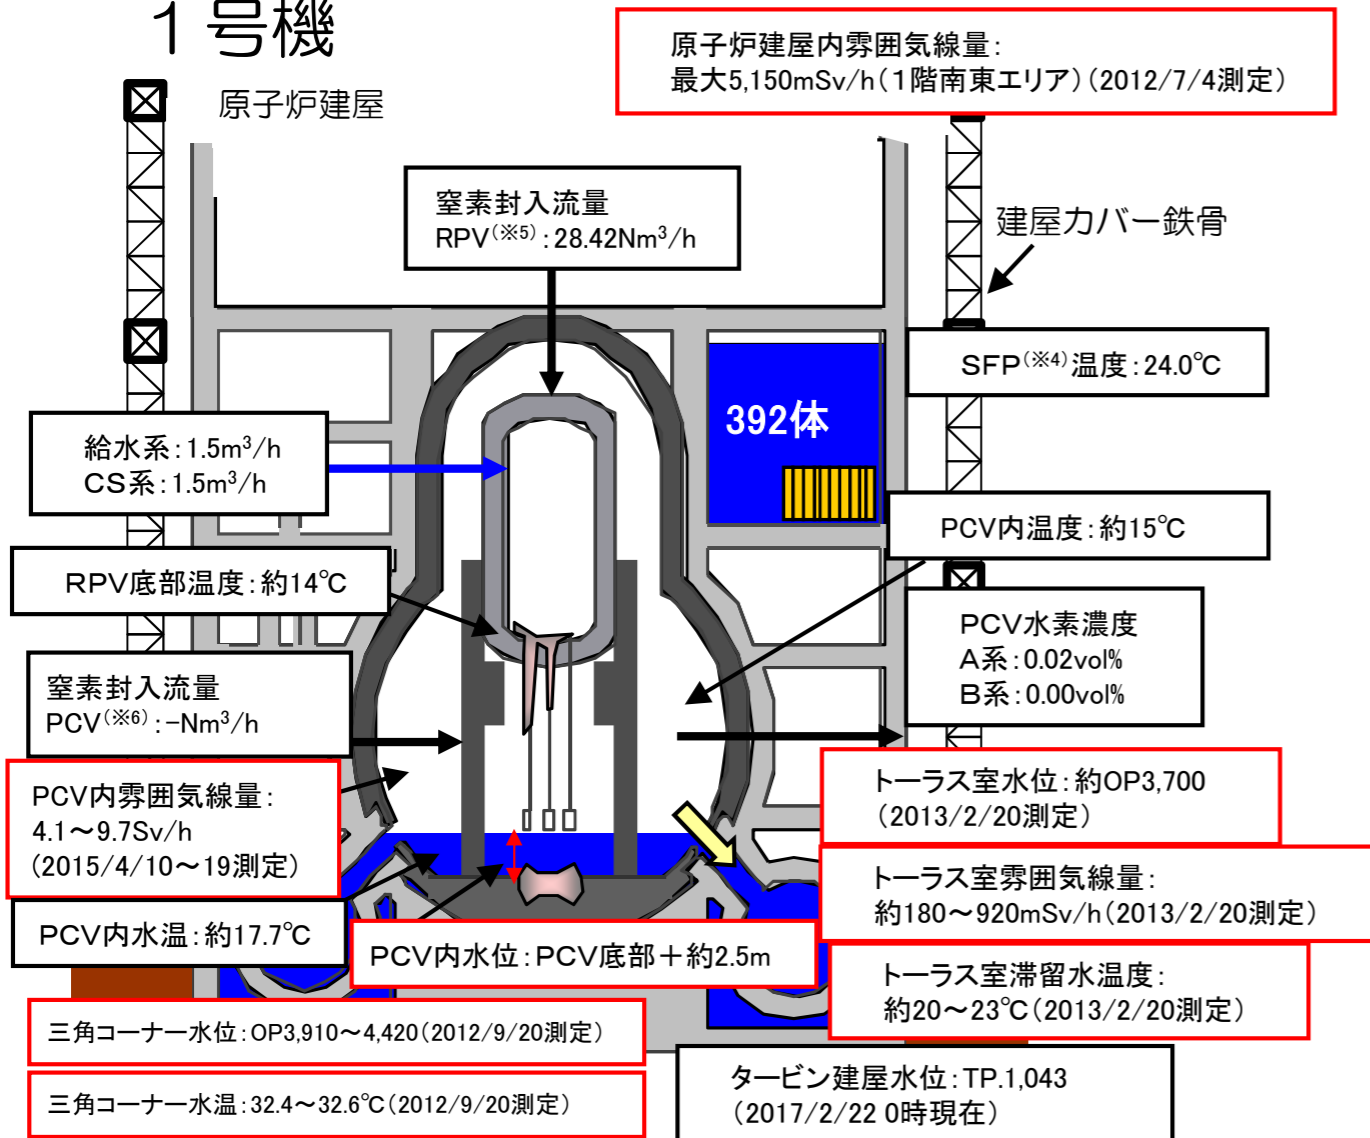
※プラント関連パラメータは2017年2月22日11:00現在の値

PCV内部調査実績	1回目 (2012/10)	<ul style="list-style-type: none"> 映像取得 水位、水温測定 常設監視計器設置 雰囲気温度、線量測定 滞留水の採取
	2回目 (2015/4)	<ul style="list-style-type: none"> PCV1階の状況確認 映像取得 常設監視計器交換 雰囲気温度、線量測定
PCVからの漏えい箇所	<ul style="list-style-type: none"> PCVベント管真空破壊ラインパローズ部(2014/5確認) サンドクッションドレンライン (2013/11確認)

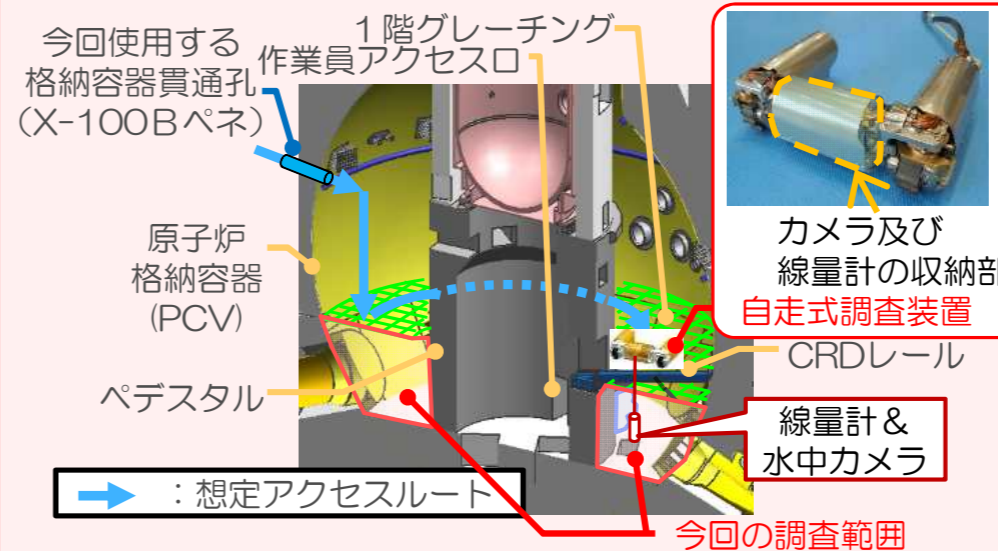
格納容器内調査イメージ

- 2015年4月に、狭隘なアクセス口(内径φ100mm)から格納容器内へ進入し、格納容器1階内部の映像、空間線量等の情報を取得。
- 2015年4月に実施した調査で得られた知見を踏まえ、自走式調査装置に吊り降ろし可能な線量計及びカメラを搭載し、1階グレーチングから線量計及びカメラを吊り降ろし、ペDESTAL外地下階と作業員アクセス口近傍の状況を確認する調査を2017年3月に実施予定。

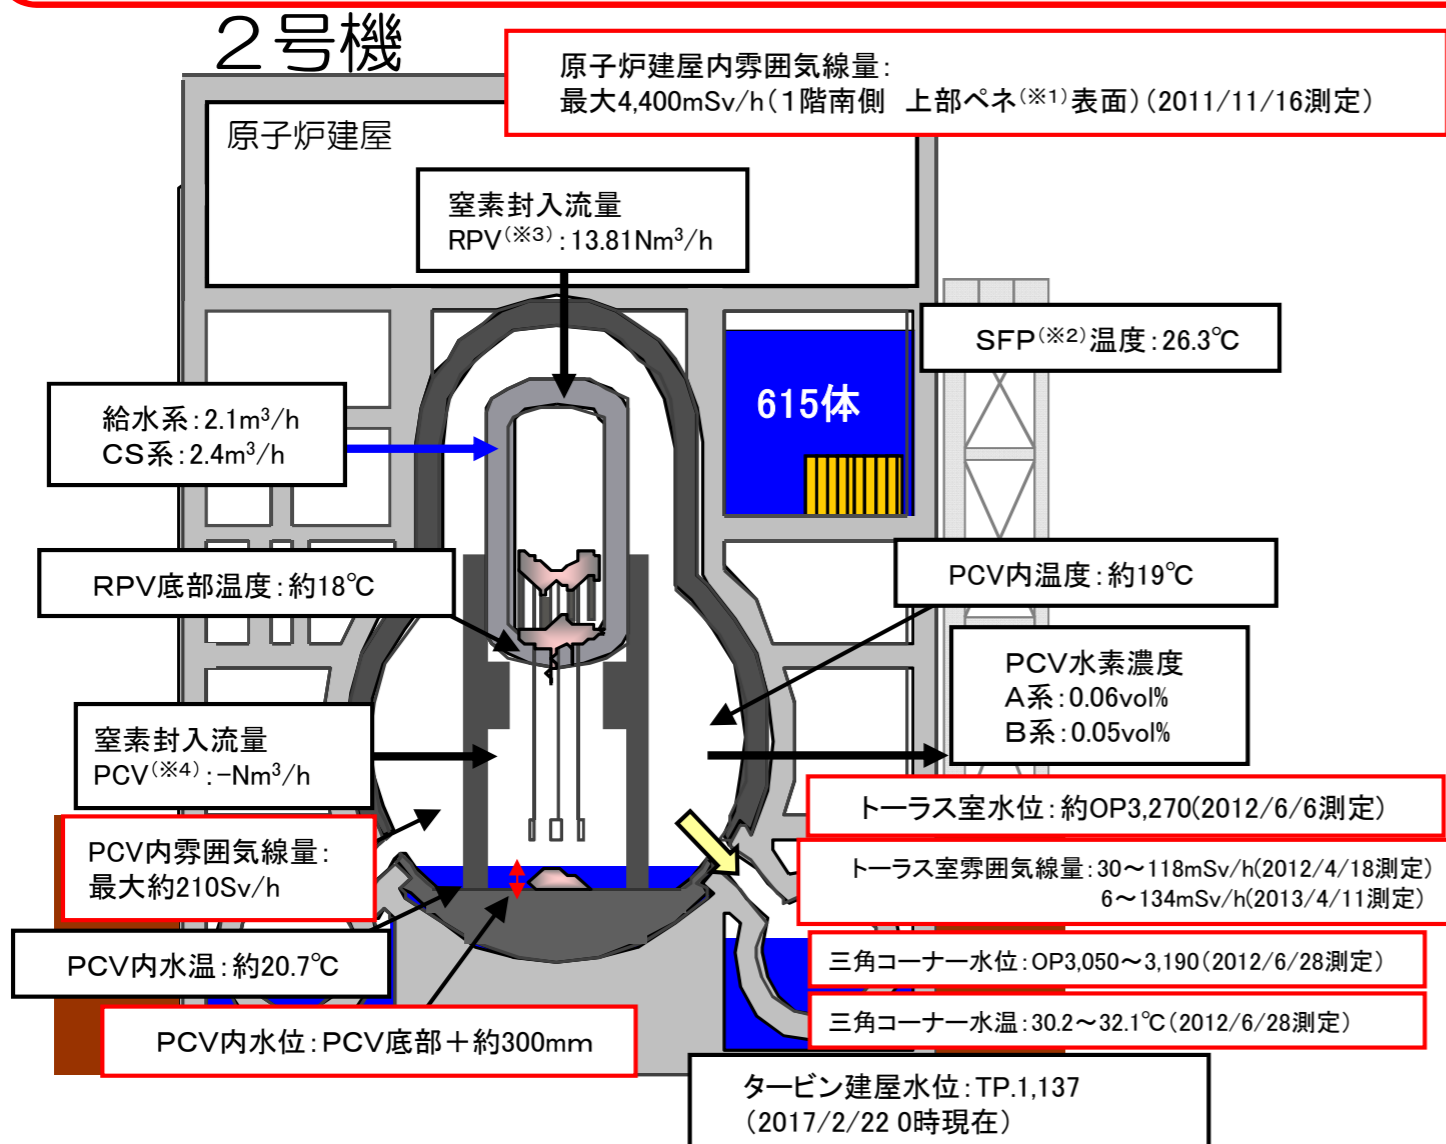
- ①原子炉圧力容器温度計再設置
 - 震災後に2号機に設置したRPV底部温度計が2014年2月に破損したことから監視温度計より除外。
 - 2014年4月に温度計の引き抜き作業を行ったが、引き抜けなかったため作業を中断。錆除去剤を注入し、2015年1月に引抜完了。3月に温度計の再設置完了。4月より監視対象計器として使用。
- ②原子炉格納容器温度計・水位計再設置
 - 格納容器常設監視計器の設置を試みたが、既設グレーチングとの干渉により、計画の位置に設置することが出来なかった(2013年8月)。2014年5月に当該計器を引き抜き、2014年6月に再設置を実施。1ヶ月程度推移を確認し妥当性を確認。
 - 再設置時に格納容器内の水位を測定し、底部より約300mmの高さまで水があることを確認。

※プラント関連パラメータは2017年2月22日11:00現在の値

PCV内部調査実績	1回目 (2012/1)	・映像取得	・雰囲気温度測定
	2回目 (2012/3)	・水面確認	・水温測定 ・雰囲気線量測定
	3回目 (2013/2~2014/6)	・映像取得 ・水位測定	・滞留水の採取 ・常設監視計器設置
	4回目 (2017/1~2)	・映像取得	・雰囲気線量測定 ・雰囲気温度測定
PCVからの漏えい箇所	・トラス室上部漏えい無 ・S/C内側・外側全周漏えい無

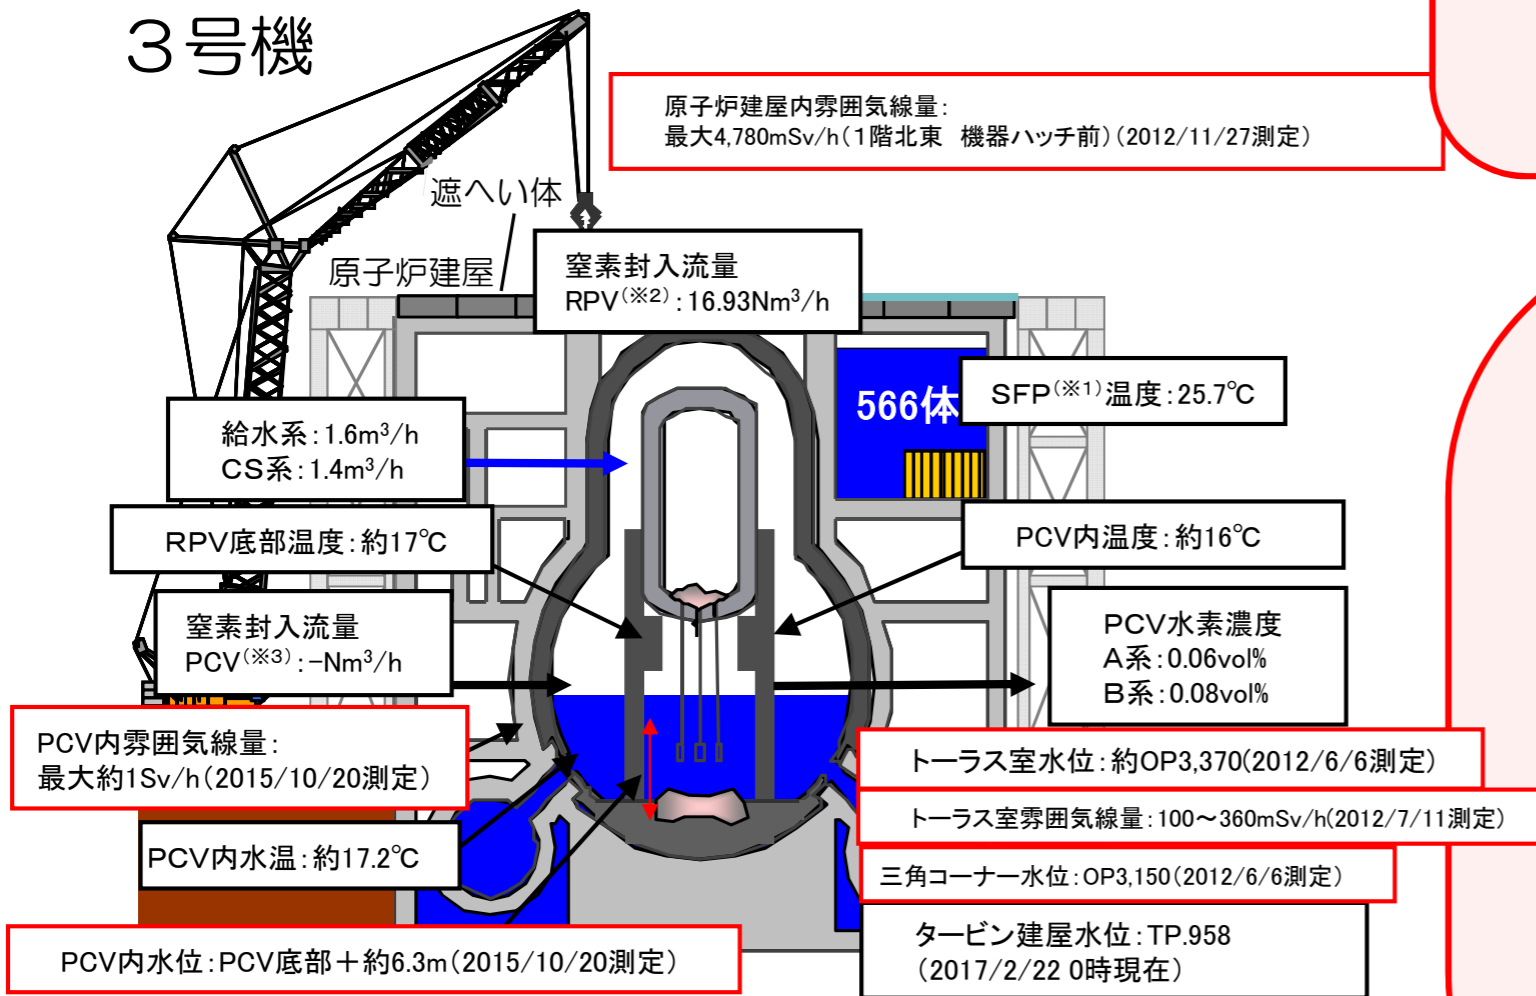
※プラント関連パラメータは2017年2月22日11:00現在の値

PCV内部調査実績	1回目 (2015/10~2015/12)	<ul style="list-style-type: none"> 映像取得 水位、水温測定 常設監視計器設置 (2015/12) 雰囲気温度、線量測定 滞留水の採取
PCVからの漏れい箇所	主蒸気配管ベローズ部 (2014/5確認)

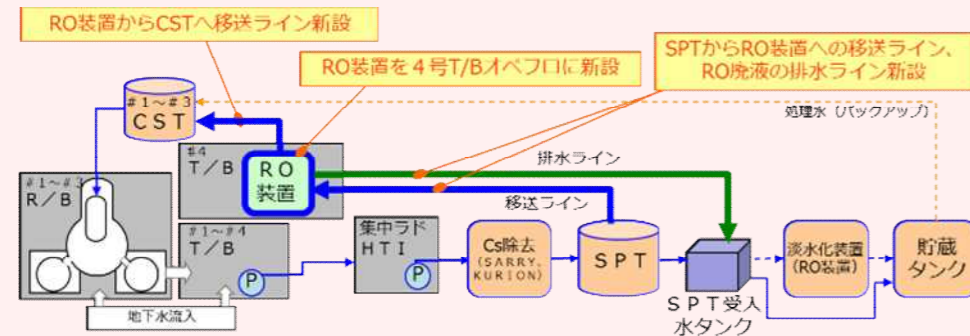
- 3号機復水貯蔵タンク（CST）を水源とする原子炉注水系の運用を開始（2013/7/5～）。従来に比べて、水源の保有水量の増加、耐震性向上等、原子炉注水系の信頼性が向上。
- 汚染水の漏えいリスクを低減するため、淡水化（RO）装置を4号機タービン建屋に設置。汚染水の移送、水処理、原子炉注水を行う循環ループを縮小する。新設したRO装置は10/7運転開始し、10/20より24時間運転。RO装置を建屋内に新設することにより、循環ループは約3kmから約0.8km※に縮小。

※：汚染水移送配管全体は、余剰水の高台への移送ライン（約1.3km）を含め、約2.1km

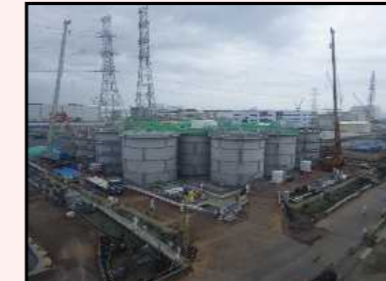
H1東エリア解体開始時の様子

- フランジタンクのリプレースに向け、H1東/H2エリアにて2015年5月よりフランジタンクの解体に着手し、H1東エリアのフランジタンク（全12基）の解体が2015年10月に、H2エリアのフランジタンク（全28基）の解体が2016年3月に完了。H4エリアのフランジタンク解体を実施中。

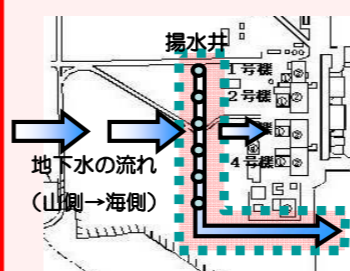
サブドレン水を汲み上げることによる地下水流入の抑制
 建屋へ流れ込む地下水の量を減らすため、建屋周辺の井戸（サブドレン）からの地下水のくみ上げを2015/9/3より開始。くみ上げた地下水は専用の設備により浄化し、水質が運用目標未満であることを東京電力及び第三者機関にて確認した上で排水。

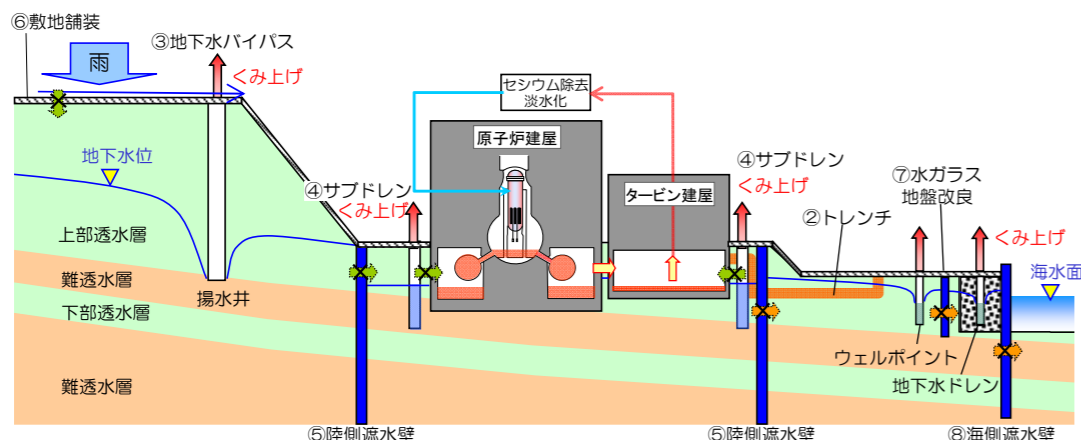
建屋への地下水流入を抑制するため、建屋を囲む陸側遮水壁の設置を計画。2014/6/2から凍結管の設置工事を実施し、2016/2に凍結設備の工事完了。2016/3より海側及び山側の一部、2016/6より山側95%の範囲の凍結を開始。2016/12より、山側未凍結箇所7箇所のうち2箇所の凍結を開始。2016/10、海側において海水配管トレンチ下の非凍結箇所や地下水位以上などの範囲を除き、凍結必要範囲が全て0℃以下となった。

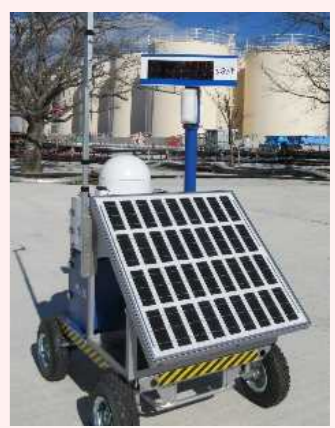
線量率モニタの設置状況

福島第一構内で働く作業員の方が、現場状況を正確に把握しながら作業できるように、2016/1/4までに合計86台の線量率モニタを設置。これにより、作業する場所の線量率を、その場でリアルタイムに確認可能となった。また、免震重要棟および入退域管理棟内の大型ディスプレイで集約して確認可能となった。

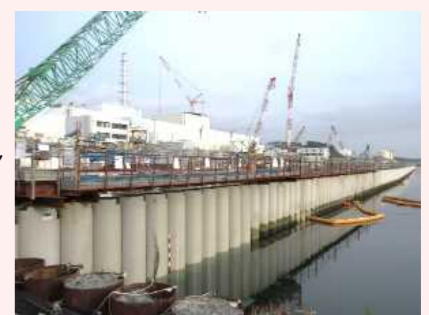
海側遮水壁 鋼管矢板打設完了状況

汚染された地下水の海洋への流出を防ぐため、海側遮水壁を設置。2015/9/22に鋼管矢板の打設が完了した後、引き続き、鋼管矢板の継手処理を行い、2015/10/26に海側遮水壁の継手処理を完了。これにより、海側遮水壁の閉合作業が終わり、汚染水対策が大きく前進した。
