廃止措置等に向けた進捗状況：使用済み燃料プールからの燃料取り出し作業

至近の目標 1～3号機使用済み燃料プール内の燃料の取り出し開始

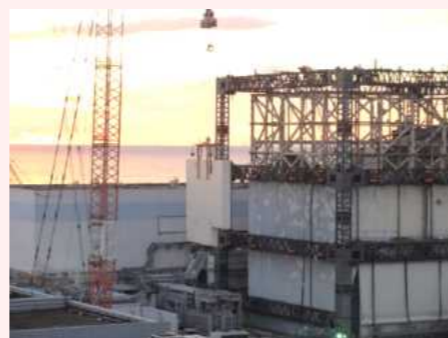
<壁パネル取り外し状況>

1号機使用済み燃料プールからの燃料取り出しについては、原子炉建屋最上階(オペフロ)の上部に、燃料取り出し専用カバーを設置する計画。
2016/11/10、建屋カバーの全ての屋根パネル・壁パネルの取り外し完了。
オペフロのガレキ撤去方法を検討するため、2016/9から翌3月に掛けて、オペフロのガレキ状況の調査を実施。燃料交換機の状態等、瓦礫撤去計画の立案に有用な情報を取得。今後、建屋カバーの柱・梁を改造し、防風シートを設置する。引き続き、放射性物質の監視をしっかりと行っていく。

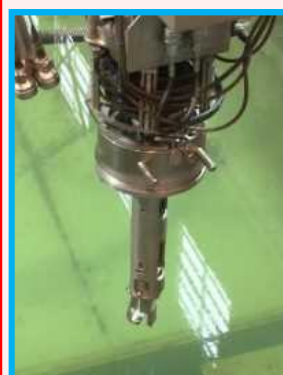
燃料把持機(マスト)

燃料取り出し用カバー設置に向けて、プール内大型ガレキ撤去作業が2015年11月に完了。安全・着実に燃料取り出しを進めるために、現場に設置する燃料取扱設備を用いて、工場にて遠隔操作訓練を実施(2015年2月～12月)。
原子炉建屋最上階の線量低減対策(除染、遮へい)を、2016年12月に完了。
2017年1月より燃料取り出し用カバー・燃料取扱設備の設置作業を実施中。

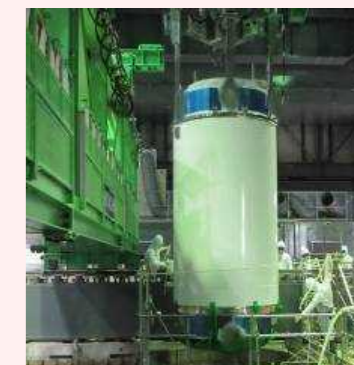
燃料取り出し状況

中長期ロードマップでは、ステップ2完了から2年以内(～2013/12)に初号機の使用済み燃料プール内の燃料取り出し開始を第1期の目標としてきた。
2013/11/18より初号機である4号機の使用済み燃料プール内の燃料取り出しを開始し、第2期へ移行した。

燃料取り出し作業開始から1年以内となる2014/11/5に、プール内の使用済み燃料1,331体の共用プールへの移送が完了した。残りの新燃料の6号機使用済み燃料プールへの移送は、2014/12/22に完了。(新燃料2体については燃料調査のため2012/7に先行して取り出し済)
これにより、4号機原子炉建屋からの燃料取り出しが完了した。今回の経験を活かし1～3号機のプール燃料取り出しに向けた作業を進める。

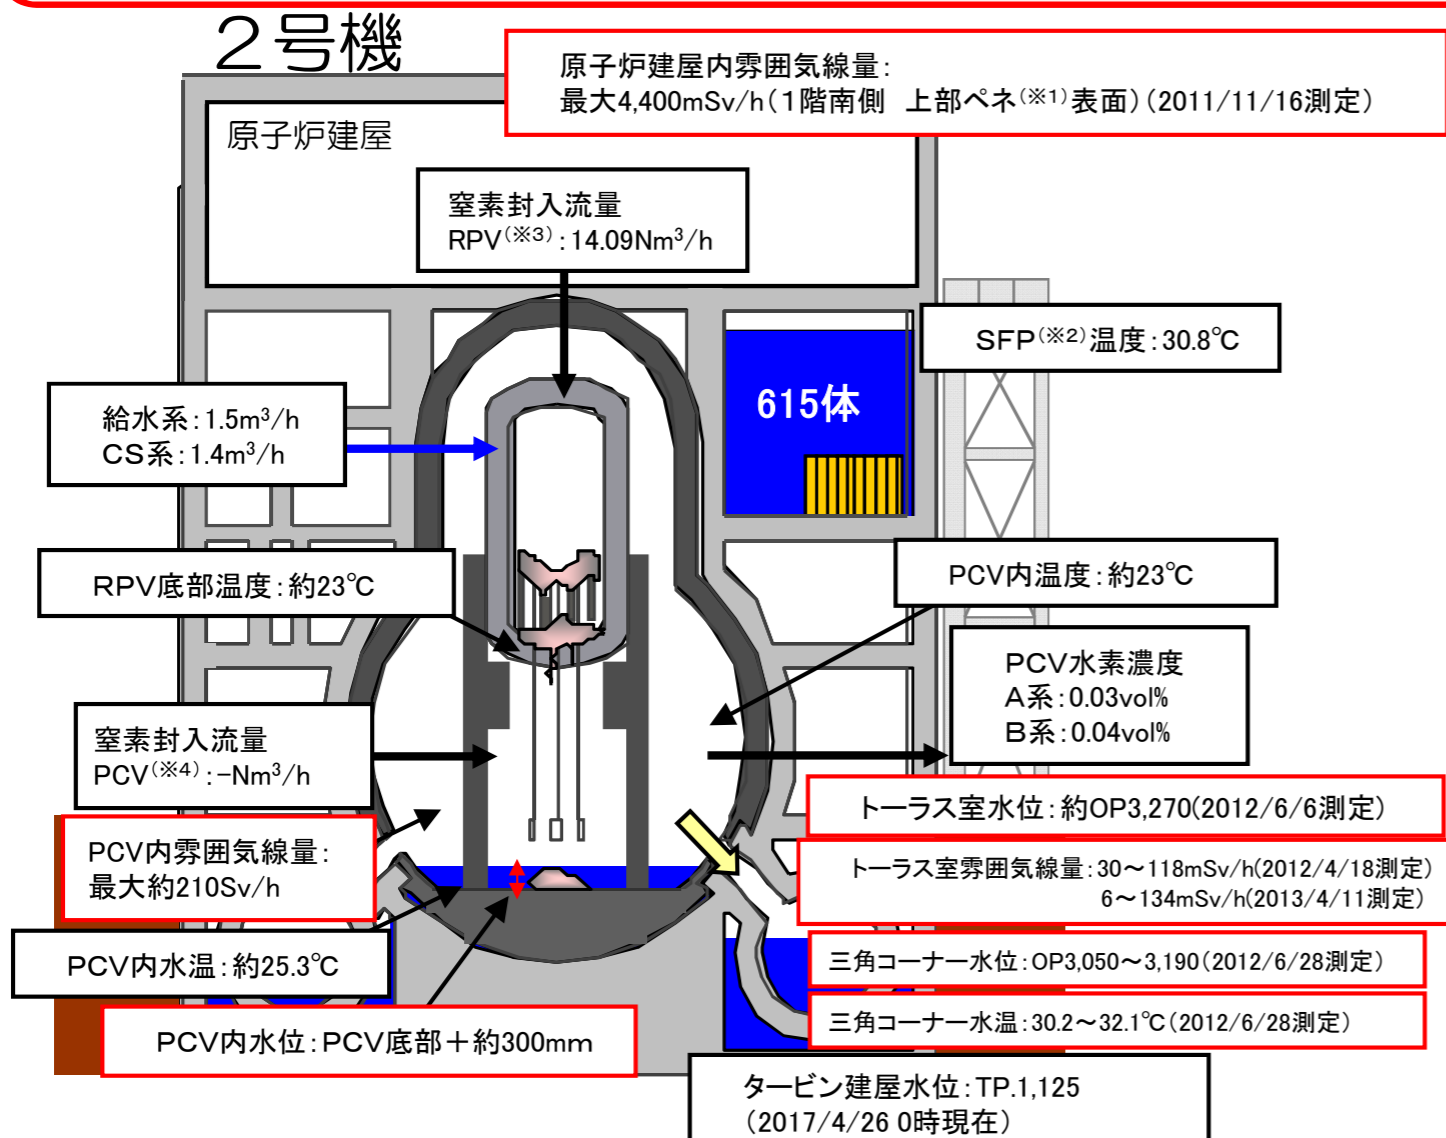
- ①原子炉圧力容器温度計再設置
 - 震災後に2号機に設置したRPV底部温度計が2014年2月に破損したことから監視温度計より除外。
 - 2014年4月に温度計の引き抜き作業を行ったが、引き抜けなかったため作業を中断。錆除去剤を注入し、2015年1月に引抜完了。3月に温度計の再設置完了。4月より監視対象計器として使用。
- ②原子炉格納容器温度計・水位計再設置
 - 格納容器常設監視計器の設置を試みたが、既設グレーチングとの干渉により、計画の位置に設置することが出来なかった(2013年8月)。2014年5月に当該計器を引き抜き、2014年6月に再設置を実施。1ヶ月程度推移を確認し妥当性を確認。
 - 再設置時に格納容器内の水位を測定し、底部より約300mmの高さまで水があることを確認。

PCV内部調査実績	1回目 (2012/1)	・映像取得	・雰囲気温度測定
	2回目 (2012/3)	・水面確認	・水温測定 ・雰囲気線量測定
	3回目 (2013/2~2014/6)	・映像取得 ・水位測定	・滞留水の採取 ・常設監視計器設置
	4回目 (2017/1~2)	・映像取得	・雰囲気線量測定 ・雰囲気温度測定
PCVからの漏えい箇所	・トラス室上部漏えい無 ・S/C内側・外側全周漏えい無

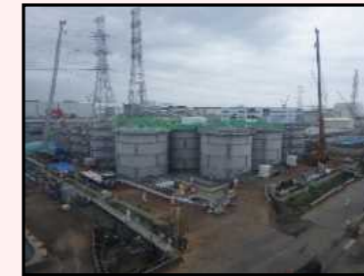
H1東エリア解体開始時の様子

- フランジタンクのリブレースに向け、H1東/H2エリアにて2015年5月よりフランジタンクの解体に着手し、H1東エリアのフランジタンク（全12基）の解体が2015年10月に、H2エリアのフランジタンク（全28基）の解体が2016年3月に完了。H4、H5、Bエリアのフランジタンク解体を実施中。

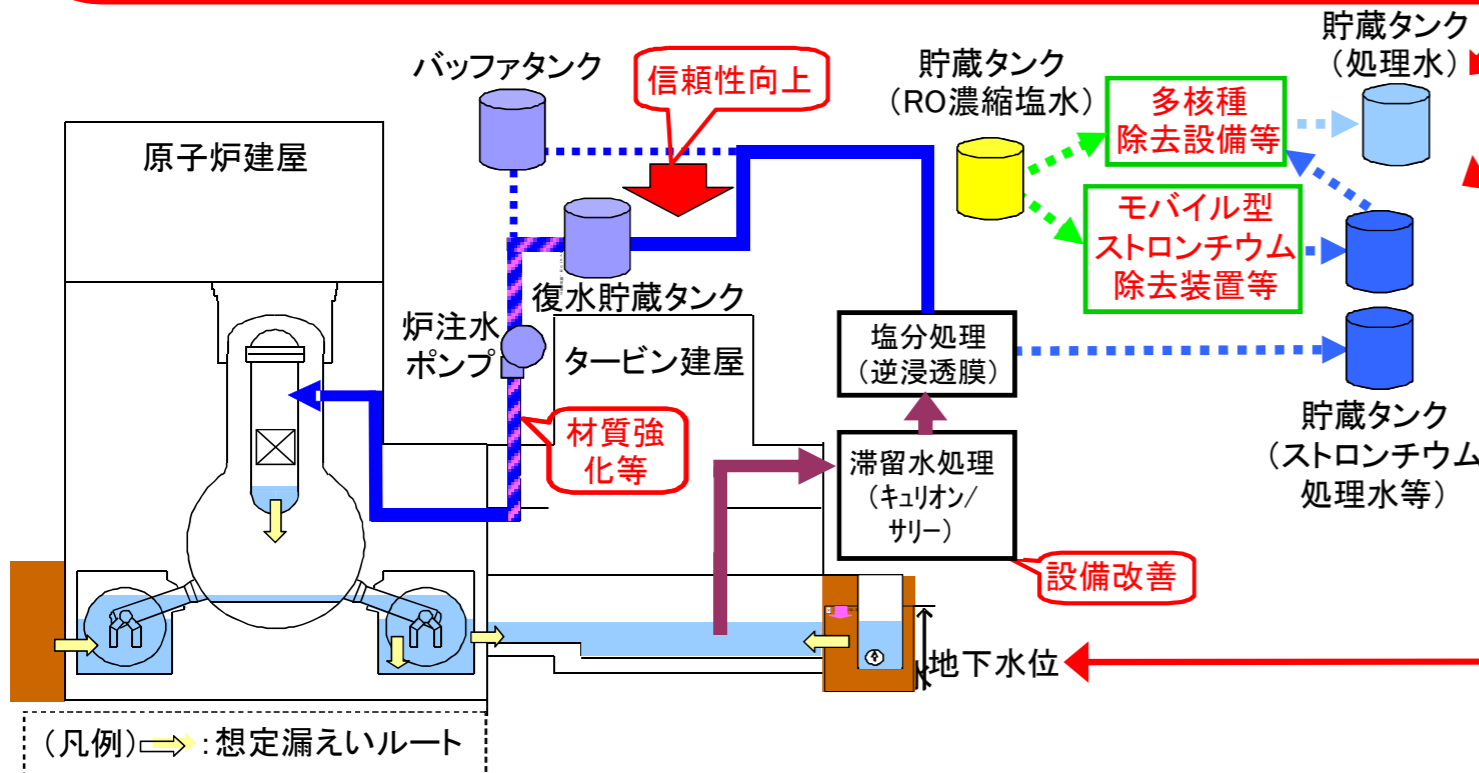
多核種除去設備（ALPS）等7種類の設備を用い、汚染水（RO濃縮塩水）の処理を進め、タンク底部の残水を除き、2015/5/27に汚染水の処理が完了。
 なお、タンク底部の残水については、タンク解体に向けて順次処理を進める。
 また、多核種除去設備以外で処理したストロンチウム処理水については、多核種除去設備で再度浄化し、更なるリスク低減を図る。

(凡例) → : 想定漏えいルート

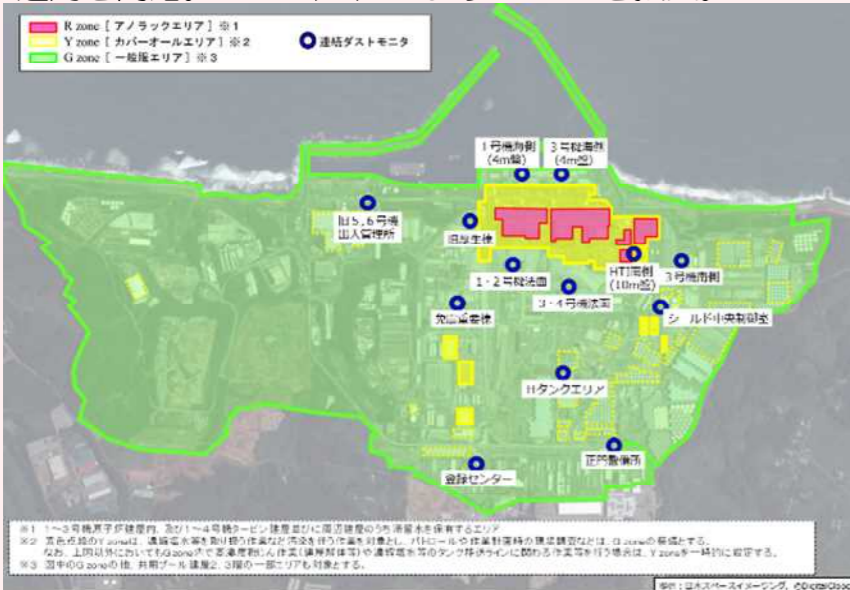
福島第一原子力発電所敷地内の環境線量低減対策の進捗を踏まえて、1～4号機建屋周辺等の汚染の高いエリアとそれ以外のエリアを区分し、各区分に応じた防護装備の適正化を行うことにより、作業時の負荷軽減による安全性と作業性の向上を図る。

2016/3/8より、作業員の負担を考慮し限定的に運用を開始。2017/3/30よりGzoneを拡大。

R zone (アノラックエリア)	Y zone (カバーオールエリア)	G zone (一般服エリア)
全面マスク 	全面マスク 又は 半面マスク ※1※2 	使い捨て防塵マスク
カバーオールの上にアノラック 	カバーオール 	一般作業服※3 構内専用服

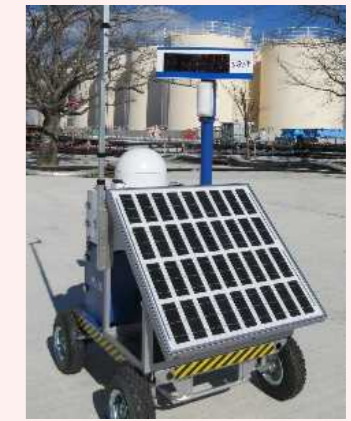
線量率モニタの設置状況

福島第一構内で働く作業員の方が、現場状況を正確に把握しながら作業できるように、2016/1/4までに合計86台の線量率モニタを設置。

これにより、作業する場所の線量率を、その場でリアルタイムに確認可能となった。

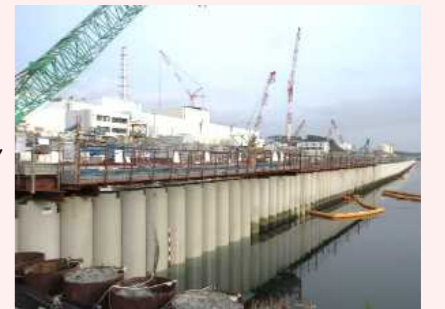
海側遮水壁 鋼管矢板打設完了状況

汚染された地下水の海洋への流出を防ぐため、海側遮水壁を設置。

2015/9/22に鋼管矢板の打設が完了した後、引き続き、鋼管矢板の継手処理を行い、2015/10/26に海側遮水壁の継手処理を完了。これにより、海側遮水壁の閉合作業が終わり、汚染水対策が大きく前進した。
