廃止措置等に向けた進捗状況：使用済み燃料プールからの燃料取り出し作業

至近の目標 1～3号機使用済み燃料プール内の燃料の取り出し開始

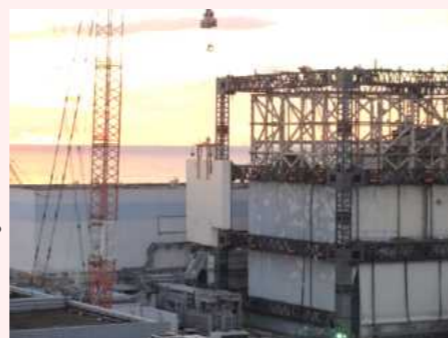
2016/11/10、建屋カバーの全ての屋根パネル・壁パネルの取り外し完了。

＜壁パネル取り外し状況＞

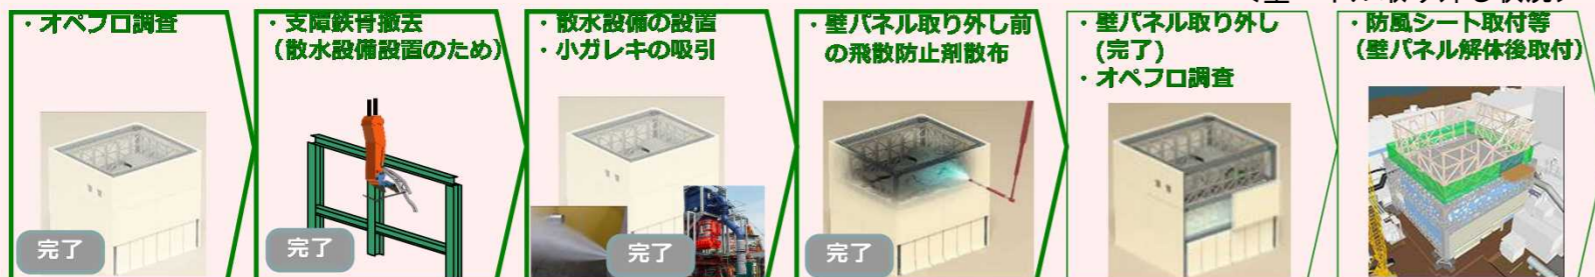
2017/5/11、建屋カバーの柱・梁の取り外し完了。今後、建屋カバーの柱・梁を改造(防風シート含む)を進めている。

建屋カバー解体の流れ(至近の工程)

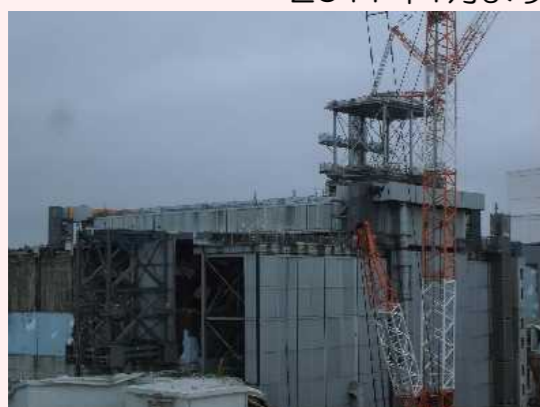
2017年1月より燃料取り出し用カバー・燃料取扱設備の設置作業を実施中。

燃料取り出し用カバー設置状況(2017/7/26撮影)

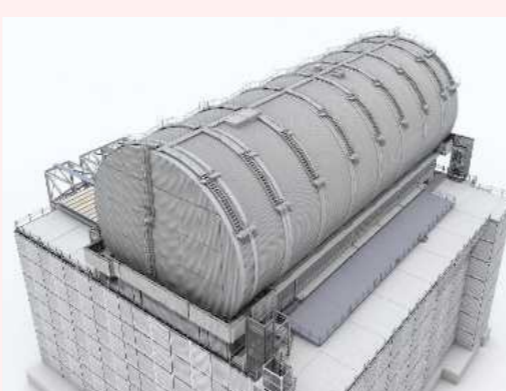
燃料取り出し用カバーイメージ

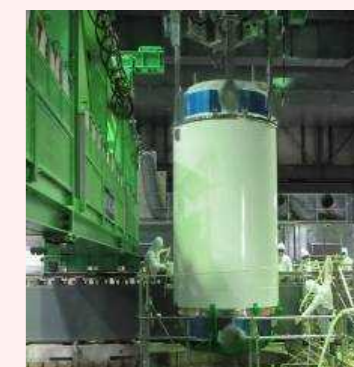
燃料取り出し作業開始から1年以内となる2014/11/5に、プール内の使用済み燃料1,331体の共用プールへの移送が完了した。残りの新燃料の6号機使用済み燃料プールへの移送は、2014/12/22に完了。(新燃料2体については燃料調査のため2012/7に先行して取り出し済)これにより、4号機原子炉建屋からの燃料取り出しが完了した。今回の経験を活かし1～3号機のプール燃料取り出しに向けた作業を進める。

燃料取り出し状況

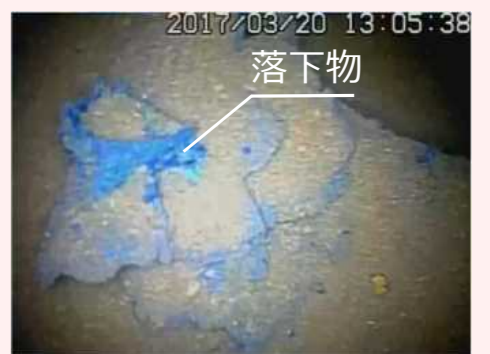
最下点近傍の画像

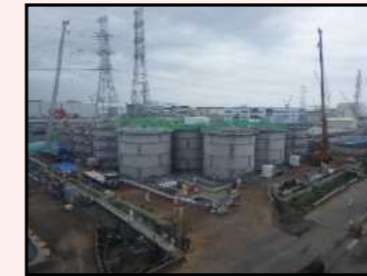
- フランジタンクのリブレースに向け、H1東/H2エリアにて2015年5月よりフランジタンクの解体に着手し、H1東エリアのフランジタンク（全12基）の解体が2015年10月に、H2エリアのフランジタンク（全28基）の解体が2016年3月に、H4エリアのフランジタンク（全56基）の解体が2017年5月に完了。H3、H5、Bエリアのフランジタンク解体を実施中。

H1東エリア解体開始時の様子

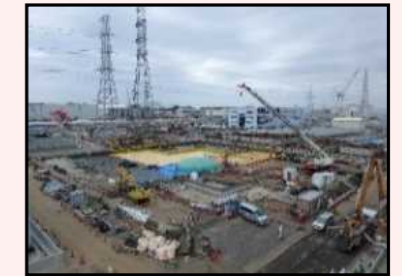
H1東エリア解体後の様子

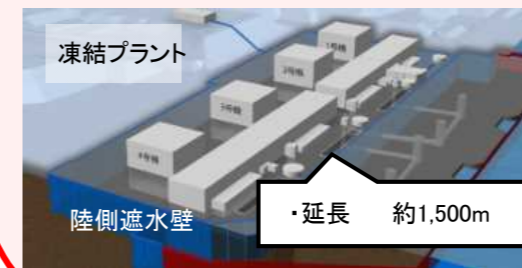
建屋への地下水流入を抑制するため、建屋を囲む陸側遮水壁の設置を計画。

2016/3より海側及び山側の一部、2016/6より山側95%の範囲の凍結を開始。2016/10、海側において海水配管トレンチ下の非凍結箇所や地下水位以上などの範囲を除き、凍結必要範囲が全て0℃以下となった。

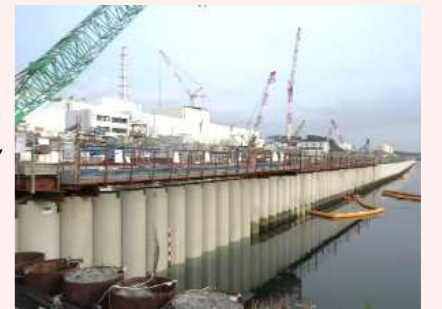
2015/9/22に鋼管矢板の打設が完了した後、引き続き、鋼管矢板の継手処理を行い、2015/10/26に海側遮水壁の継手処理を完了。これにより、海側遮水壁の閉合作業が終わり、汚染水対策が大きく前進した。

海側遮水壁 鋼管矢板打設完了状況
