H4・H6エリアタンク漏えいによる汚染の影響調査

- ①追加ボーリング観測孔の放射性物質濃度推移
- ②地下水バイパス調査孔・揚水井の放射性物質濃度推移
- ③排水路の放射性物質濃度推移
- ④海水の放射性物質濃度推移

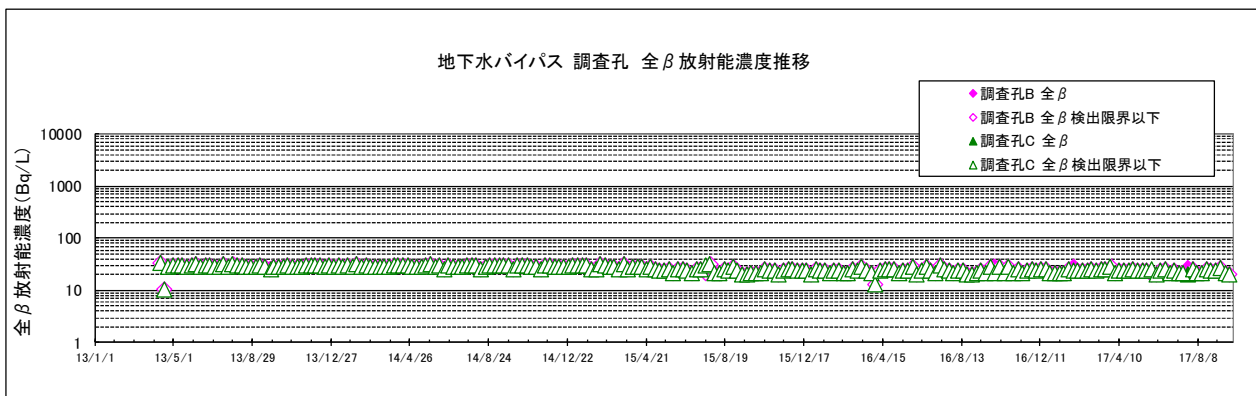
【全β】

②地下水バイパス調査孔・揚水井の放射性物質濃度推移（1/2）

地下水バイパス調査孔
