廃止措置等に向けた進捗状況：使用済み燃料プールからの燃料取り出し作業

至近の目標 1～3号機使用済燃料プール内の燃料の取り出し開始

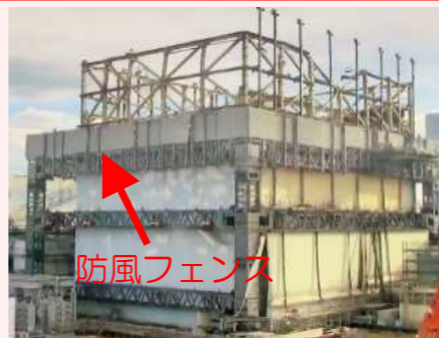
<進捗状況(12/19撮影)>

1号機使用済燃料プールからの燃料取り出しについては、原子炉建屋最上階(オペフロ)の上部に、燃料取り出し専用カバーを設置する計画。
 2016/11/10、建屋カバーの全ての屋根パネル・壁パネルの取り外し完了。
 2017/5/11、建屋カバーの柱・梁の取り外し完了。2017/12/19、建屋カバーの柱・梁の改造及び防風フェンスの設置を完了。
 引き続き、放射性物質の監視をしっかりと行っていく。

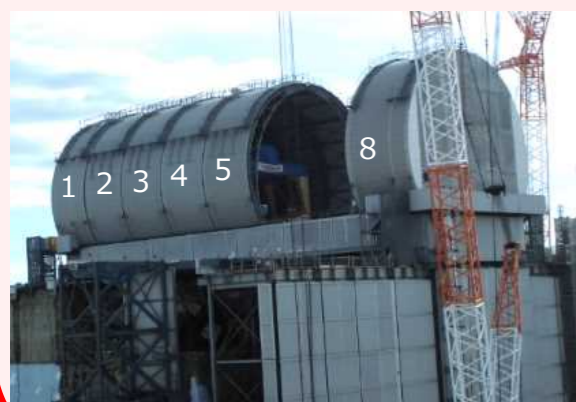
ドーム屋根設置状況(12/19撮影)

燃料取り出し用カバー設置に向けて、プール内大型ガレキ撤去作業が2015年11月に完了。安全・着実に燃料取り出しを進めるために、現場に設置する燃料取扱設備を用いて、工場にて遠隔操作訓練を実施(2015年2月～12月)。
 原子炉建屋最上階の線量低減対策(除染、遮へい)を、2016年12月に完了。
 2017年1月より燃料取り出し用カバー・燃料取扱設備の設置作業を実施中。

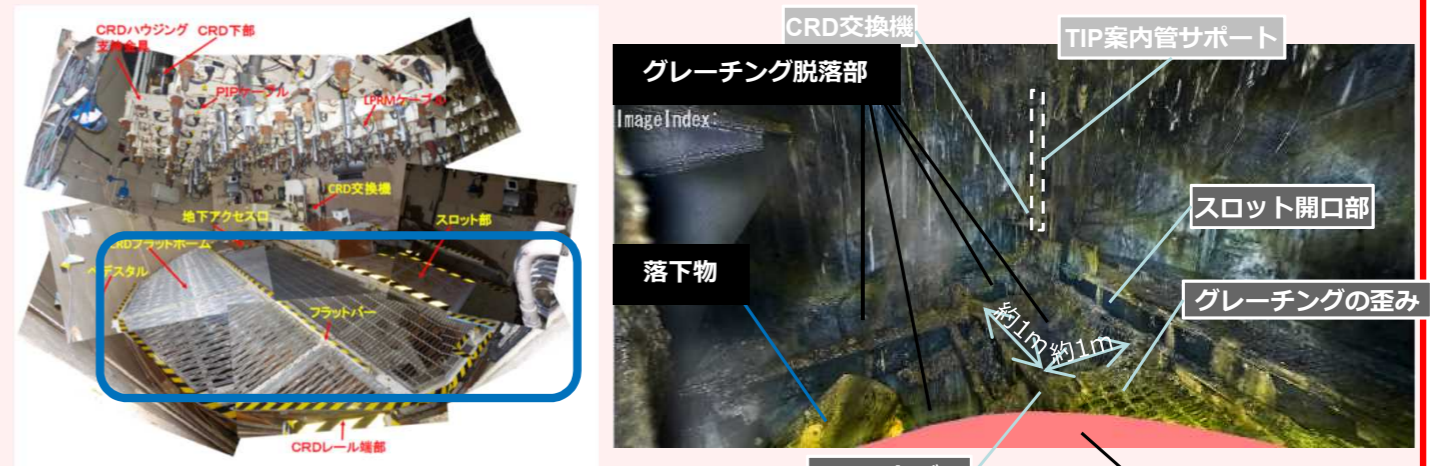
(参考) 5号機のペDESTAL内
ペDESTAL内部の状況

- 【調査概要】
 - 2号機X-6ペネ※1)貫通口からロボットを投入し、CRDレールを利用しペDESTAL内にアクセスして調査。
- 【進捗状況】
 - 2017/1/26,30に格納容器貫通部からカメラを挿入し、ロボットが走行するCRD交換用レールの状況を確認。2/9に自走式調査装置アクセスルート上の堆積物除去を実施し、2/16に自走式調査装置を用いた格納容器内部調査を実施。
 - 一連の調査で、ペDESTAL内のグレーチングの脱落や変形、ペDESTAL内に多くの堆積物があることを確認。
 - 2018年1月より、前回の調査(2017年1月~2月)で使用した、テレスコピック式調査装置を改良し、燃料デブリが存在する可能性のあるプラットホーム下の状況について、調査を実施する。

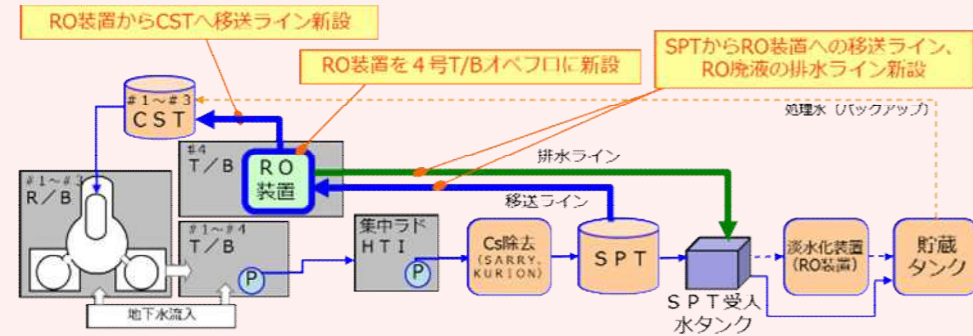
- 3号機復水貯蔵タンク（CST）を水源とする原子炉注水系の運用を開始（2013/7/5～）。従来に比べて、水源の保有水量の増加、耐震性向上等、原子炉注水系の信頼性が向上。
- 汚染水の漏えいリスクを低減するため、淡水化（RO）装置を4号機タービン建屋に設置。汚染水の移送、水処理、原子炉注水を行う循環ループを縮小する。新設したRO装置は10/7運転開始し、10/20より24時間運転。RO装置を建屋内に新設することにより、循環ループは約3kmから約0.8km※に縮小。

※：汚染水移送配管全体は、余剰水の高台への移送ライン（約1.3km）を含め、約2.1km

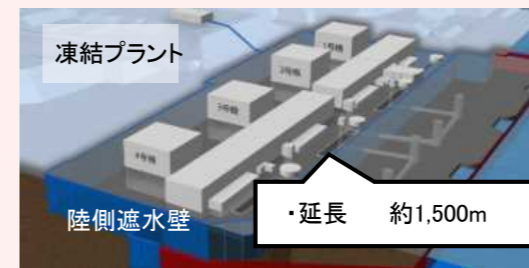
建屋への地下水流入を抑制するため、建屋を囲む陸側遮水壁の設置を計画。
 2016/3より海側及び山側の一部、2016/6より山側95%の範囲の凍結を開始。2016/10、海側において海水配管トレンチ下の非凍結箇所や地下水位以上などの範囲を除き、凍結必要範囲が全て0℃以下となった。
 2016/12より、山側未凍結箇所7箇所のうち2箇所の凍結を開始。2017/3より、山側未凍結箇所5箇所のうち、4箇所の凍結を開始。2017/8、最後に残った未凍結箇所の凍結を開始。

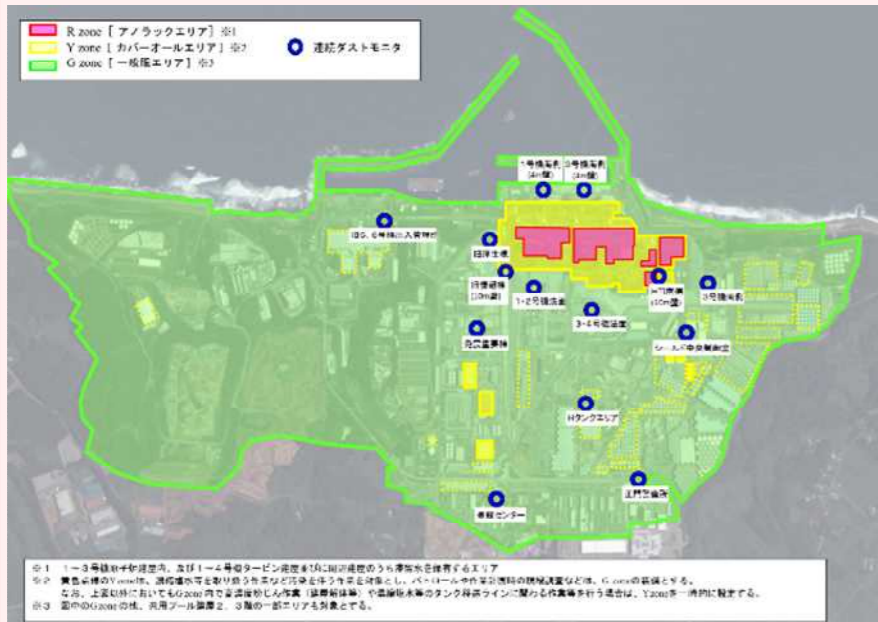
福島第一原子力発電所敷地内の環境線量低減対策の進捗を踏まえて、1～4号機建屋周辺等の汚染の高いエリアとそれ以外のエリアを区分し、各区分に応じた防護装備の適正化を行うことにより、作業時の負荷軽減による安全性と作業性の向上を図る。

R zone (アノックエリア)	Y zone (カバーオールエリア)	G zone (一般服エリア)
全面マスク 	全面マスク 又は 半面マスク ※1※2 	使い捨て防塵マスク
カバーオールの上にアノック 	カバーオール 	一般作業服※3 構内専用服

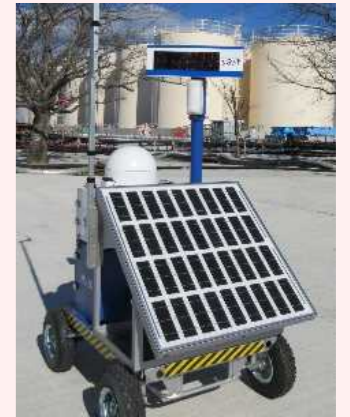
線量率モニタの設置状況

福島第一構内で働く作業員の方が、現場状況を正確に把握しながら作業できるように、2016/1/4までに合計86台の線量率モニタを設置。

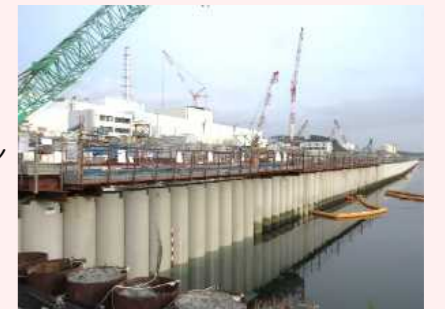
海側遮水壁 鋼管矢板打設完了状況

2015/9/22に鋼管矢板の打設が完了した後、引き続き、鋼管矢板の継手処理を行い、2015/10/26に海側遮水壁の継手処理を完了。これにより、海側遮水壁の閉合作業が終わり、汚染水対策が大きく前進した。
