廃止措置等に向けた進捗状況：使用済み燃料プールからの燃料取り出し作業

至近の目標 1～3号機使用済み燃料プール内の燃料の取り出し開始

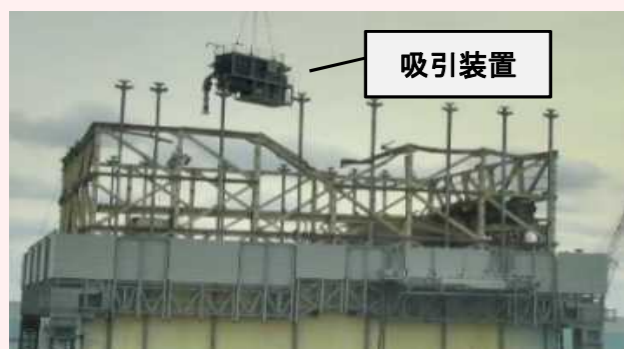
<進捗状況(1/22撮影)>

1号機使用済み燃料プールからの燃料取り出しについては、原子炉建屋最上階（オペフロ）の上部に、燃料取り出し専用カバーを設置する計画。2016/11/10、建屋カバーの全ての屋根パネル・壁パネルの取り外し完了。2017/5/11、建屋カバーの柱・梁の取り外し完了。2017/12/19、建屋カバーの柱・梁の改造及び防風フェンスの設置を完了。オペフロ北側のガレキ撤去を2018/1/22から開始。吸引装置によるガレキ撤去作業を慎重に進めており、放射性物質濃度を監視している敷地境界付近や構内のダストモニタに有意な変動がないことを確認。

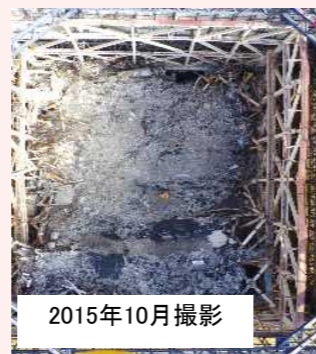
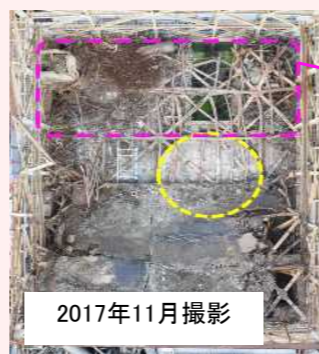
<オペフロの状況>

2015年10月撮影

2017年11月撮影

ガレキ撤去範囲
(北側)

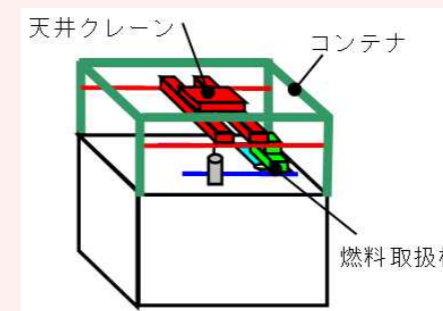
プラン①イメージ図

2号機使用済み燃料プール内燃料・燃料デブリの取り出しに向け、既存の原子炉建屋上部の解体・改造範囲について検討。作業の安全性、敷地外への影響、早期に燃料を取り出しリスクを低減させる観点を考慮し、原子炉建屋最上階より上部の全面解体が望ましいと判断。プール燃料と燃料デブリの取り出し用コンテナを共用するプラン①とプール燃料取り出し用カバーを個別に設置するプラン②を継続検討中。

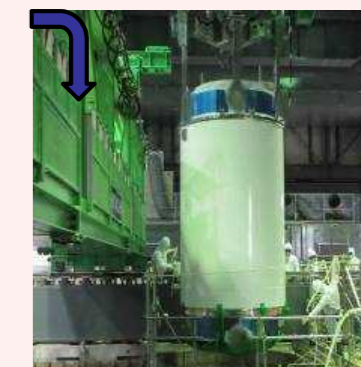
燃料取り出し状況

燃料取り出し作業開始から1年以内となる2014/11/5に、プール内の使用済み燃料1,331体の共用プールへの移送が完了した。残りの新燃料の6号機使用済み燃料プールへの移送は、2014/12/22に完了。（新燃料2体については燃料調査のため2012/7に先行して取り出し済）これにより、4号機原子炉建屋からの燃料取り出しが完了した。今回の経験を活かし1～3号機のプール燃料取り出しに向けた作業を進める。

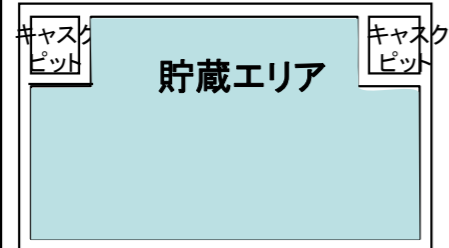
共用プール内空きスペースの確保
(乾式キャスク仮保管設備への移送)

- 燃料取扱いが可能な状態まで共用プールの復旧が完了(2012/11)
- 共用プールに保管している使用済み燃料の乾式キャスクへの装填を開始(2013/6)
- 4号機使用済み燃料プールから取り出した使用済み燃料を受入(2013/11～2014/11)

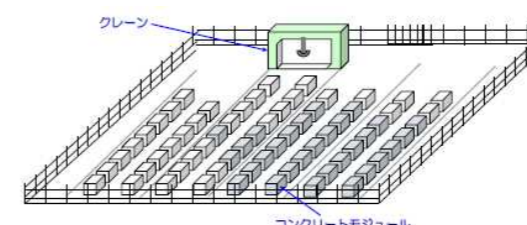
共用プールからの使用済み燃料受け入れ

2013/4/12より運用開始、キャスク保管建屋より既設乾式キャスク全9基の移送完了(2013/5/21)、共用プール保管中燃料を順次移送中。

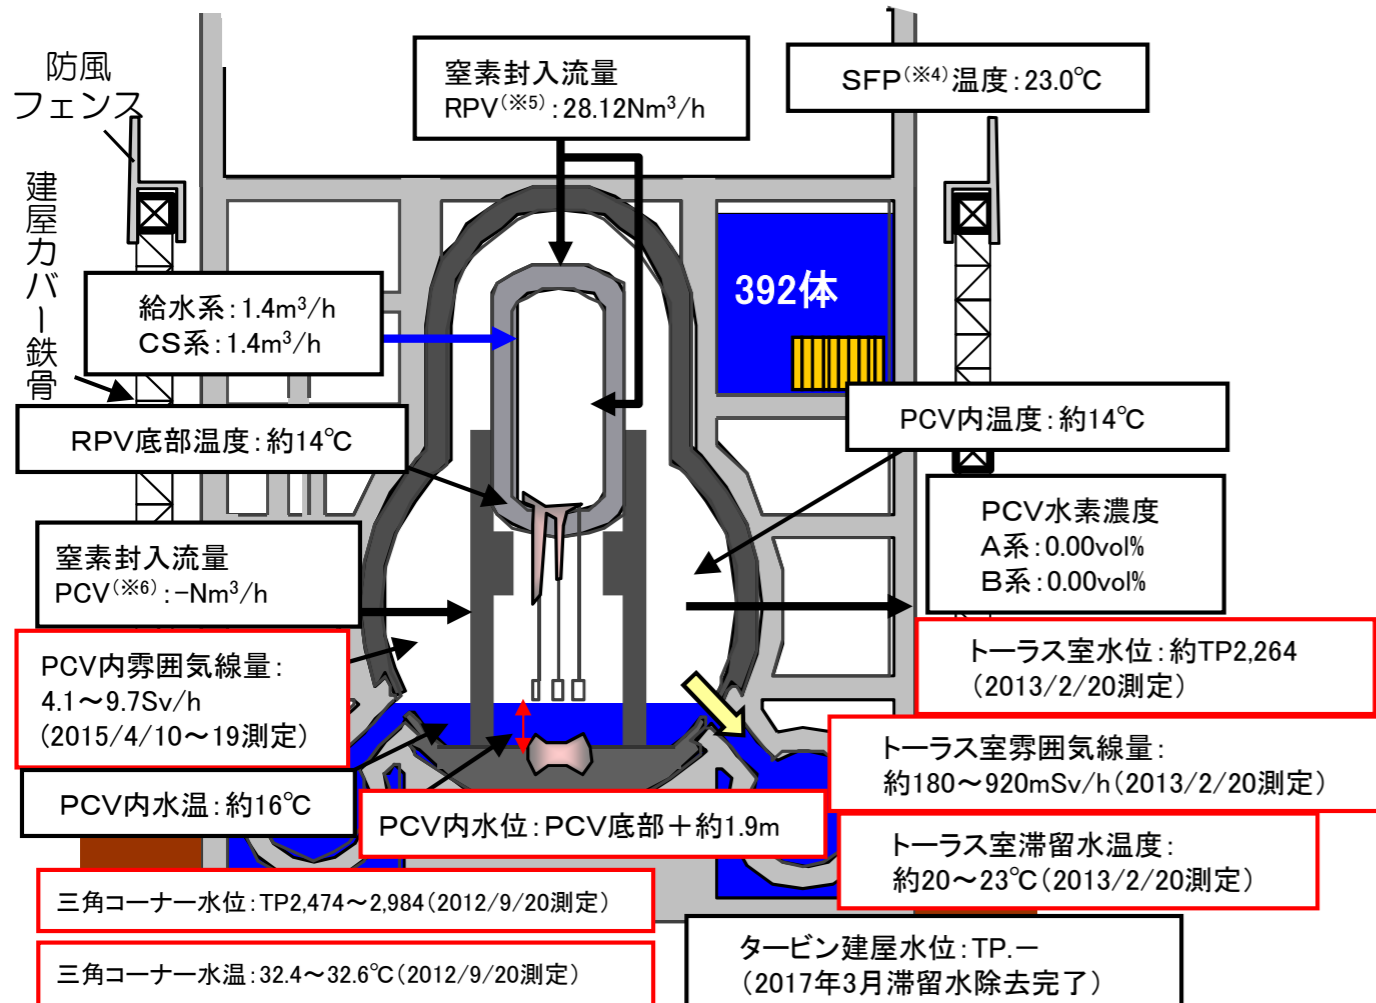
原子炉建屋内雰囲気線量:
 最大5,150mSv/h(1階南東エリア)(2012/7/4測定)

PCV内部調査実績	1回目 (2012/10)	<ul style="list-style-type: none"> 映像取得 雰囲気温度、線量測定 水位、水温測定 滞留水の採取 常設監視計器設置
	2回目 (2015/4)	<ul style="list-style-type: none"> PCV1階の状況確認 映像取得 雰囲気温度、線量測定 常設監視計器交換
	3回目 (2017/3)	<ul style="list-style-type: none"> PCV地下1階の状況確認 映像取得 線量測定 堆積物の採取 常設監視計器交換
PCVからの漏えい箇所	<ul style="list-style-type: none"> PCVバント管真空破壊ラインベローズ部(2014/5確認) サンドクッションドレンライン(2013/11確認)

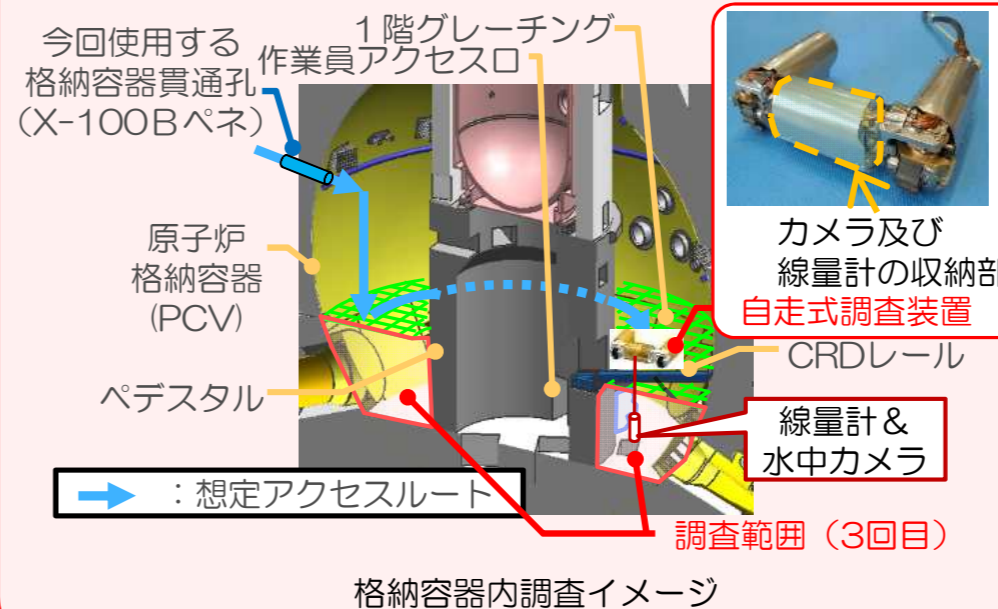
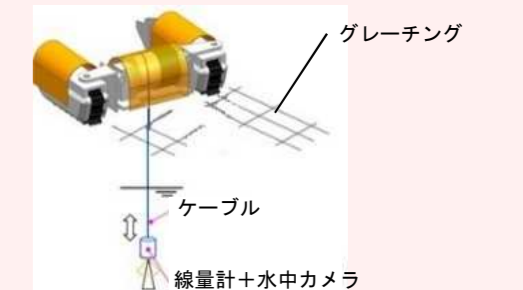
線量計、カメラ吊り降ろしイメージ

- 2015年4月に、狭隘なアクセス口(内径φ100mm)から格納容器内へ進入し、格納容器1階内部の映像、空間線量等の情報を取得。
- 2017年3月、ペDESTAL外地下階へのデブリの広がりを調査するため、自走式調査装置を用いた調査を実施し、PCV底部の状況を初めて撮影。得られた画像データと線量データを元に、PCV内部の状況を継続検討していく。

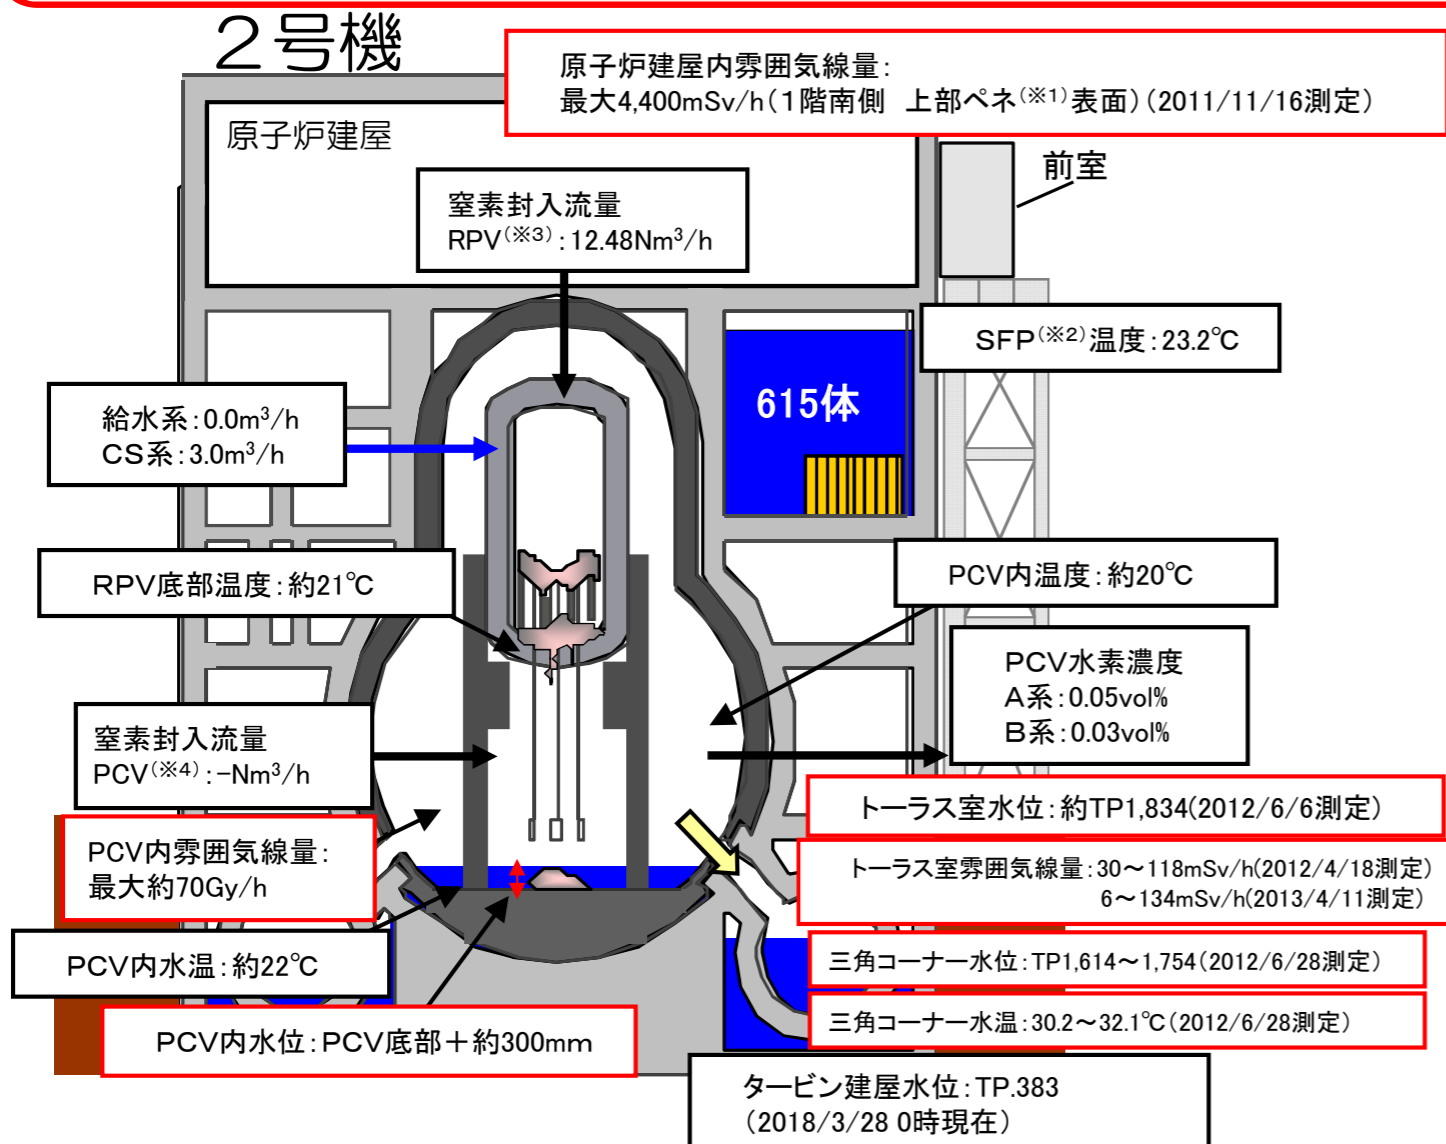
- ①原子炉圧力容器温度計再設置
 - 震災後に2号機に設置したRPV底部温度計が2014年2月に破損したことから監視温度計より除外。
 - 2014年4月に温度計の引き抜き作業を行ったが、引き抜けなかったため作業を中断。錆除去剤を注入し、2015年1月に引抜完了。3月に温度計の再設置完了。4月より監視対象計器として使用。
- ②原子炉格納容器温度計・水位計再設置
 - 格納容器常設監視計器の設置を試みたが、既設グレーチングとの干渉により、計画の位置に設置することが出来なかった(2013年8月)。2014年5月に当該計器を引き抜き、2014年6月に再設置を実施。1ヶ月程度推移を確認し妥当性を確認。
 - 再設置時に格納容器内の水位を測定し、底部より約300mmの高さまで水があることを確認。

PCV内部 調査実績	1回目 (2012/1)	・映像取得	・雰囲気温度測定
	2回目 (2012/3)	・水面確認	・水温測定 ・雰囲気線量測定
	3回目 (2013/2~2014/6)	・映像取得 ・水位測定	・滞留水の採取 ・常設監視計器設置
	4回目 (2017/1~2)	・映像取得	・雰囲気線量測定 ・雰囲気温度測定

PCVからの 漏えい箇所	・トラス室上部漏えい無 ・S/C内側・外側全周漏えい無
-----------------	--------------------------------

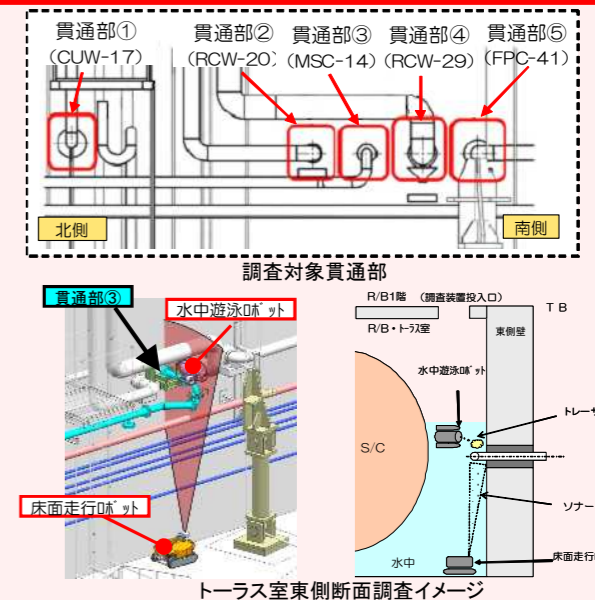
トラス室壁面調査結果

- トラス室壁面調査装置(水中遊泳ロボット、床面走行ロボット)を用いて、トラス室壁面の(東壁面北側)を対象に調査。
- 東側壁面配管貫通部(5箇所)の「状況確認」と「流れの有無」を確認する。
- 水中壁面調査装置(水中遊泳ロボット及び床面走行ロボット)により貫通部の状況確認ができることを実証。
- 貫通部①~⑤について、カメラにより、散布したトレーサ(※5)を確認した結果、貫通部周辺での流れは確認されず。(水中遊泳ロボット)
- 貫通部③について、ソナーによる確認の結果、貫通部周辺での流れは確認されず。(床面走行ロボット)

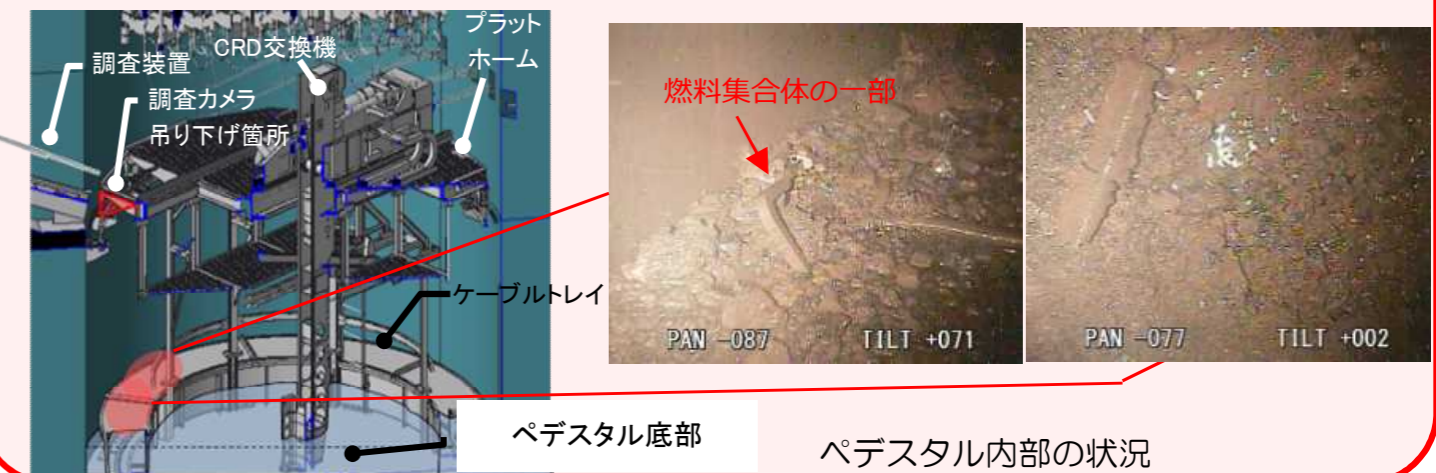
格納容器内部調査の状況

- 【調査概要】
 - 2号機X-6ペネ(※1)貫通口からロボットを投入し、CRDレールを利用しペDESTAL内にアクセスして調査。
- 【進捗状況】
 - 2017/1/26,30に格納容器貫通部からカメラを挿入し、ロボットが走行するCRD交換用レールの状況を確認。2/9に自走式調査装置アクセスルート上の堆積物除去を実施し、2/16に自走式調査装置を用いた格納容器内部調査を実施。
 - 一連の調査で、ペDESTAL内のグレーチングの脱落や変形、ペDESTAL内に多くの堆積物があることを確認。
 - 2018年1月19日に、原子炉格納容器の内部調査を実施。今回調査では、前回の調査(2017年1月~2月)で使用した、テレスコピック式調査装置を改良し、プラットホーム下の状況を確認。調査の結果、ペDESTAL底部に燃料集合体の一部の落下を確認したことから、その周辺に確認された堆積物は、燃料デブリであると推定。今後、取得した画像の分析を行う予定。

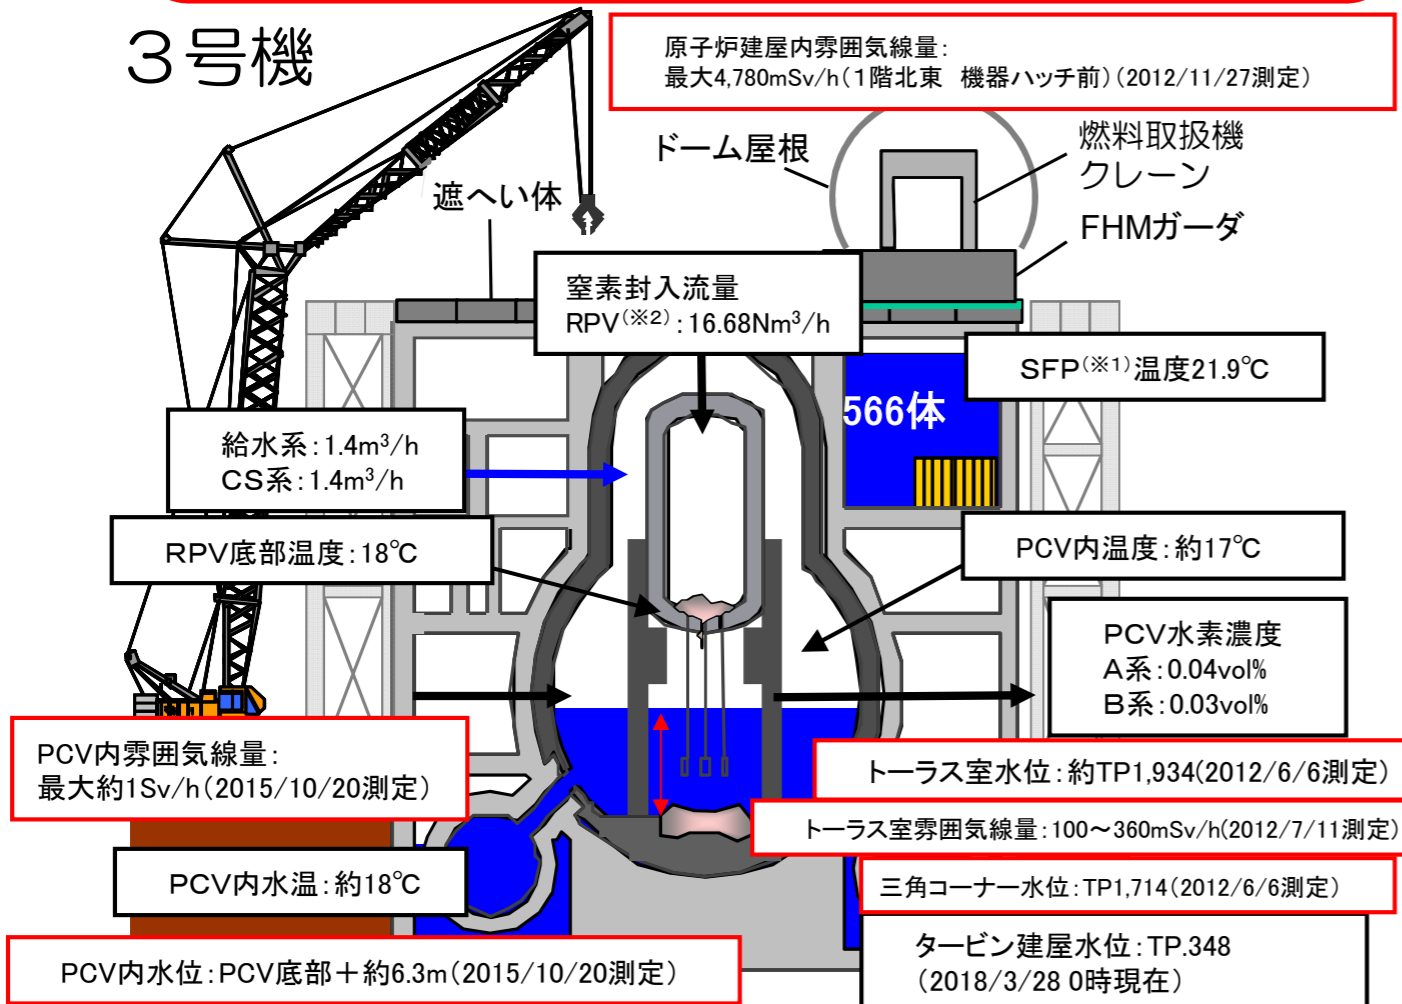
2014/4/23より、原子炉建屋2階の空調機械室から1階の主蒸気隔離弁室につながっている計器用配管から、カメラによる映像取得、線量測定を実施。2014/5/15に主蒸気配管のうち1本の伸縮継手周辺から水が流れていることを確認した。

PCV内部調査実績	1回目 (2015/10~2015/12)	<ul style="list-style-type: none"> 映像取得 水位、水温測定 常設監視計器設置 (2015/12) 雰囲気温度、線量測定 滞留水の採取
	2回目 (2017/7)	<ul style="list-style-type: none"> 映像取得 常設監視計器交換 (2017/8)
PCVからの漏えい箇所	主蒸気配管ベローズ部 (2014/5確認)

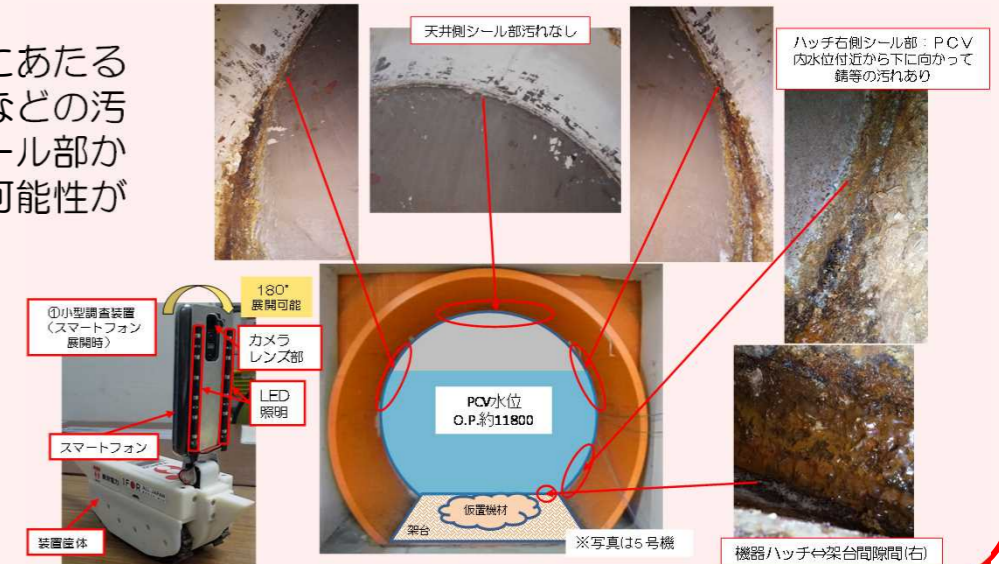
3号機原子炉格納容器機器ハッチ 小型調査装置による調査結果

燃料デブリ取り出しに向けた原子炉格納容器調査の一環として、3号機原子炉格納容器(PCV)機器ハッチの周辺について、2015/11/26に小型調査装置を用いて詳細調査を実施。

格納容器内水位より下部にあたる機器ハッチ周辺にて、錆などの汚れが確認されたため、シール部にしじみ程度の漏えいの可能性が考えられる。

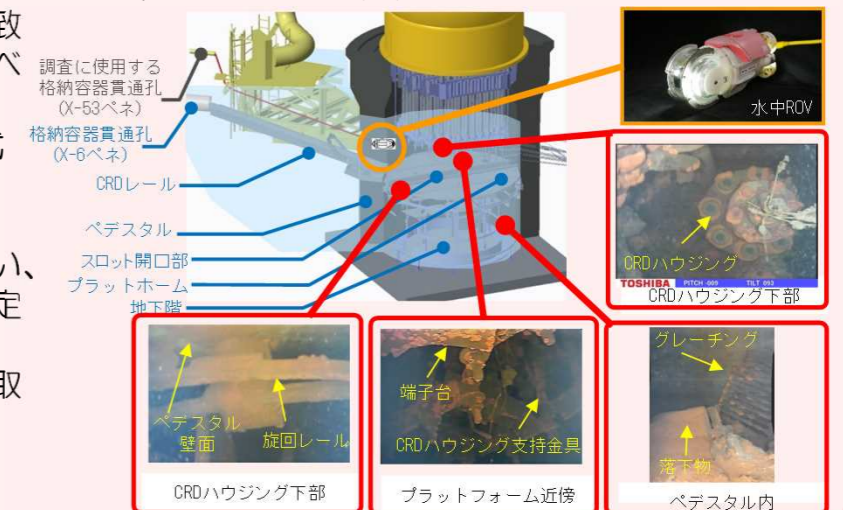
ペDESTAL内部の状況

- PCV内部調査用に予定しているX-53ペネ(※4)の水没確認を遠隔超音波探傷装置を用いて調査を実施し、水没していないことを確認(2014/10/22~24)。
- PCV内を確認するため、2015/10/20、22にX-53ペネから格納容器内部へ調査装置を入れ、映像、線量、温度の情報を取得、内部の滞留水を採取。格納容器内の構造物・壁面に損傷は確認されず、水位は推定値と一致しており、内部の線量は他の号機に比べて低いことを確認。
- 2017年7月に、水中ROV(水中遊泳式遠隔調査装置)を用いて、ペDESTAL内の調査を実施。
- 調査で得られた画像データの分析を行い、複数の構造物の損傷や炉内構造物と推定される構造物を確認。引き続き、得られた情報を基に、燃料取り出しの検討を進めます。

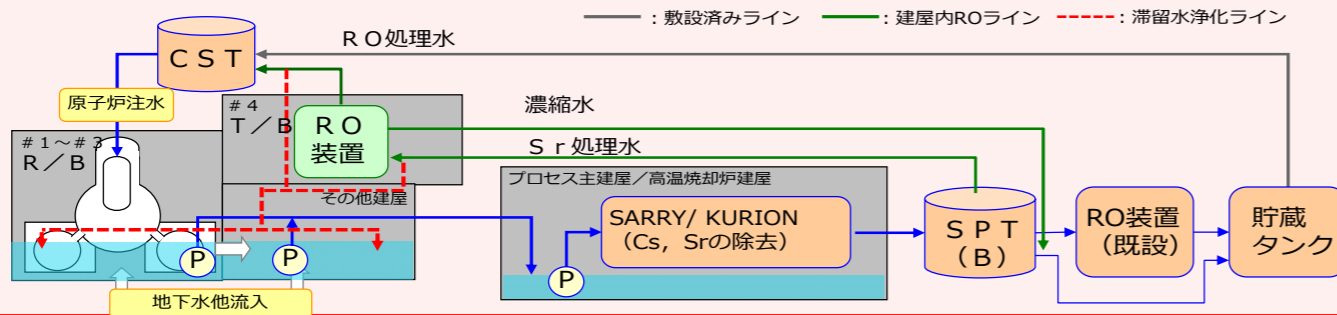
- 3号機復水貯蔵タンク（CST）を水源とする原子炉注水系の運用を開始（2013/7/5～）。従来に比べて、水源の保有水量の増加、耐震性向上等、原子炉注水系の信頼性が向上。
- 汚染水の漏えいリスクを低減するため、淡水化（RO）装置を4号機タービン建屋に設置。汚染水の移送、水処理、原子炉注水を行う循環ループを縮小する。新設したRO装置は10/7運転開始し、10/20より24時間運転。RO装置を建屋内に新設することにより、循環ループは約3kmから約0.8km※に縮小。
- 建屋滞留水中の放射性物質の低減を加速させるため、2月22日に3・4号機側の建屋滞留水の循環浄化を開始。
- 循環浄化では、水処理装置出口ラインから分岐する配管（滞留水浄化ライン）を新たに設置し、水処理設備で浄化した処理水を1号機原子炉建屋及び2～4号機タービン建屋へ移送。
- 引き続き、建屋滞留水の貯蔵量低減と併せて建屋滞留水のリスク低減に努める。
- 1・2号機の循環浄化は4月に運用開始予定。

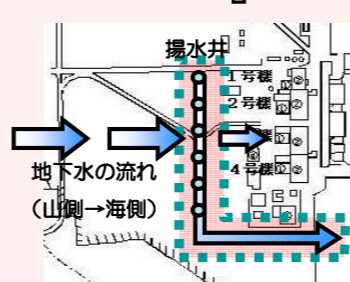
山側から流れてきた地下水を建屋の上流で揚水し、建屋内への地下水流入量を抑制する取組（地下水バイパス）を実施。
 くみ上げた地下水は一時的にタンクに貯留し、東京電力及び第三者機関により、運用目標未達であることを都度確認し、排水。
 揚水井、タンクの水質について、定期的にモニタリングを行い、適切に運用。
 建屋と同じ高さで設置した観測孔において地下水位の低下傾向を確認。
 建屋への地下水流入をこれまでのデータから評価し、減少傾向を確認。

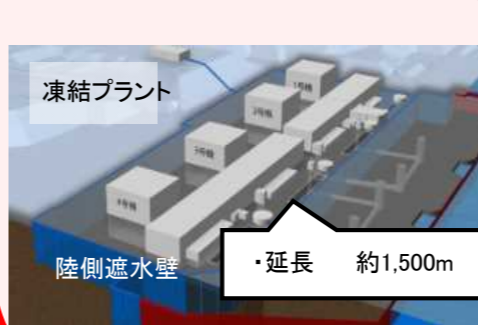
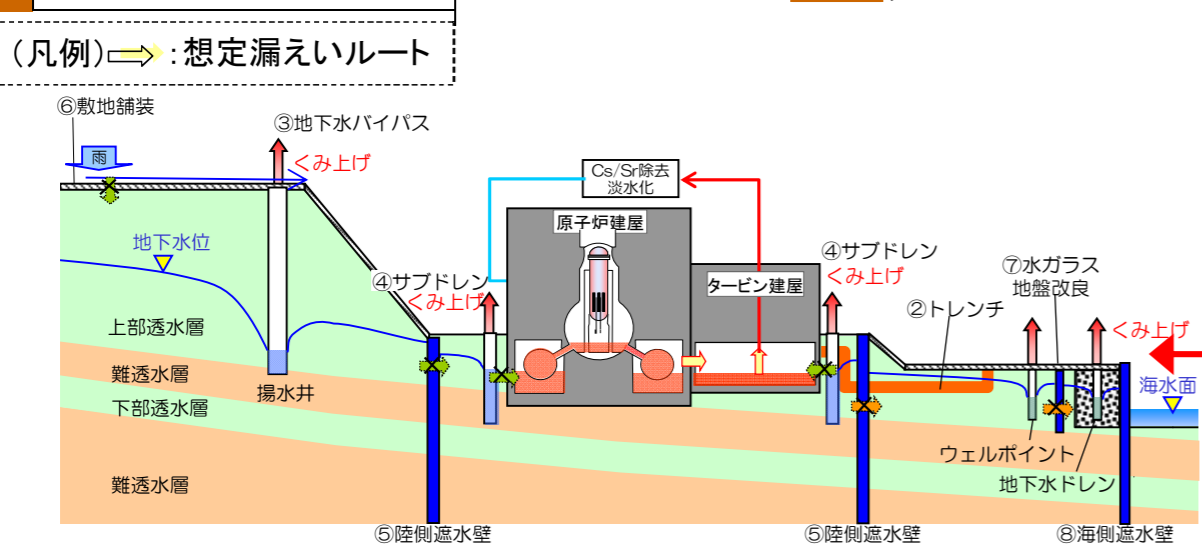
建屋への地下水流入を抑制するため、建屋を囲む陸側遮水壁の設置を計画。

2016年3月より海側及び山側の一部、2016年6月より山側の95%の範囲の凍結を開始。残りの箇所についても段階的に凍結を進め、2017年8月に全ての箇所の凍結を開始。
 2018年3月、陸側遮水壁はほぼ全ての範囲で地中温度が0℃を下回ると共に、山側では4～5mの内外水位差が形成され、深部の一部除き完成し、サブドレン・フェーシング等との重層的な汚染水対策により地下水位を安定的に制御し、建屋に地下水を近づけない水位管理システムが構築されたと判断。また、3月7日に開催された汚染水処理対策委員会にて、これらの評価結果に基づき、陸側遮水壁が効果を発揮していることを確認。

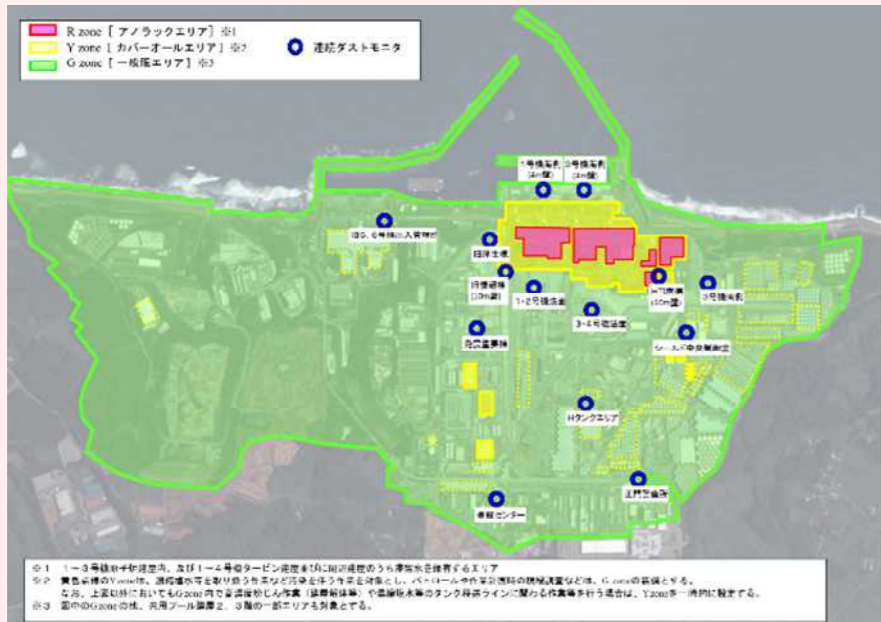
福島第一原子力発電所敷地内の環境線量低減対策の進捗を踏まえて、1～4号機建屋周辺等の汚染の高いエリアとそれ以外のエリアを区分し、各区分に応じた防護装備の適正化を行うことにより、作業時の負荷軽減による安全性と作業性の向上を図る。

R zone (アノラックエリア)	Y zone (カバーオールエリア)	G zone (一般服エリア)
全面マスク 	全面マスク 又は 半面マスク ※1※2 	使い捨て防塵マスク
カバーオールの上にアノラック 	カバーオール 	一般作業服※3 構内専用服

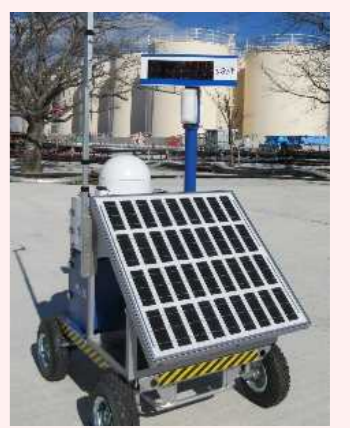
線量率モニタの設置状況

福島第一構内で働く作業員の方が、現場状況を正確に把握しながら作業できるように、2016/1/4までに合計86台の線量率モニタを設置。これにより、作業する場所の線量率を、その場でリアルタイムに確認可能となった。また、免震重要棟および入退域管理棟内の大型ディスプレイで集約して確認可能となった。

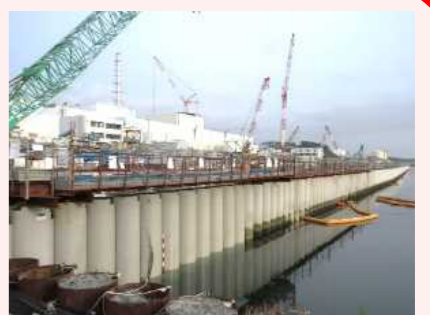
海側遮水壁 鋼管矢板打設完了状況

汚染された地下水の海洋への流出を防ぐため、海側遮水壁を設置。2015/9/22に鋼管矢板の打設が完了した後、引き続き、鋼管矢板の継手処理を行い、2015/10/26に海側遮水壁の継手処理を完了。これにより、海側遮水壁の閉合作業が終わり、汚染水対策が大きく前進した。
